# **Most 3271-2**

Most přes zavlažovací kanál před Starým Kolínem

## **HLAVNÍ PROHLÍDKA**

**Objekt: Most ev.č. 3271-2 (Most přes zavlažovací kanál před Starým Kolínem)**

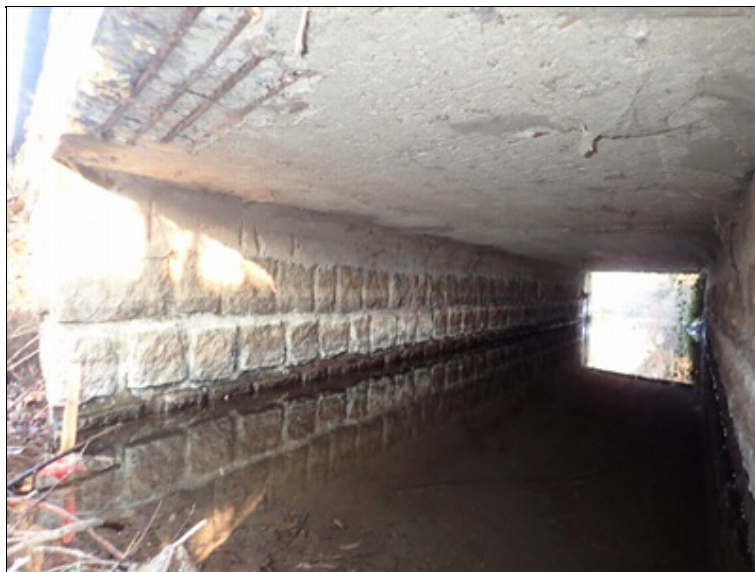
### 2.1 Nosná konstrukce

V obou čelech desky NK nezasnované otvory po odběru vzorků betonu jádrovým vrtáním z diagnostického průzkumu.
