Most 114-017

Most přes Dobříšský potok v Dobříši

MIMOŘÁDNÁ PROHLÍDKA

Objekt: Most ev.č. 114-017 (Most přes Dobříšský potok v Dobříši)

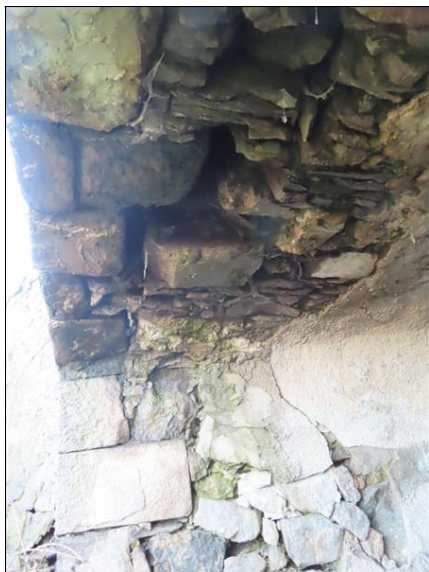
1. pole
Pohled směrem k OP1
Podélná široká trhлина s vypadlými kameny
Silně rozvolněné kameny
Hluboké kavermy až na násypovou zeminu

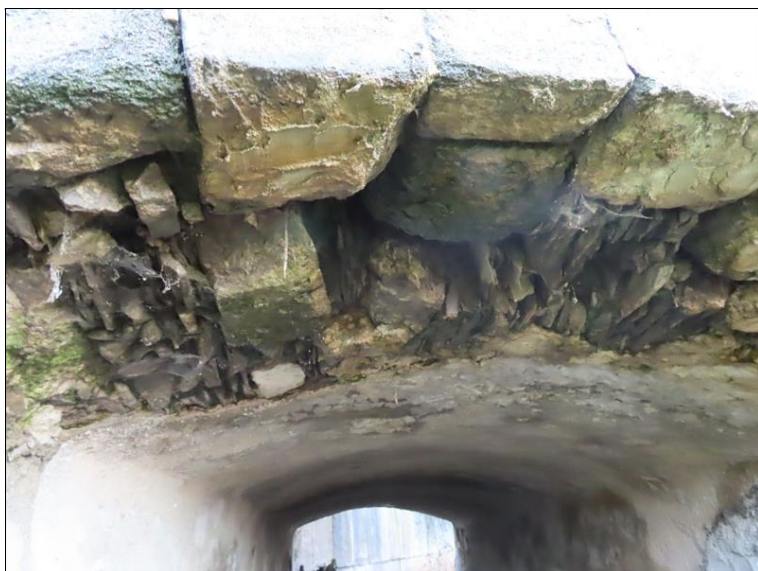
1. pole
Pohled z čela
Zcela rozvolněné kameny ve vrcholu klenby

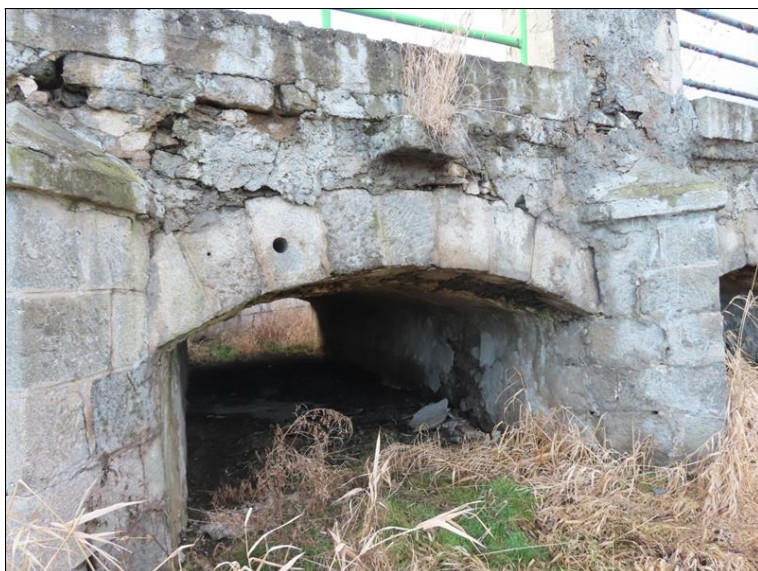
Pohled zprava do 2. pole
Čelní zeď - rozvolněna, rozpadající se

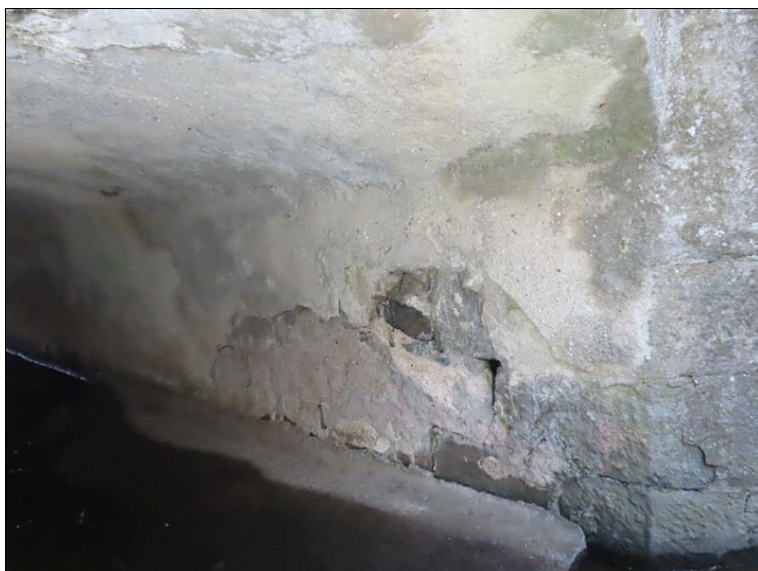
Pohled zleva do 4. pole na Pi4
Plošné odpadnutí vrstvy torkretu
