Akce: II/242, III/2421, III/2422 Roztoky, rekonstrukce silnic	Měřítko:	Formát:
	Stupeň: DSP	Souprava:
Příloha: DIAGNOSTICKÝ PRŮZKUM VOZOVEK	Číslo přílohy: E.4

ZÁVĚREČNÁ ZPRÁVA

Diagnostický průzkum vozovky: III/2421, Roztoky

Datum zpracování: 19. 8. 2022

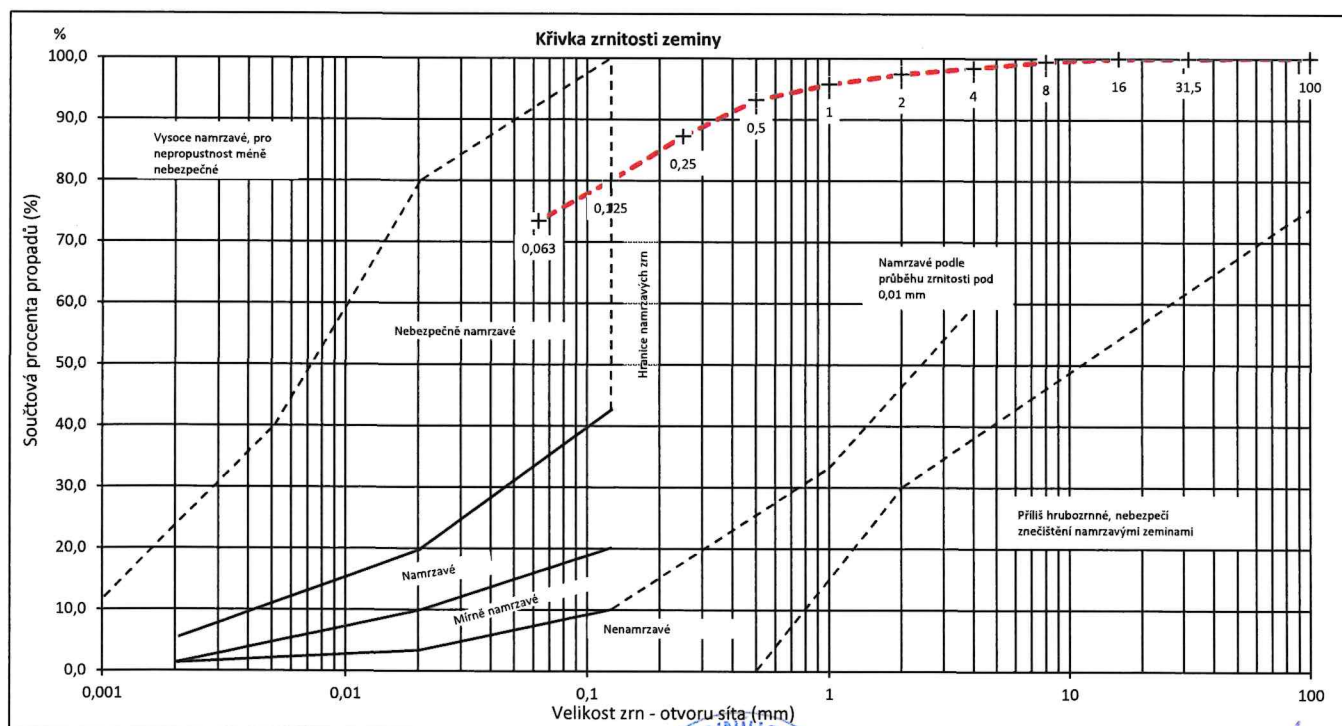
mez tekutosti	w_L = 41	%	kuželová metoda
mez plasticity	w_P = 19	%	kužel: 30°
index plasticity	I_P = 22	%	
stupeň konzistence	I_c = 1,1

Zatřídění zkoušené zeminy (ČSN 73 6133, tab. A 1)Symbol **F6 CI**
Název zeminy **jíl se střední plasticitou****Zařazení zkoušené zeminy podle vhodnosti (ČSN 73 6133, tab. A 1)**do násypu **podmínečně vhodná**
pro podloží vozovky (AZ) **nevhodná**

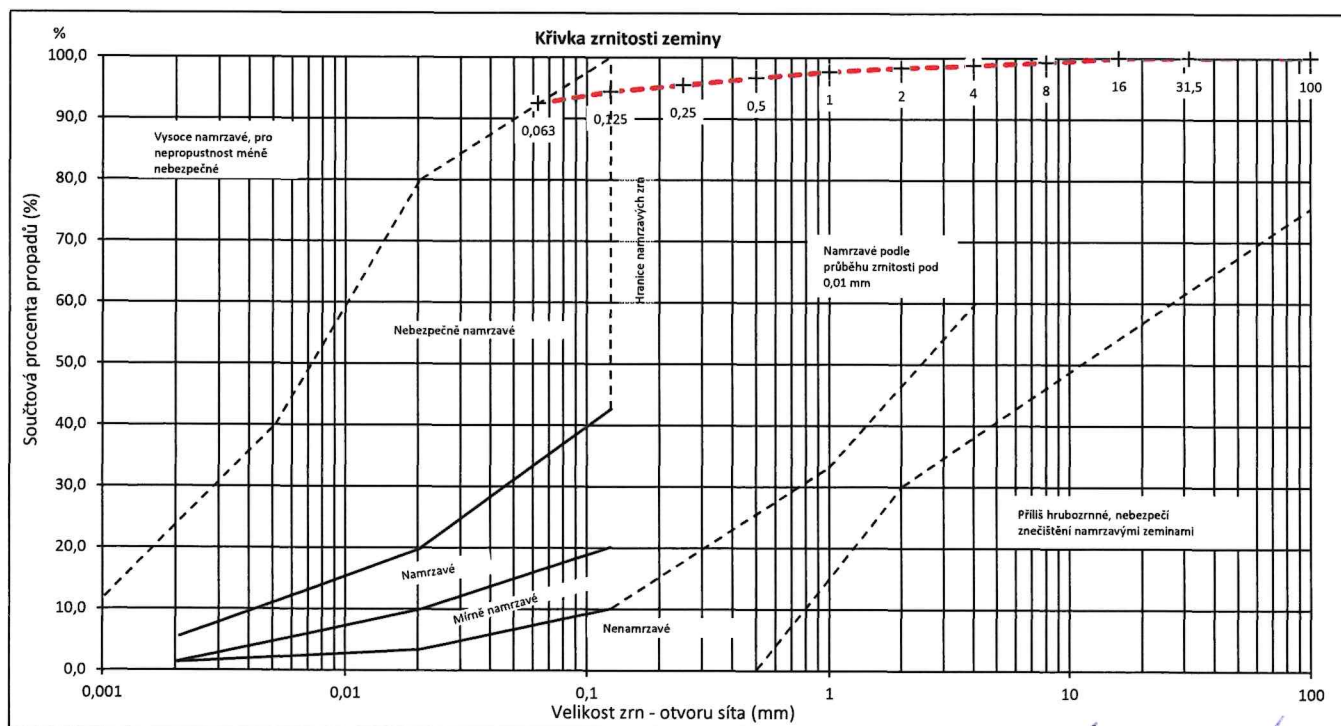
mez tekutosti	w_L = 34	%	kuželová metoda
mez plasticity	w_p = 17	%	kužel: 30°
index plasticity	I_p = 17	%	
stupeň konzistence	I_c = 0,9

Zatřídění zkoušené zeminy (ČSN 73 6133, tab. A 1)Symbol **F6 CL**
Název zeminy jíla s nízkou plasticitou**Zařazení zkoušené zeminy podle vhodnosti (ČSN 73 6133, tab. A 1)**do násypu **podmínečně vhodná**
pro podloží vozovky (AZ) **nevhodná**

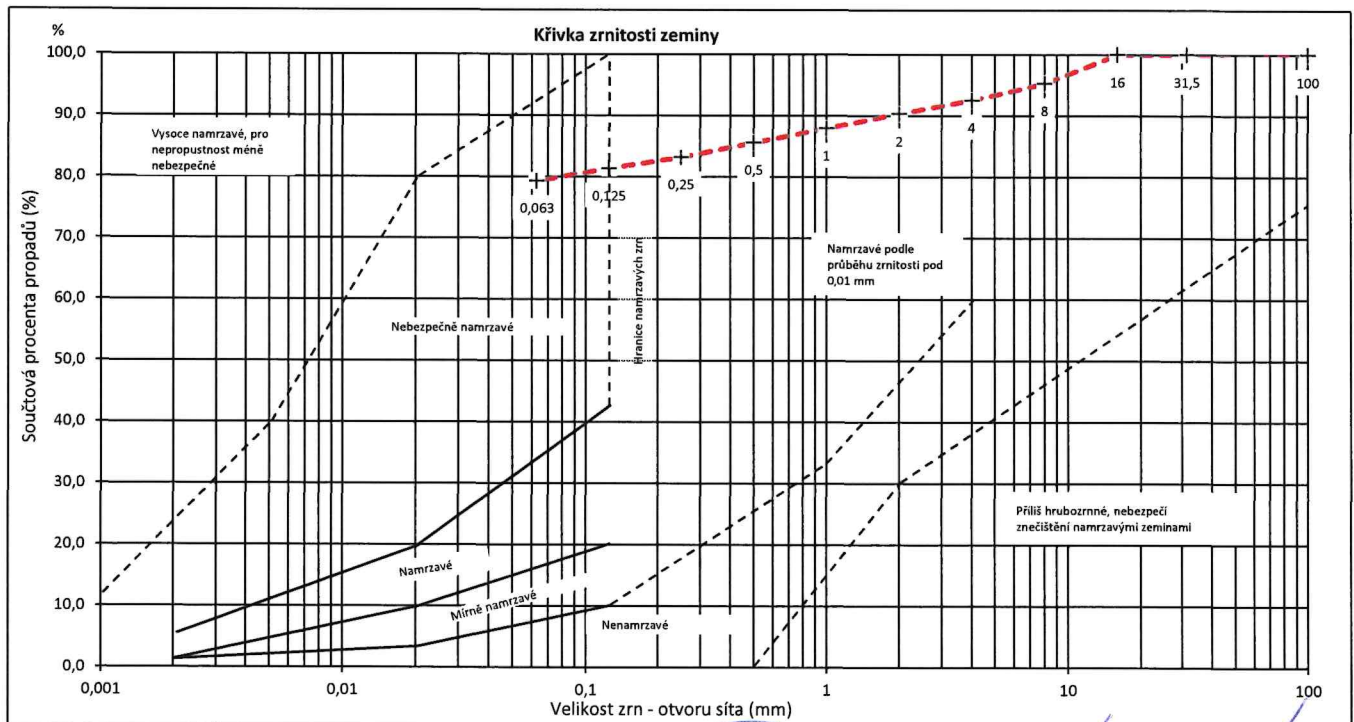
Hmotnost vzorku, promývání:suchá zkušební navážka před promýváním: **417,9** gsuchá zkušební navážka po promytí na síte 0,063 mm: **87,3** ghmotnost částic < 0,063 mm: **331,4** g**Obsah složek v zemině:**Štěrková složka (zrna 2 až 63 mm) **g = 9,7** %Písčítá složka (zrna 0,063 až 2 mm) **s = 11,0** %Jemné částice (zrna < 0,063 mm) **f = 79,3** %**Zrnitost stanovena proséváním****Stanovení vlhkosti:**přirozená vlhkost **w = 17,9** %**Stanovení konzistenčních mezí:**mez tekutosti **w_L = 42** % kuželová metodamez plasticity **w_p = 19** % kužel: 30°index plasticity **I_p = 23** %stupeň konzistence **I_c = 1,0****Zatřídění zkoušené zeminy (ČSN 73 6133, tab. A 1)**Symbol **F6 CI**
Název zeminy **jíl se střední plasticitou****Zařazení zkoušené zeminy podle vhodnosti (ČSN 73 6133, tab. A 1)**do násypu **podmínečně vhodná**
pro podloží vozovky (AZ) **nehodná**
