IMOS BRNO, a.s.
DIVIZE SILNIČNÍ VÝVOJ
OLOMOUCKÁ 174
627 00 BRNO

ZÁŘÍ 2015

Na základě výše uvedené objednávky provedl zhotovitel diagnostický průzkum vozovky na vybraných úsecích silnic III/0042 a III/1025 spočívající ve vizuální prohlídce s grafickým záznamem a fotodokumentací poruch, měření průhybů a posouzení únosnosti vozovky, jádrových vývrtech, vrtných sondách a rozborech asfaltové směsi a podložní zeminy. Posouzení parametrů vozovky je provedeno podle technických podmínek TP87. Byly stanoveny výstupní parametry k hodnocení konstrukce vozovky. Předkládá se návrh opravy vozovky.

Název: Bojov - Klínec
Okres: Praha-západ
Kraj: Středočeský

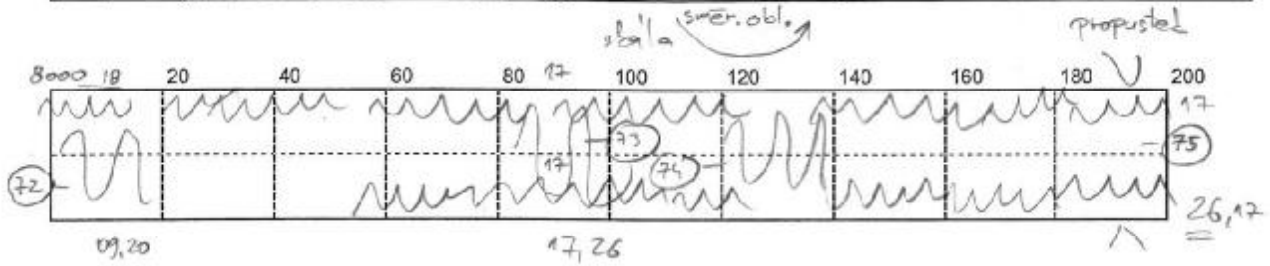
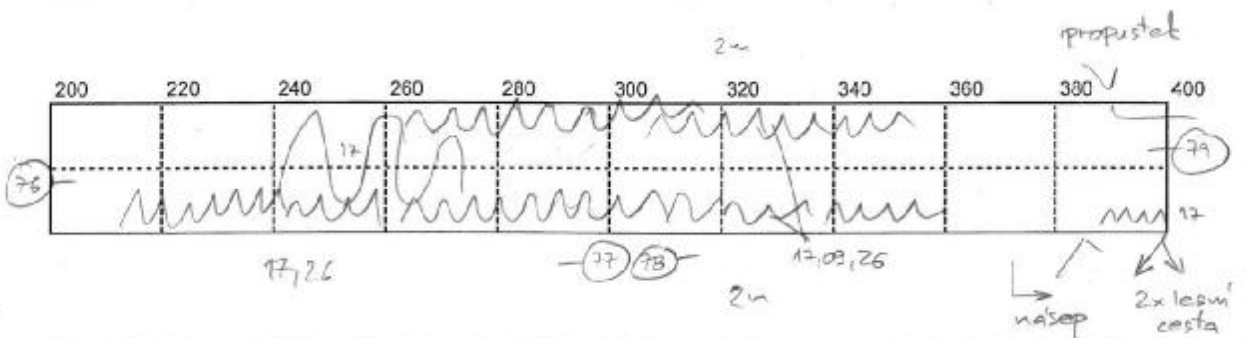
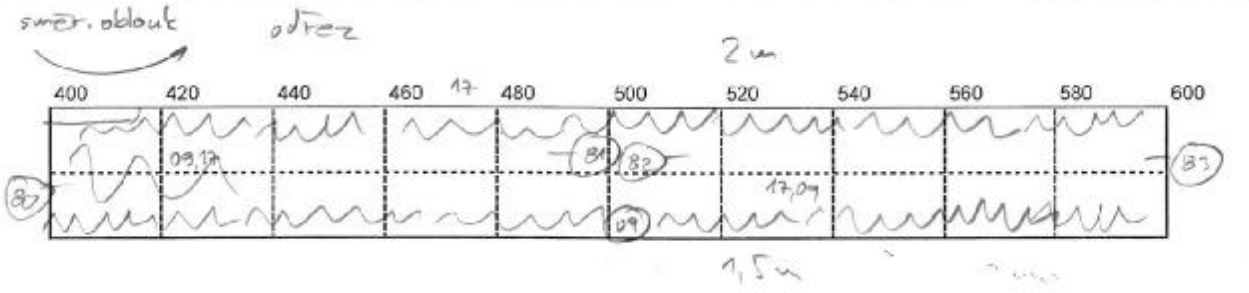
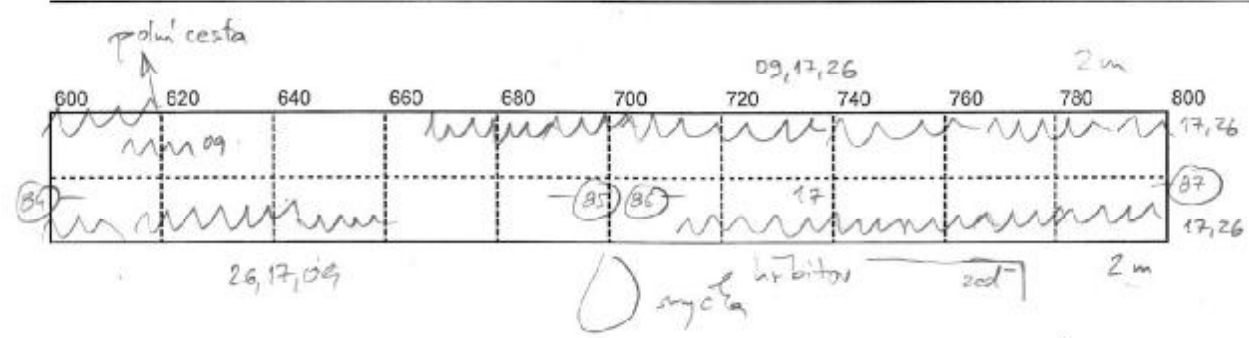
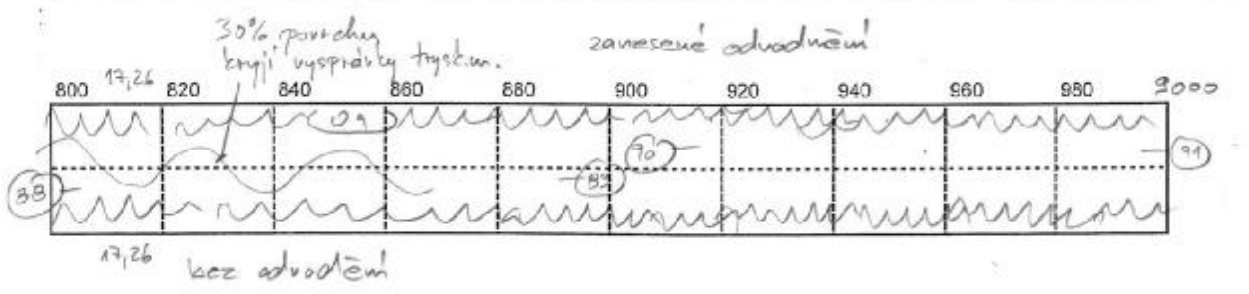
Název úseku: JALOV-KUNEC	Objednatel: PONTEX, spol. s r. o.
Silnice: III/1025	Zaznamenal: Ing. Petr Dvořák
Začátek: km 3,420	Konec: km 11,331
Směr prohlídky: Ve směru staničení silnice.	Obruby: NE
	Dne: 1. 9. 2015
	Délka: 7,911 km

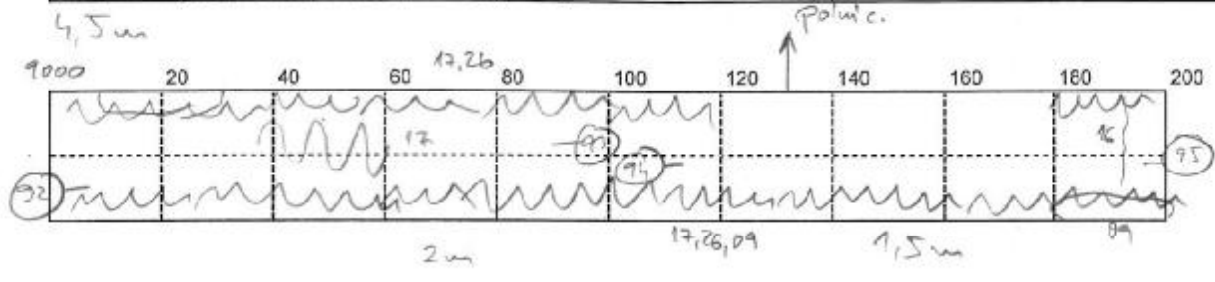
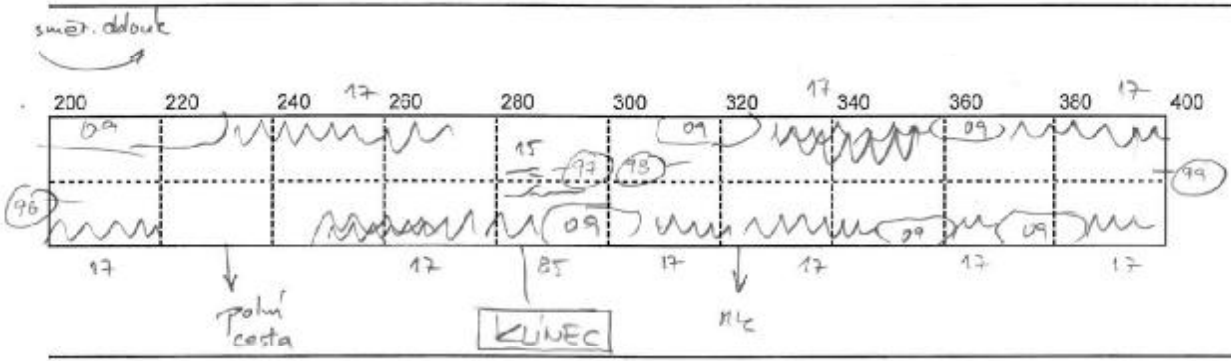
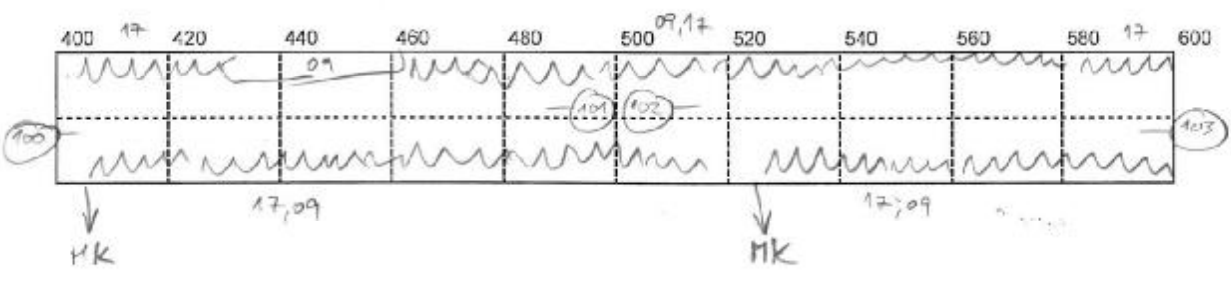
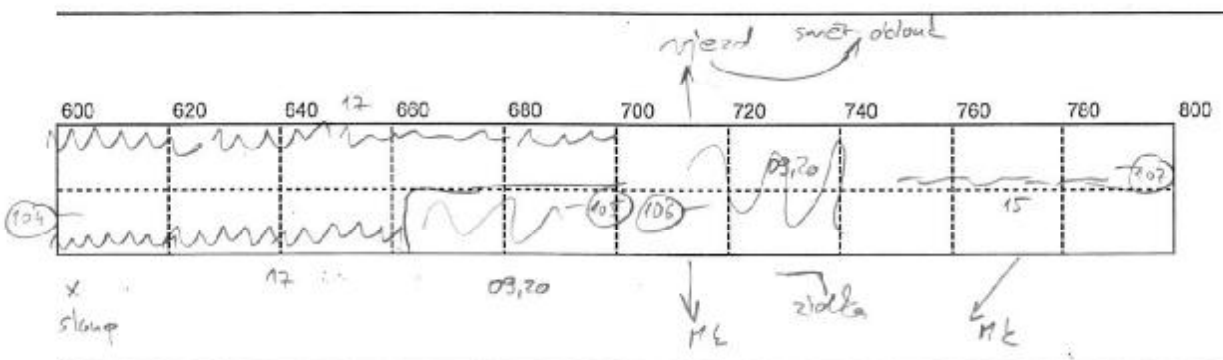
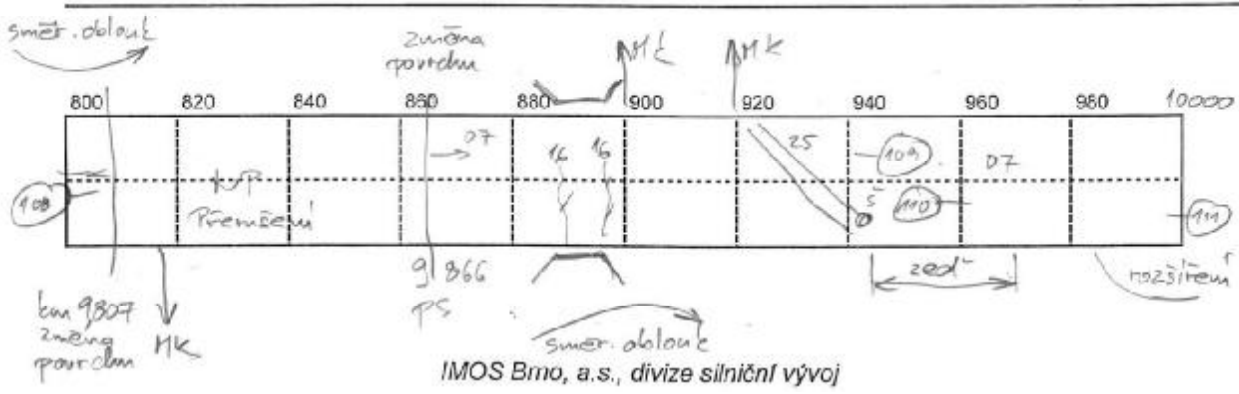
Název úseku: 3010V-KLIVEC	Objednatel: PONTEX, spol. s r. o.
Silnice: III/4025	Zaznamenal: Ing. Petr Dvořák
Začátek: km 3,420	Konec: km 11,331
Směr prohlídky: ve směru stávající silnice	Obruby: LE
	Dne: 1.9.2015
	Délka: 7,911 km

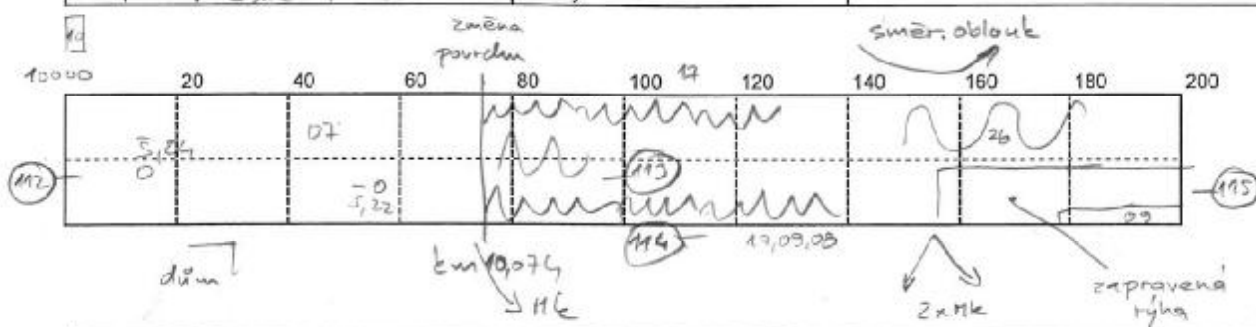
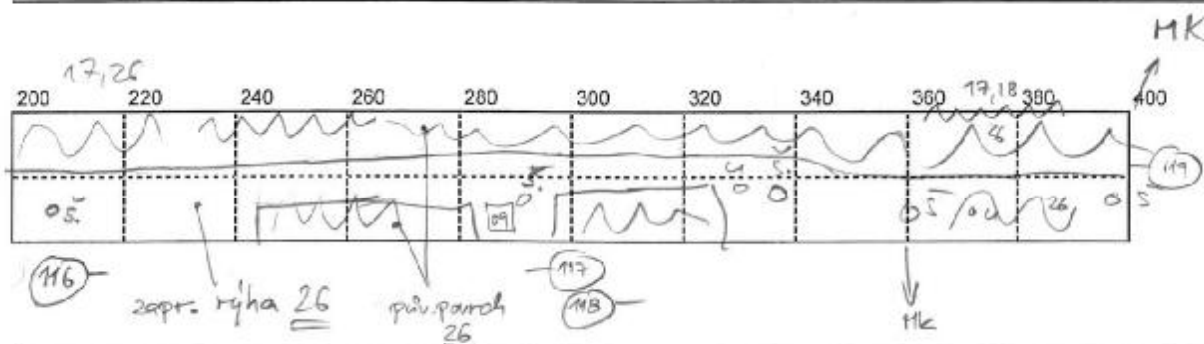
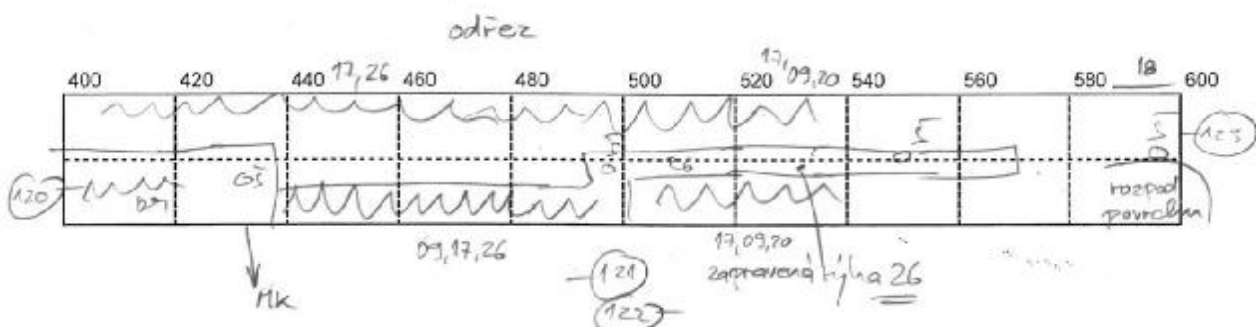
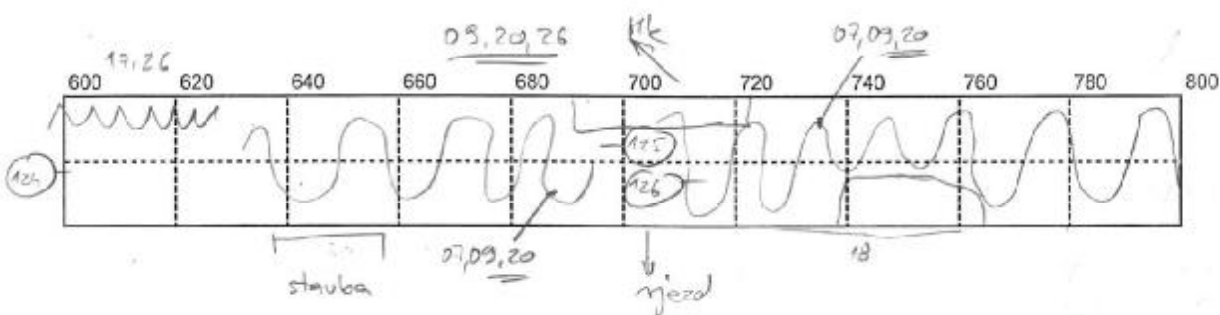
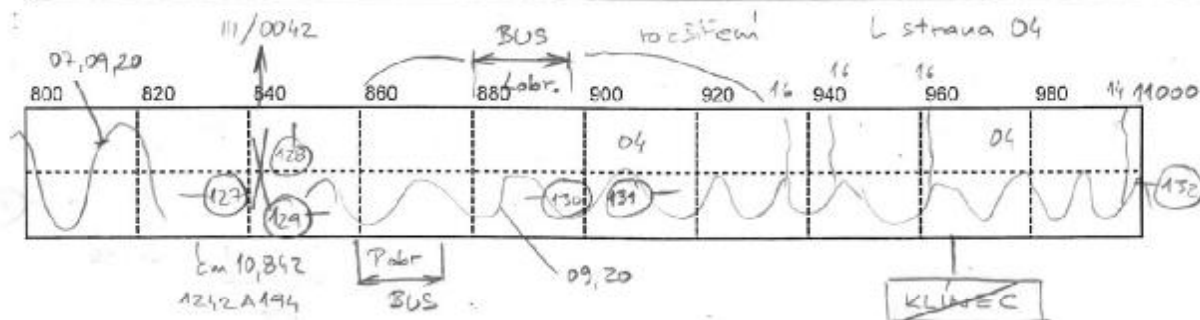
Příloha B - Záznam poruch z vizuální prohlídky

Název úseku: IOJOU-KLÍNEC	Objednatel: POUTEX, spol. s r.o.
Sílnice: 14/1025	Zaznamenal: Ing. Petr Dvořák
Začátek: km 3,420	Konec: km 11,321
Směr prohlídky: Ve směru staničemi hlava	Obruby: NE
	Dne: 1.9.2015
	Délka: 7,901 km

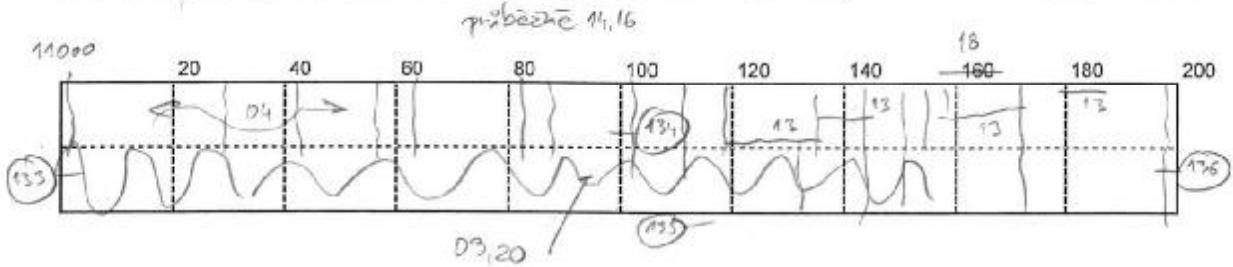
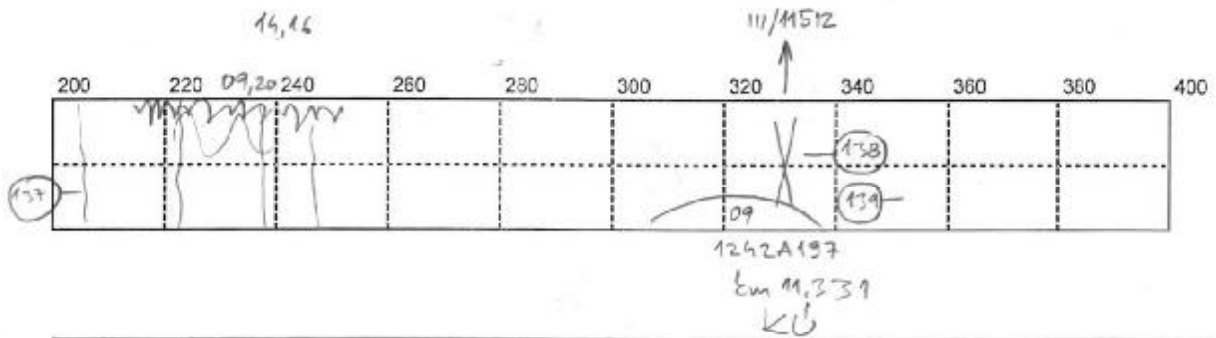
Název úseku: BOJDOV-KLÍNEC	Objednatel: PONTEX, spol. s r.o.
Silnice: III/1025	Zaznamenal: Ing. Petr Dvořák
Začátek: km 3,420	Konec: km 11,331
Směr prohlídky: Ve směru staničové silnice.	Obruby: NE
	Dne: 1.3.2015
	Délka: 7,911 km

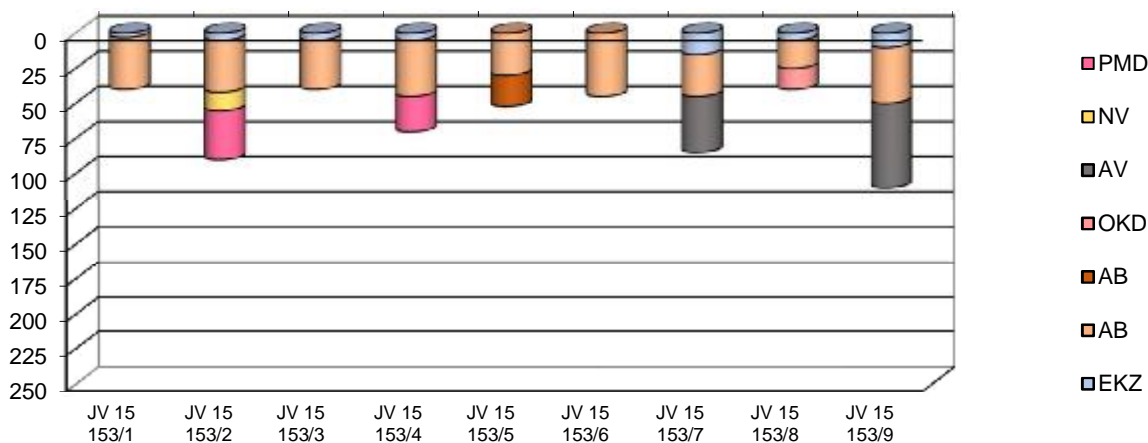
PROTOKOL TLOUŠŤKY VRSTVY Z JÁDROVÝCH VÝVRTŮ (JV)

Normy:		CSN EN 12697-36, čl. 1-4.1.7 - tloušťka vrstvy													
Jádrový vývrt délka (mm)		Konstrukční vrstvy vozovky (mm)													
		EKZ	AB	AB	OKD	AV	NV	PMD							
JV 15 153/1	km 3,709 P 40 mm po PM	3	37												PM
0,90 m od okraje; vrtáno v obci, síťové trhliny															
JV 15 153/2	km 3,945 P 55 mm po PMD	5	37					13	35						ŠD
1,00 m od okraje; síťové trhliny															
JV 15 153/3	km 4,405 L 40 mm po PM	5	35												PMD
0,40 m od okraje; vrtáno v obci a v síťových trhlínách, trhlina probíhá přes všechny asfaltové vrstvy															
JV 15 153/4	km 4,570 P 45 mm po PMD	5	40						25						PMD
0,90 m od okraje; vrtáno v obci, síťové trhliny															
JV 15 153/5	km 4,937 L 52 mm popis		30	22											PMD
0,80 m od okraje; vrtáno v obci, síťové trhliny															
JV 15 153/6	km 5,126 P 45 mm popis		45												PM
0,90 m od okraje; vrtáno v obci, síťové trhliny; vizuálně mezerovitá asfaltová směs

JV 15 153/7	km 6,455 L 85 mm popis	15	30				40								ŠD
0,80 m od okraje; vrtáno v obci a ve vysrápce; od spodní líce vývrtu probíhá trhlina až po vysrápku															
JV 15 153/8	km 5,844 P 40 mm popis	5	20		15										ŠD
1,20 m od okraje; vrtáno v obci vedle rýhy, síťové trhliny															
JV 15 153/9	km 6,165 L 110 mm popis	10	40				60								ŠD
0,90 m od okraje; vrtáno v obci, degradace a částečný rozpad asfaltové směsi, tl. AV Σ 110 mm

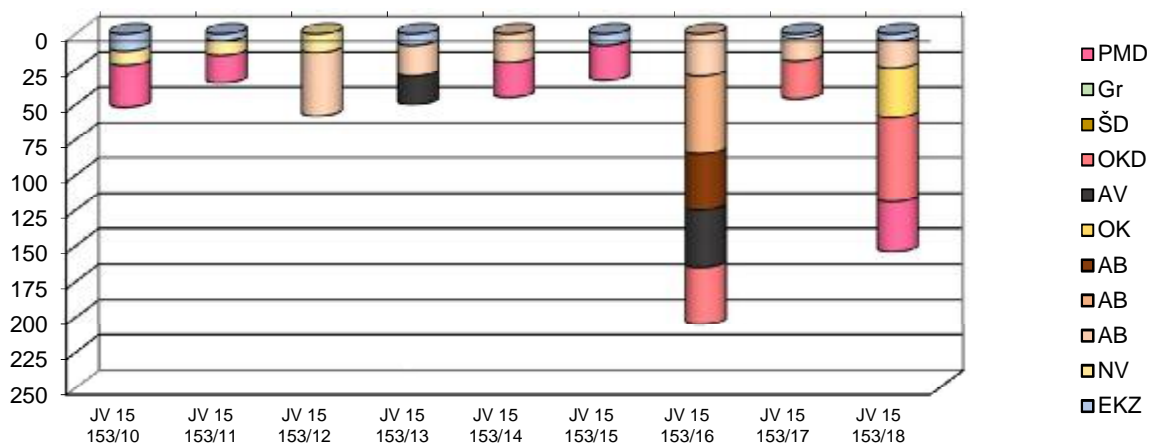
Jádrový vývrt délka (mm)	Konstrukční vrstvy vozovky (mm)											PMD		
	EKZ	NV	AB	AB	AB	OK	AV	OKD	ŠD	Gr	PMD			
JV 15 153/10 km 6,363 P 22 mm po PMD	12	10										30	PMD	0,60 m od okraje; vrtáno v obci, místní pokles
JV 15 153/11 km 6,705 L 15 mm po PMD	5	10										20	PMD	0,90 m od okraje; síťové trhliny
JV 15 153/12 km 7,105 P 58 mm popis		13	45										ŠD	0,40 m od okraje; vrtáno 10 cm od příčné trhliny
JV 15 153/13 km 8,255 L 50 mm popis	8		22				20						PMD	0,70 m od okraje; síťové trhliny
JV 15 153/14 km 8,563 P 20 mm po PMD			20									25	PMD	1,10 m od okraje; síťové trhliny
JV 15 153/15 km 9,139 L 8 mm po PMD	8											25	PMD	0,90 m od okraje; síťové trhliny
JV 15 153/16 km 9,776 P 205 mm popis			30	55	40		40	40					ŠD	0,60 m od okraje; vrtáno v obci
JV 15 153/17 km 10,450 L 46 mm popis	3		16					27					ŠD	0,90 m od okraje; vrtáno v obci, síťové trhliny, vyspráva
JV 15 153/18 km 10,969 P 119 mm po PMD	5		19				35	60				35	PMD	0,90 m od okraje

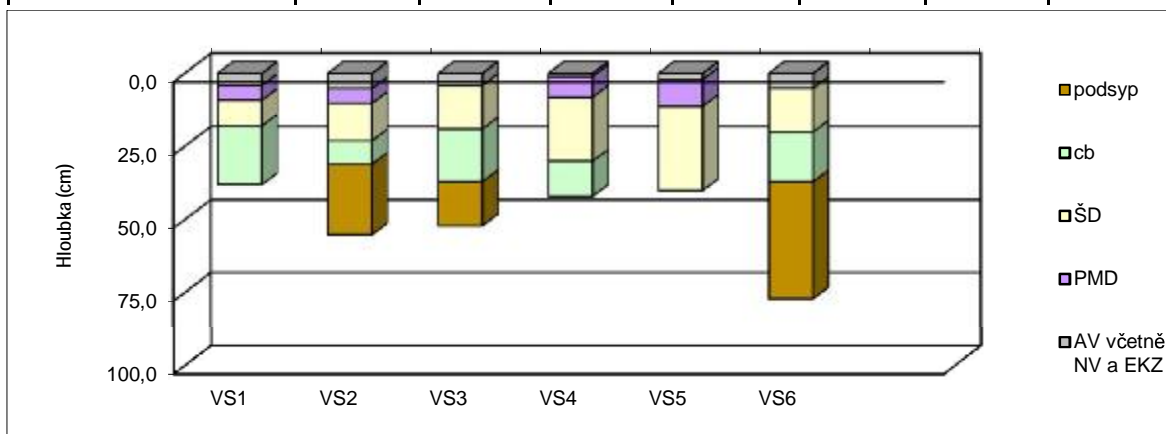
Sonda:	VS1	VS2	VS3	VS4	VS5	VS6	
Konstrukční vrstva	Tloušťka vrstvy (cm)						
AV včetně NV a EKZ	4,0	5,0	4,0	1,0	2,0	5,0	
PMD	5,0	5,0		7,0	9,0		
ŠD	9,0	13,0	15,0	22,0	29,0	15,0	
cb	20,0	8,0	18,0	12,0		17,0	
podšyp		24,0	15,0			40,0	
cb							
Ozn. přísl. JV	JV3	JV4	JV8	JV11	JV11	JV17	
Vzdálenost od okraje	0,40 m	0,90 m	1,20 m	0,90 m	1,10 m	0,90 m	
podloží/ vzorek č.		341	342	343	nenalezeno	344	
Hloubka sondy (cm)	38	55	52	42	40	77	
Staničení (km)	4,405 L	4,570 P	5,844 P	6,705 L	8,563 P	10,450 L

VS1	od 18 cm vrstva s kameny, vrtáno do 38 cm, stále tvrdé prostředí
VS3	pod vrstvou s kameny se objevuje voda
VS6	v hloubce 190 mm navrtána homina (původní obruba?) pod ní ŠD a podšyp; od 77 cm tvrdé prostředí
