ZBOROVSKÁ 11, 150 21 PRAHA 5	
Akce:	<b>II/106, most ev.č. 106-001 ŠTĚCHOVICE DOPLŇKOVÁ DIAGNOSTIKA A PRŮZKUMY</b>

**II/106, Most ev. č. 106 – 001 Štěchovice**  
**Doplňková diagnostika a průzkumy**

II/106, Most ev. č. 106 – 001 Štěchovice, Doplnková diagnostika a průzkumy  
Zaměření komorových podzemních prostor

Název zakázky: II/106, Most ev. č. 106-001 Štěchovice, Doplnková diagnostika a průzkumy  
Část: **Zaměření komorových podzemních prostor**  
Evidenční číslo mostu: 106-001  
Název mostu: Most Dr. Edvarda Beneše (Štěchovický most)  
Katastrální území: Štěchovice u Prahy (763250), Hradištko pod Medníkem (647543)  
Obec: Štěchovice, Hradištko  
Kraj: Středočeský  
Okres: Praha-západ

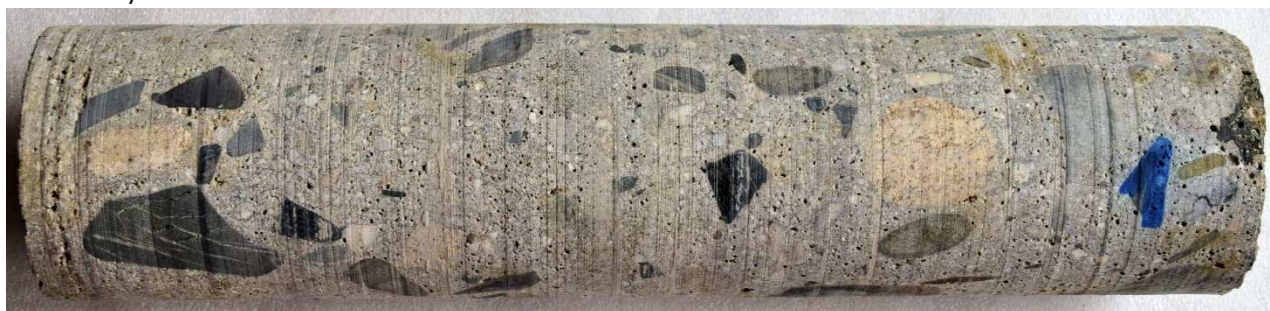
OBR č. 1: Vývrt V1

Označení vývrtu		V1	V2
Poloha vývrtu		levá stěna ve směru staničení (zadní od vstupu do šachty) ve výšce 1,0 m; 0,3 m zprava	zadní stěna ve směru staničení (pravá od vstupu do šachty) ve výšce 1,0 m; 2,0 m zleva
Průměr / délka vývrtu	mm	75,0 / 320	75,0 / 320
Popis vývrtu		- běžně hutný beton - bez poruch	- běžně hutný beton - bez poruch.
Kamenivo Rozložení Množství HK Druh HK / největší zrno	mm	nerovnoměrné rozložení HK ve vývrtu malé množství HK, cca 20 % objemu HTK s příměsí HDK / 55 x 23	nerovnoměrné rozložení HK ve vývrtu malé množství HK, cca 20 % objemu HTK s příměsí HDK / 63 x 35
Zhutnění betonu Póry < 1 / 1-7 mm Dutiny > 7 mm Kaverny	množství ks ks	střední / střední - -	střední / střední - -
Výztuž	mm	-	-

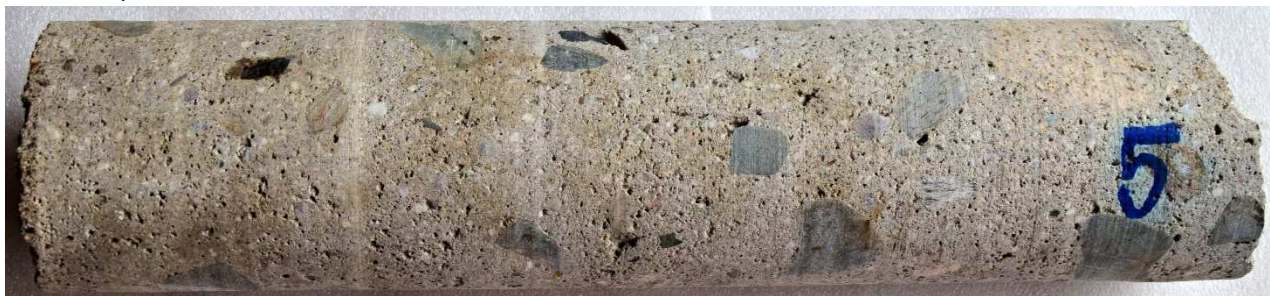
OBR č.3: Vývrt V5

Označení vývrtu		V5	V6
Poloha vývrtu		levá stěna ve směru staničení (zadní od vstupu do šachty) ve výšce 1,2 m; 0,3 m zprava	přední stěna ve směru staničení (levá od vstupu do šachty) ve výšce 1,2 m; 2,0 m zprava
Průměr / délka vývrtu	mm	74,5 / 330	74,5 / 280
Popis vývrtu		- běžně hutný beton - bez poruch	- běžně hutný beton - bez poruch.
Kamenivo Rozložení Množství HK Druh HK / největší zrno	mm	nerovnoměrné rozložení HK ve vývrtu velmi malé množství HK, cca 10% HTK s příměsí HDK/ 55 x 40	nerovnoměrné rozložení HK ve vývrtu malé množství HK, cca 25 % objemu HTK s příměsí HDK / 65 x 45
Zhutnění betonu Póry < 1 / 1-7 mm Dutiny > 7 mm Kaverny	množství ks ks	střední / větší 3 -	střední / větší 3 -
Výztuž	mm	-	-

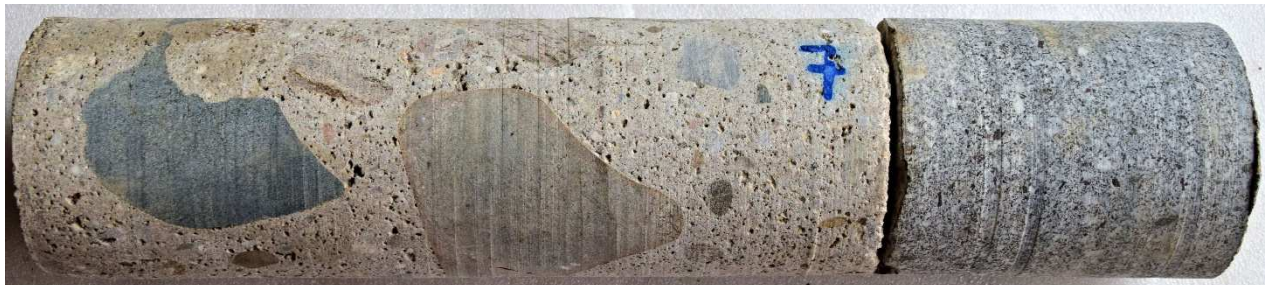
OBR č.5: Vývrt V7

Označení vývrtu		V7
Poloha vývrtu		zadní stěna ve směru staničení (pravá od vstupu do šachty – směrem ke skrytým mostním polím) ve výšce 1,2 m; 2,5 m zleva
Průměr / délka vývrtu	mm	74,5 / 335
Popis vývrtu		<b>do hloubky 235 mm</b> - běžně hutný beton - bez poruch <b>dále do konce vývrtu</b> - kamenný blok (přesně navazující na ukončení betonu)
Kamenivo Rozložení Množství HK Druh HK / největší zrno	mm	nerovnoměrné rozložení HK ve vývrtu menší množství HK, cca 25 % objemu HTK s příměsí HDK/ 65 x 60
Zhutnění betonu Póry < 1 / 1-7 mm Dutiny > 7 mm Kaverny	množství ks ks	střední / větší 2 -
Výztuž	mm	-

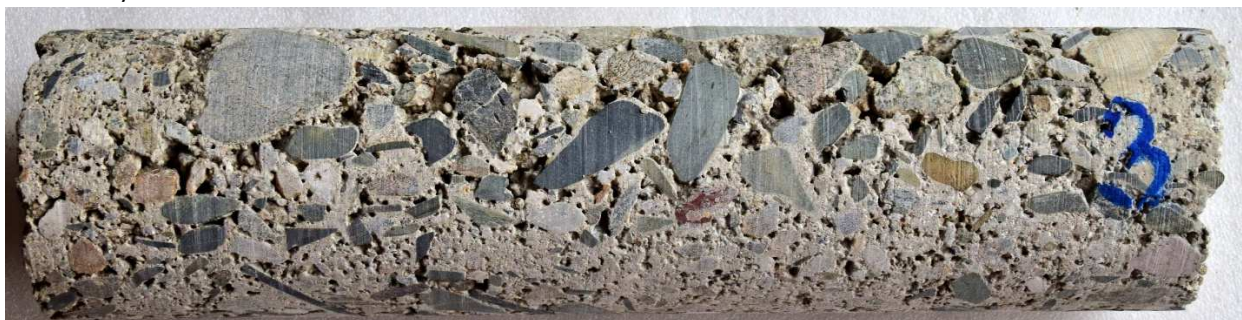
OBR č.6: Vývrt V3

Označení vývrtu		V3	V4
Poloha vývrtu		pole blíže patě oblouku <b>pravá boční stěna</b> 1,0 m nad šikmým dnem prostory; 0,7 m od zadní stěny (opěry)	pole blíže patě oblouku <b>stěna mezi oblouky</b> 0,6 m od pravé boční stěny; 1,0 m od zadní stěny (opěry)
Průměr / délka vývrtu	mm	75,0 / 300	75,0 / 310
Popis vývrtu		vývrt vedený vodorovným napojením vrstev betonu <u>horní vrstva</u> - značně dutinatý beton (chybí tmel mezi zrny hrubého kameniva) <u>dolní vrstva</u> - mírněji dutinatý beton	- vyrovnávací vrstva betonu v tl. 60 mm nesoudržně napojená na podklad (více pórovitý beton) - beton stěny mezi oblouky hutný, bez poruch
Kamenivo Rozložení Množství HK		nerovnoměrné rozložení HK ve vývrtu <u>horní vrstva</u> velké množství HK, cca 50 % objemu <u>dolní vrstva</u> menší množství HK, cca 25 % objemu	rovnoměrné rozložení HK ve vývrtu běžné množství, cca 40 % objemu
Druh HK / největší zrno	mm	HTK s příměsí HDK / 40 x 35	HTK s příměsí HDK / 65 x 45

Zhutnění betonu Póry < 1 / 1-7 mm Dutiny > 7 mm Kaverny	množství ks ks	<u>horní vrstva</u> malé / velké mn. cca 20 - <u>dolní vrstva</u> střední / velké mn. 4 -	<u>vyrovnávací vrstva</u> malé / střední mn. 2 - <u>stěna</u> malé / malé mn. 0 -
Výztuž	mm	-	Ø 16 mm v hloubce 70 mm ve stěně prakticky bez koroze

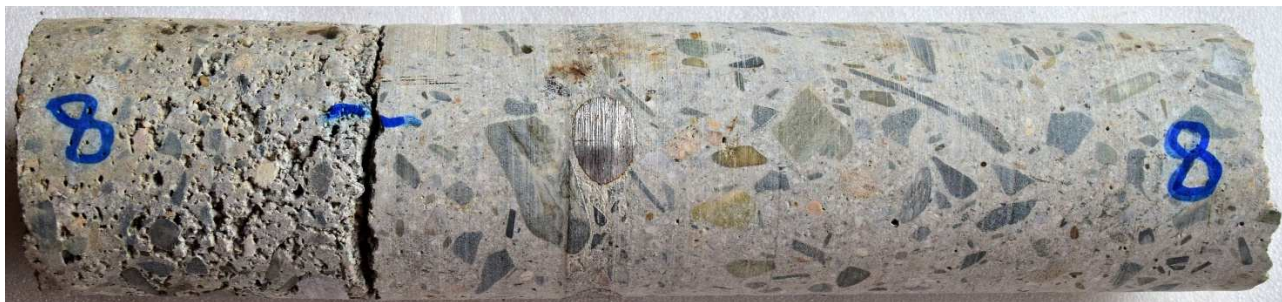
OBR č.8: Vývrt V8

Označení vývrtu		V8	V9
Poloha vývrtu		pole blíže mostnímu závěru <b>stěna mezi oblouky</b> 1,5 m od pravé boční stěny; 1,0 m od stěnové podpory mezi skrytými poli	pole blíže mostnímu závěru <b>pravá boční stěna</b> 0,8 m nad šikmým dnem prostory; 0,6 m od stěnové podpory mezi skrytými poli
Průměr / délka vývrtu	mm	74,5 / 330	74,5 / 285
Popis vývrtu		- vyrovnávací vrstva betonu v tl. 90 mm nesoudržně napojená na podklad; beton v horní 1/3 výšky vrstvy hutný, dále do hloubky pórovitý - beton stěny mezi oblouky hutný, bez poruch	- pórovitý až dutinatý beton - bez poruch.
Kamenivo Rozložení Množství HK Druh HK / největší zrno	mm	rovnoměrné rozložení HK ve vývrtu běžné množství HK, cca 30 % objemu HTK s příměsí HDK / 32 x 22	nerovnoměrné rozložení HK ve vývrtu menší množství, cca 25 % objemu HTK s příměsí HDK / 36 x 22
Zhutnění betonu Póry < 1 / 1-7 mm Dutiny > 7 mm Kaverny	množství ks ks	<u>vyrovnávací vrstva</u> střední / velké mn. 4 -	<u>stěna</u> velmi malé množ. - -

Výztuž	mm	Ø 16 mm v hloubce 50 mm ve stěně velmi mírná povrchová korozie	-

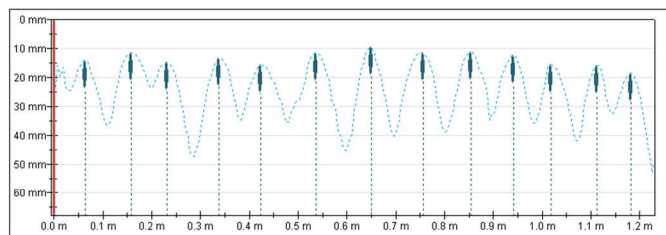
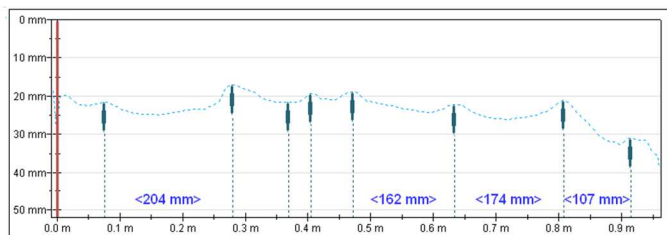
**Sonda 1 – strop pravobřežní šachty****výztuž v podélném směru mostu**

- spodní výztuž v podélném směru mostu - tyč kruhová hladká;  $\varnothing$  10 mm; krycí vrstva 10 mm, koroze celoplošná povrchová s oslabením průřezové plochy o cca 5%.
- horní výztuž v příčném směru mostu - tyč kruhová hladká;  $\varnothing$  8 mm; krycí vrstva 20 mm, koroze celoplošná povrchová s oslabením průřezové plochy o cca 5%.

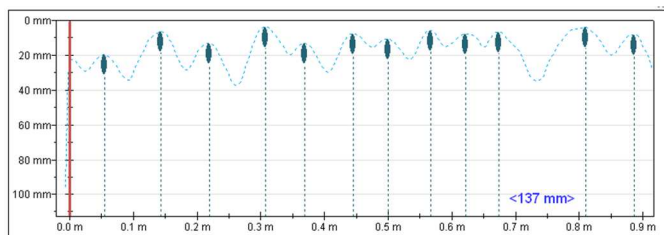
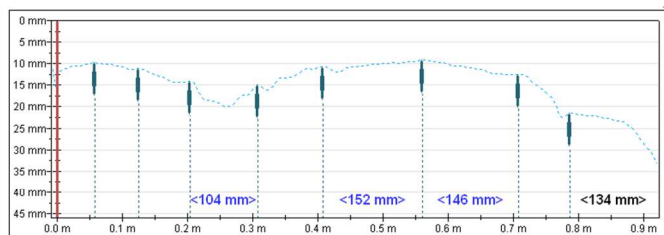
**Sonda 3 – strop pravobřežní prostory (vyšší část – pole blíže patě oblouku)****výztuž v podélném směru mostu**

- spodní výztuž v podélném směru mostu - tyč kruhová hladká;  $\varnothing$  12 mm; krycí vrstva 9 mm, koroze celoplošná povrchová s oslabením průřezové plochy o cca 5%.
- horní výztuž v příčném směru mostu - tyč kruhová hladká;  $\varnothing$  8 mm; krycí vrstva 22 mm, koroze mírná povrchová s oslabením průřezové plochy o cca 3%.

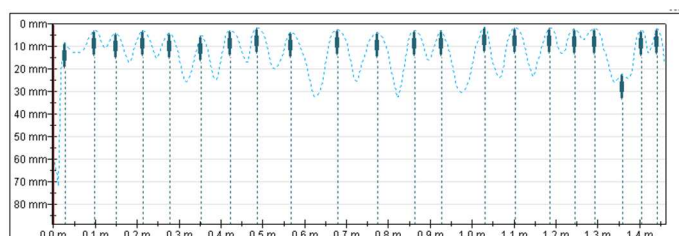
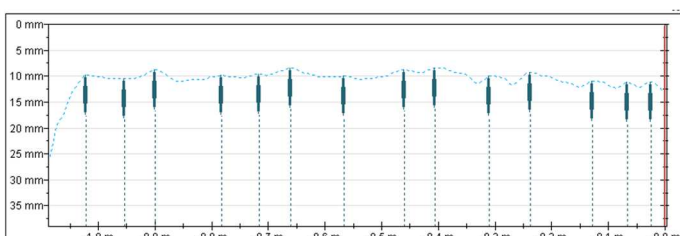
**Sonda 4 – strop pravobřežní prostory (nižší část – pole u mostních závěrů)****výztuž v podélném směru mostu**

- spodní výztuž v podélném směru mostu - tyč kruhová hladká;  $\varnothing$  12 mm; krycí vrstva 10 mm, koroze celoplošná povrchová s oslabením průřezové plochy o cca 10%.
- horní výztuž v příčném směru mostu - tyč kruhová hladká;  $\varnothing$  8 mm; krycí vrstva 23 mm, koroze celoplošná povrchová s oslabením průřezové plochy o cca 5%.

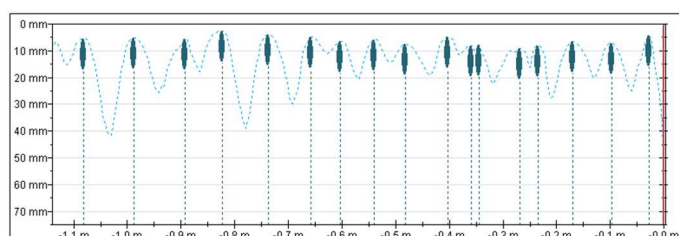
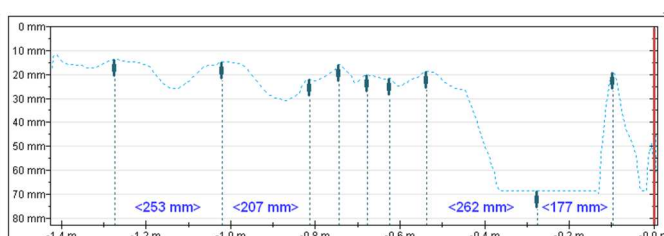
**Sonda 7 – strop levobřežní prostory (nižší část – pole u mostních závěrů)****výztuž v podélném směru mostu**

- spodní výztuž v podélném směru mostu - tyč kruhová hladká;  $\varnothing$  12 mm; krycí vrstva 11 mm, koroze celoplošná povrchová s oslabením průřezové plochy o cca 5%.
- horní výztuž v příčném směru mostu - tyč kruhová hladká;  $\varnothing$  8 mm; krycí vrstva 23 mm, koroze mírná povrchová s oslabením průřezové plochy o cca 3%.
