Kraj:	STŘEDOČESKÝ	Čís. zakázky:	11-229-1-000
Obec:	VLAŠIM	Čís. akce:	11-229
Investor:	STŘEDOČESKÝ KRAJ, Zborovská 11, 150 21 Praha 5	Datum:	09/2015
Akce:	III/1257 Polánka, most ev.č. 1257-3	Formát:	
Část:		Měřítko:	
		Stupeň:	Souprava:
Příloha:	G – SOUVISÍCÍ DOKUMENTACE	Čís. přílohy:	
	DIAGNOSTIKA VOZOVKY	G.4

ZPRÁVA O DIAGNOSTICE VOZOVKY

Silnice III/1257 Vlašim – Nesperská Lhota km 0,150 – 4,153

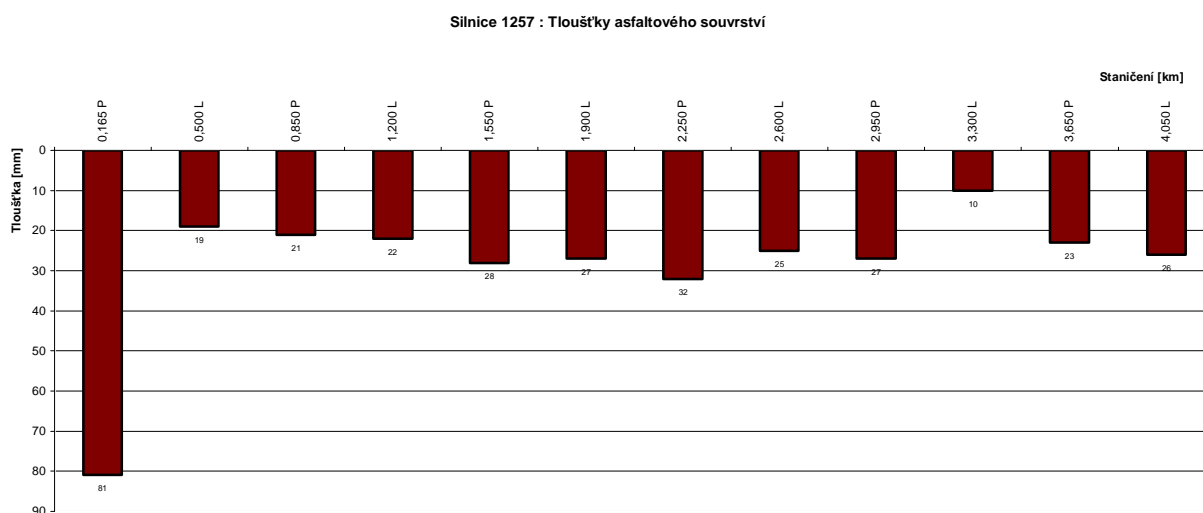
Graf 1

Tloušťka jednotlivých asfaltových vrstev a celková tloušťka asfaltového souvrství jsou uvedeny v následující tabulce:

číslo vývrtu	staničení [km]	Konstrukční vrstvy [mm]		
		obrusná	ložní	CELKEM
1	0,165 P	35	46	81
12	0,500 L	19	-	19
2	0,850 P	21	-	21
11	1,200 L	22	-	22
3	1,550 P	28	-	28
10	1,900 L	27	-	27
4	2,250 P	32	-	32
9	2,600 L	25	-	25
5	2,950 P	27	-	27
8	3,300 L	10	-	10
6	3,650 P	23	-	23
7	4,050 L	26	-	26

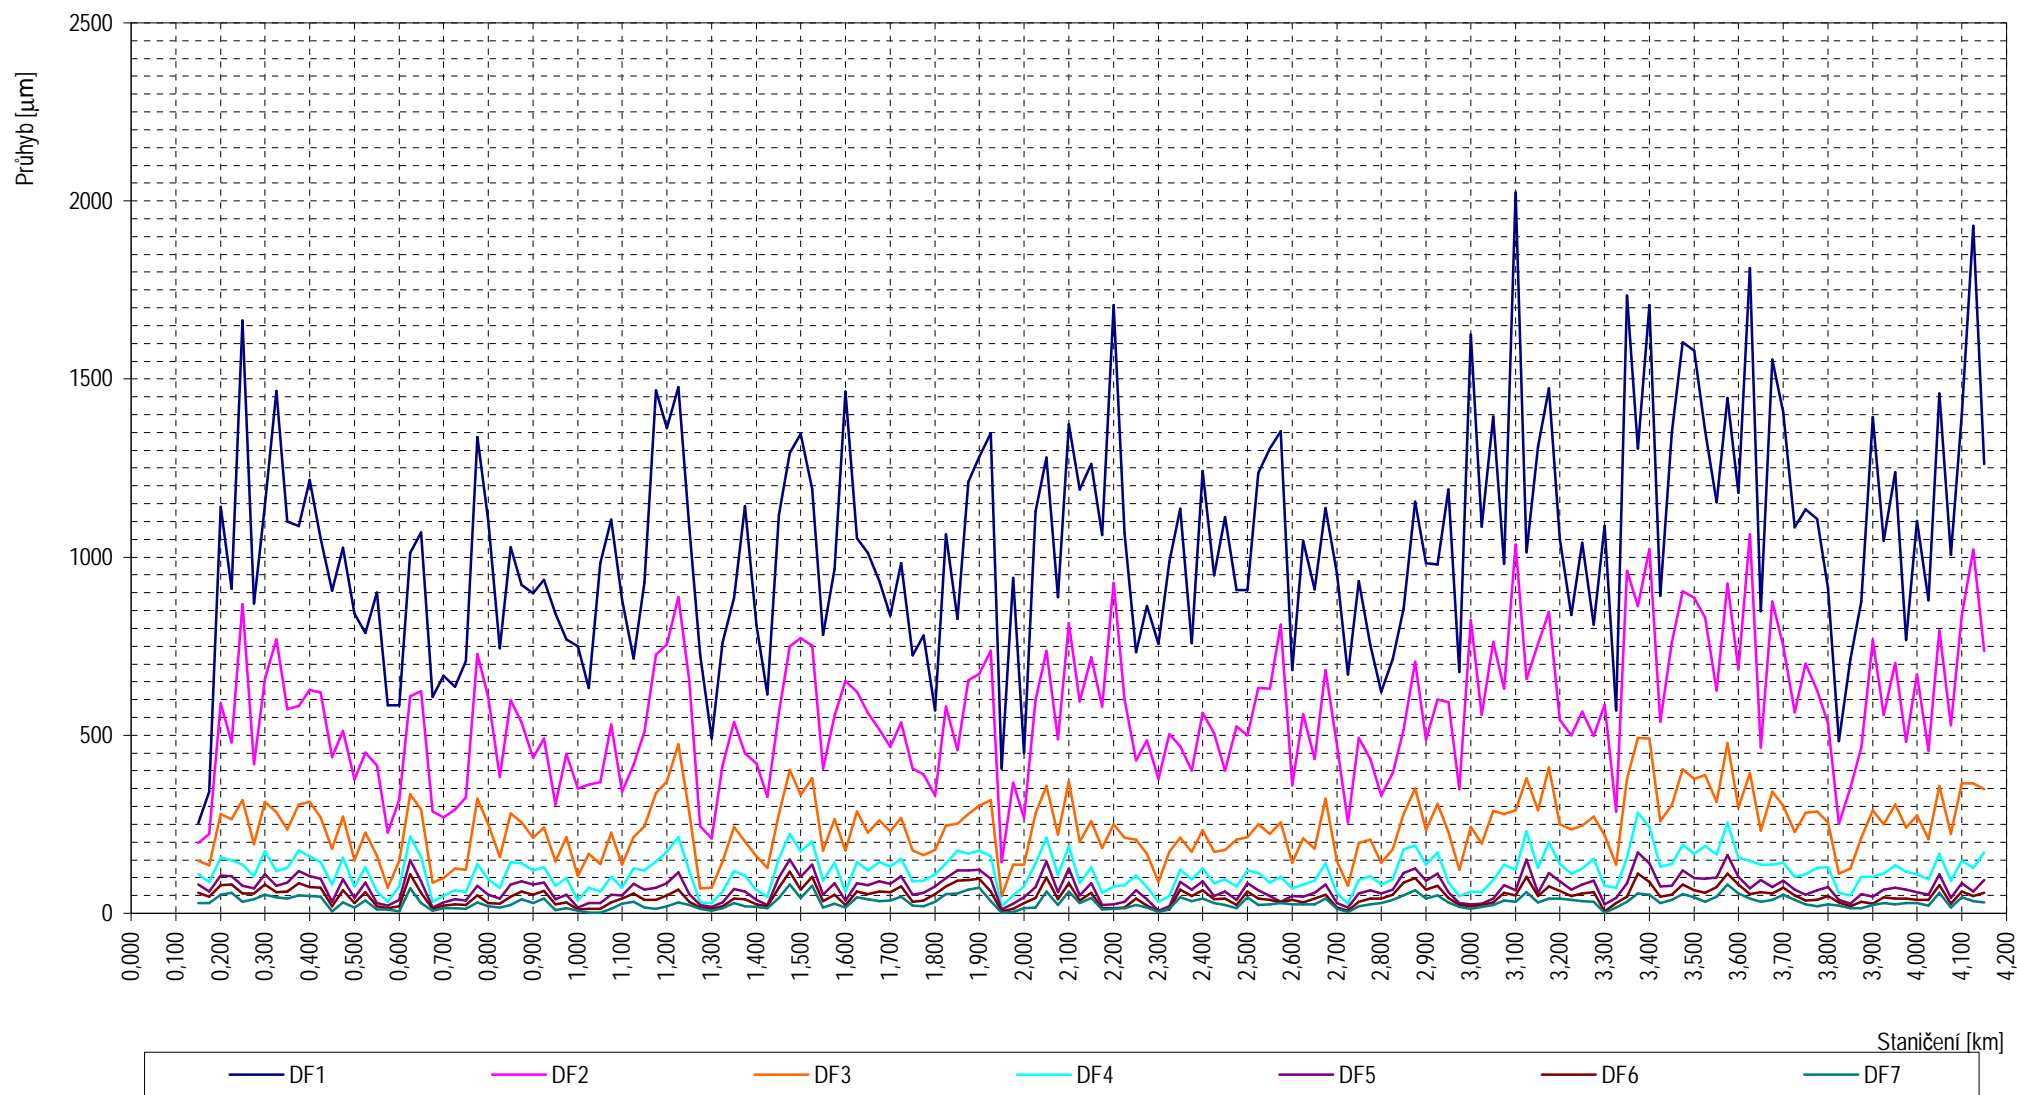
GRAFICKÝ PRŮBĚH ZJIŠTĚNÝCH PRŮHYBŮ

Výsledky měření únosnosti prokázaly, že konstrukce vozovky v citovaném úseku je nehomogenní a nedostatečná. Lze konstatovat, že vypočtené výsledky měření únosnosti potvrdily výsledky vizuální prohlídky a naopak.
