Most 33011-2

Most přes říčku Výrovku za obcí Zvěřínek

HLAVNÍ PROHLÍDKA

Datum provedení prohlídky: 19.10.2022

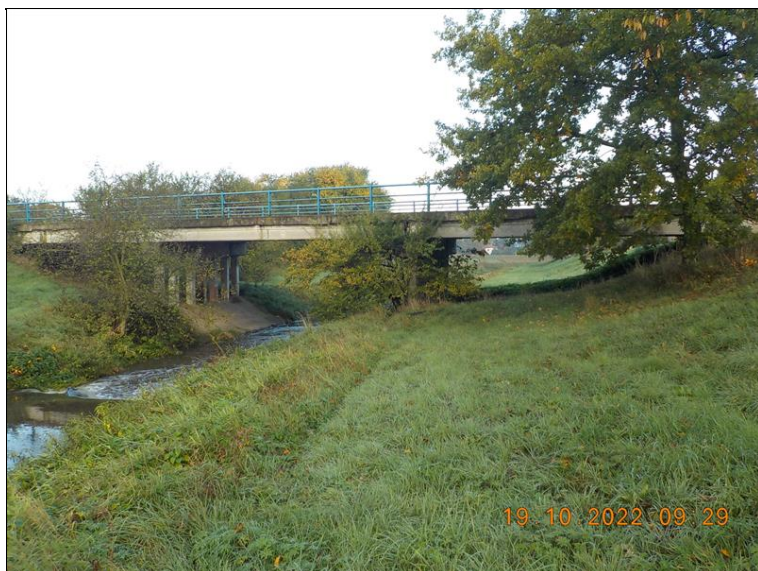
3.1 Vozovka

Na vozovce na mostě i předpolí síť příčných trhlín a podélná otevřená spára v ose komunikace.
Na okraji vozovky nánosy a uchycená vegetace.

Pohled zprava.

- [1] 3.1 Vozovka Odstranit nánosy a uchycenou vegetaci na krajnici.
- [2] 3.3 Římsy, obrubníky, zálivky Odstranit degradované a oddělené části betonu, odstranit uchycenou vegetaci.
- [3] 4.6 Území pod mostem a přístup. cesty Odstranit náletovou vegetaci u mostu.

| [7] | 3.1 | Vozovka | Utěsnit spáry a trhliny na vozovce. |

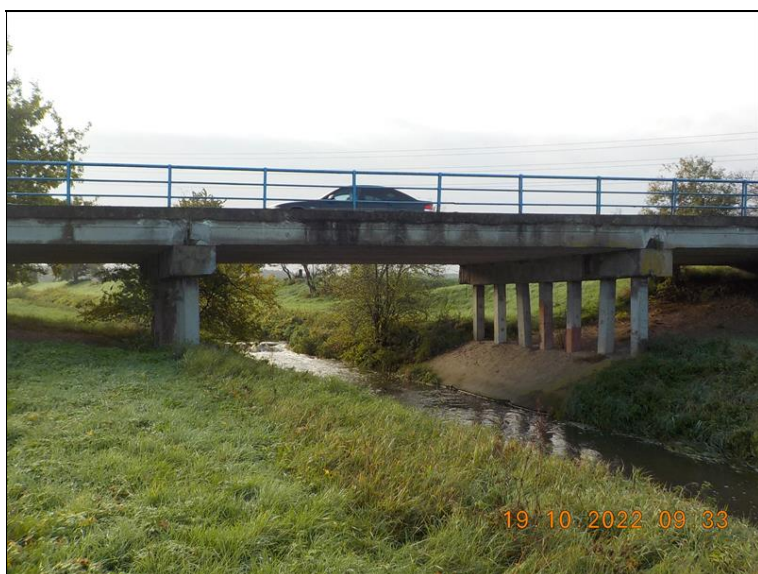
Pohled zleva.
