# **Most 2276-4**

Most přes potok před obcí Šanov

## **HLAVNÍ PROHLÍDKA**

Datum provedení prohlídky: 21.7.2016

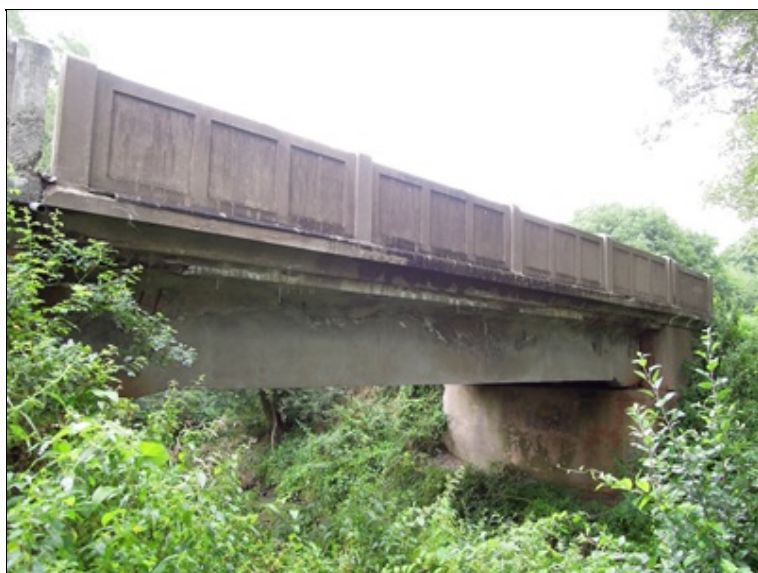
šířkové uspořádání po směru staničení.jpg

Kryt vozovky je nerovný, je porušen četnými trhlinami. Na pravé straně podél zídky jsou nánosy nečistot. Kryt je navýšený až do úrovně římsy - přetížení NK (stálé zatížení). Před a za mostem je mírně prosedlá vozovka.
