# **Most 11711-1**

Most přes Červený potok v obci Osek

## **HLAVNÍ PROHLÍDKA**

Datum provedení prohlídky: 14.12.2022

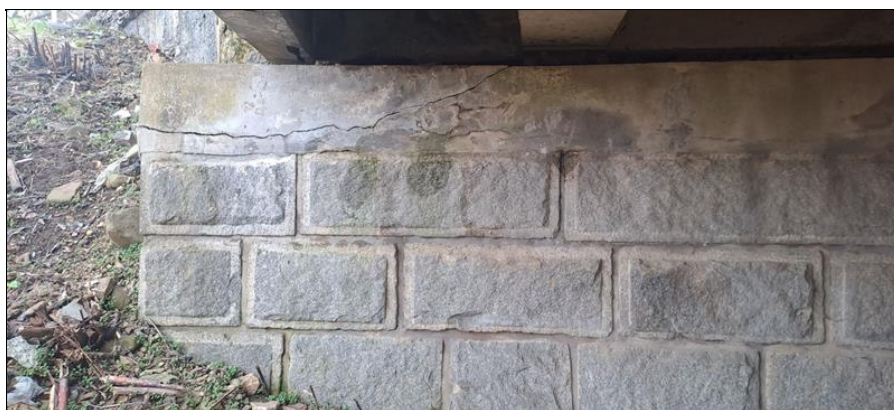
OP01, úložný práh na výtoku (PS)

Závěrní zídka u OP01 je odtržena vodorovnou trhlinou nad úložným prahem mezi 1.-5.trámem

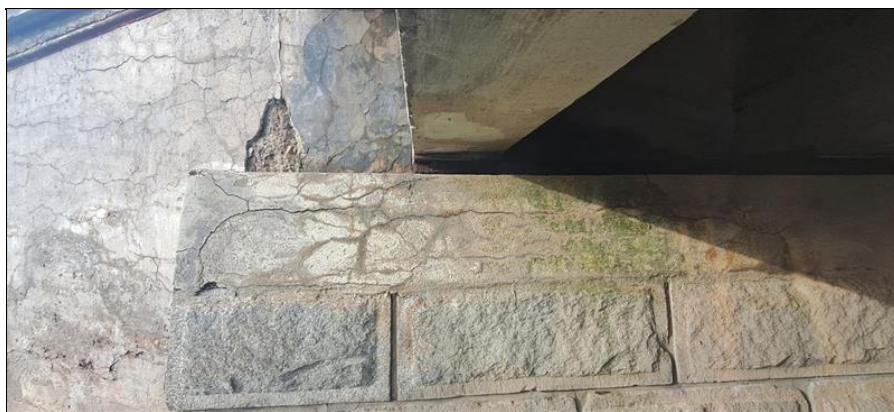
OP02, úložný práh na vtoku (LS)

| [1.2] | 1.2 | Mostní podpěry křídla a čelní zdi | Závěrná zídka na opěře OP02 je mokrá, do konstrukce zatéká přes dilatační spáru. Na úložný práh opěry OP02 pod krajním nosníkem PS (na výtoku) značně zatéká, jsou patrné trhliny ve spárách. Spára mezi OP02 a navazujícím křídlem PS je značně provlhlá s průsaky vody, beton je podél spáry potrháný a rozpadá se. Úložný práh opěry OP01 vykazuje pod dvěma krajními trámy vodorovné trhliny jsou trhliny na vtoku, na výtoku je poškozen šikmou trhlínou pod dvěma krajními trámy na výtoku. Do dilatační spáry OP01 zatéká, spára není dostatečně zatěsněna, závěrná zídka je na výtokovém boku a lici potrhána. |

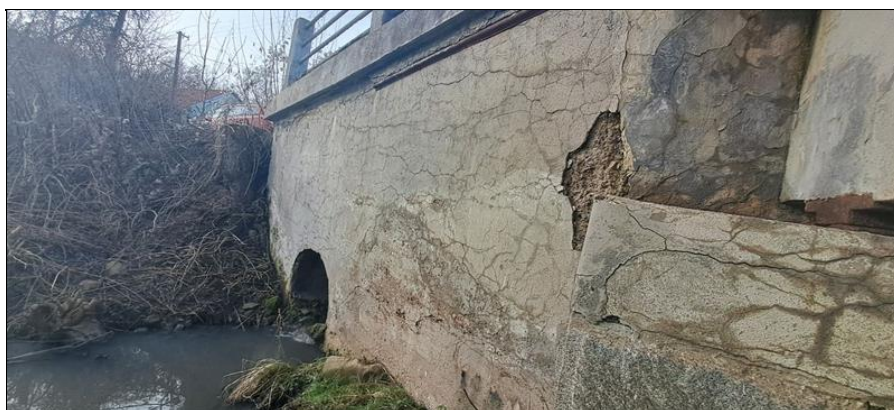
OP02, LS, křídlo

V napojení pravého křídla opěry O1 degraduje beton. Na levém křídle opěry O1 jsou v torkretu trhliny, torkret odpadá. Omítka PS křídla u OP02 je potrhána síťovitým systémem trhlin, jsou patrné známky průsaků a zatékání vody do konstrukce, z trhlin se vyplavuje pojivo, omítka je místy odtržená. Na styku křídla na opěru je křídlo odtrženo svislou trhlinou s průsaky a odtrženou omítkou. Omítka LS křídla opěry OP02 je síťovitě potrhána, na styku křídla s opěrou je v horní části odtržená omítka, pod římsou koroduje kovová chránička (neověřováno odůvodnění)
