D.1.1.a | Technická zpráva

a) Základní popis předmětu stavebního záměru

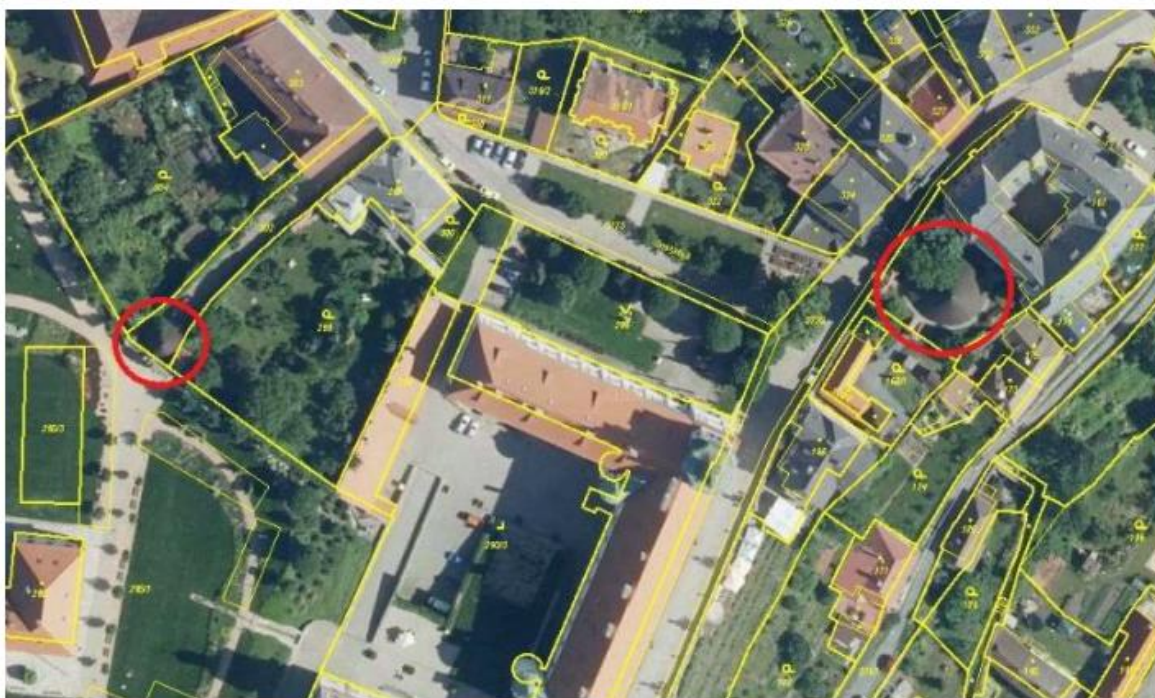
Menší trejv, zaklíněný ve zdivu plotu kolem zahrady jezuitské koleje má podezdívku vyšší s proraženým vchodem s bránou. Tato střecha je chráněna bleskosvodem a odvodněna tesaným žlabem na ocelových konzolkách.
