Technická pomoc

Stavebnětechnický průzkum střešních konstrukcí

Budova gymnázia J. Ortena
Jaselská 932
Kutná Hora
284 01

31. 8. 2017

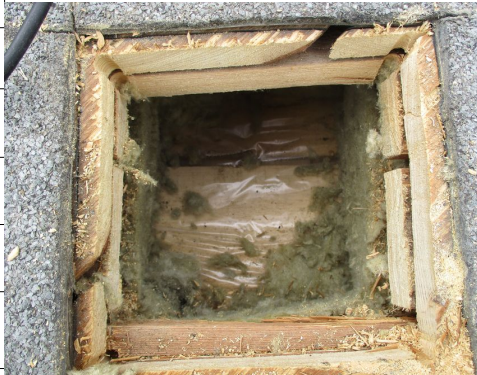
Sonda S 03 byla provedena na střeše 112 nad světlíkem.

Veškeré dřevěné prvky v místě sondy nevykazovaly stopy po zatékání či napadení dřevokazným hmyzem nebo houbami.

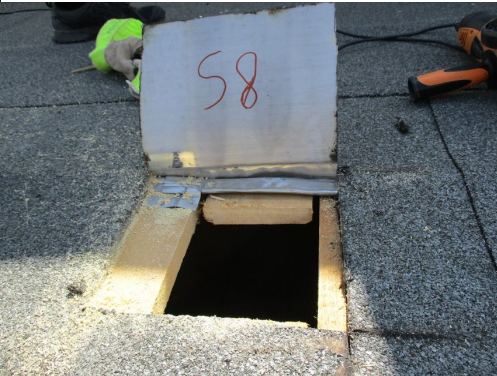
Sonda S 08 byla provedena na střeše 112 nad místem předpokládaného napojení střechy na vnější obvodové zdivo.

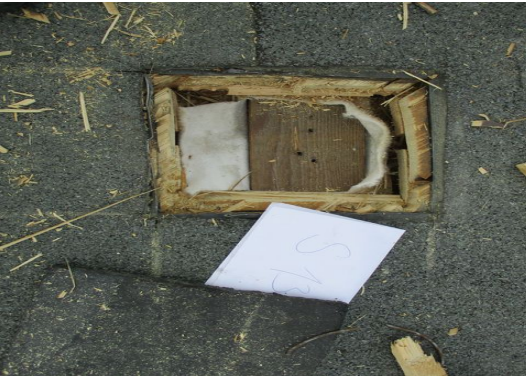
Sonda S 13 byla provedena pod schodovitým odskočením na střeše 113. V místě sondy nalezena krokev obalená textilií, následně provedena prohlídka viditelné části trámu po odkrytí části textilie.
