Most 114-009

Most přes starý náhon v obci Lochovice

HLAVNÍ PROHLÍDKA

Objekt: Most ev.č. 114-009 (Most přes starý náhon v obci Lochovice)

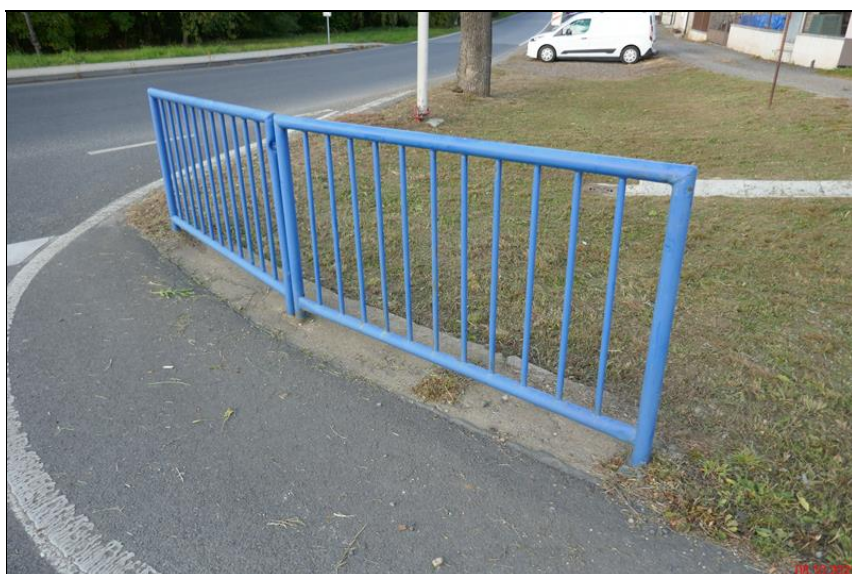
4.2 Zábradlí vlevo.JPG

[4.1]	4.2	Zábradlí	Sloupek zábradlí vlevo má drobné poškození, svislé výplně zábradlí vpravo jsou mírně deformované.
[4.2]	4.3	Dopravní značení, označení objektu	Proti směru staničení není osazena tabulka s evidenčním číslem mostu.
