Most 118-021

Most přes strouhu za obcí Lochovice

HLAVNÍ PROHLÍDKA

Datum provedení prohlídky: 6.10.2022

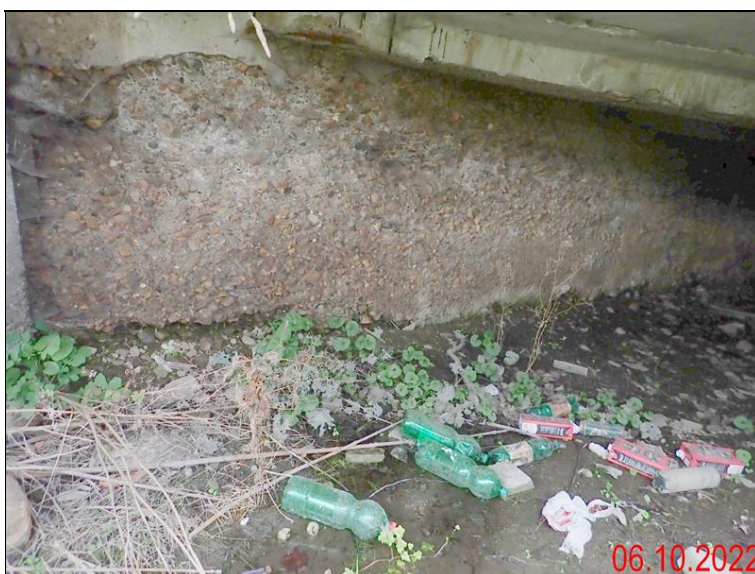
1.2 Opěra O1.JPG

Na obou opěrách je hloubkově vymletý beton (až 0,2 m), v patě opěry O1 jsou četné kaverny. Vizuelně beton obsahuje jen minimum pojiva a je nedostatečně ztuhněný. Pod rozšířením zatéká na dřik opěry O2.

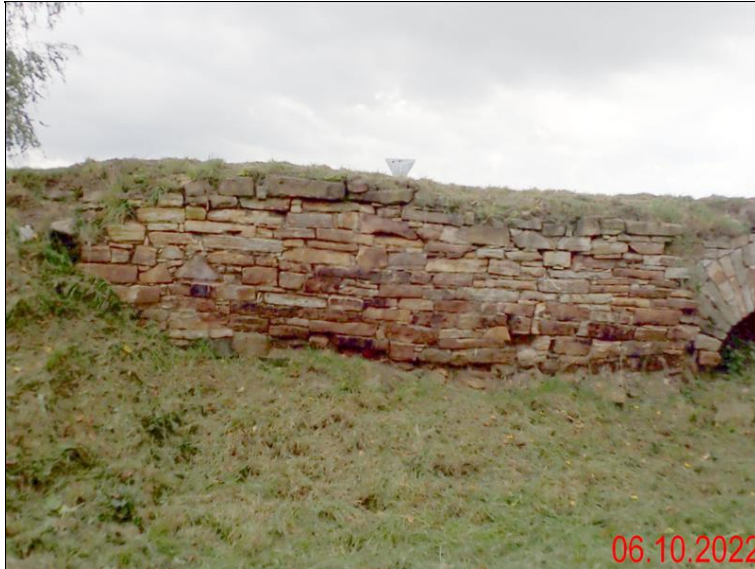
1.2 Opěra O3 - levé křídlo.JPG

Navazující opěrná zeď vlevo za opěrou O3 je vykloněná nahore o 19 cm, zdivo je rozvolněné, místy jsou kameny vypadlé. **Opěrná zeď je v havarijním stavu.**
