Odborný posudek

výskytu zvláště chráněných a obecně chráněných druhů

synantropních živočichů v areálu

Domova pro seniory Kytín č. p. 2,

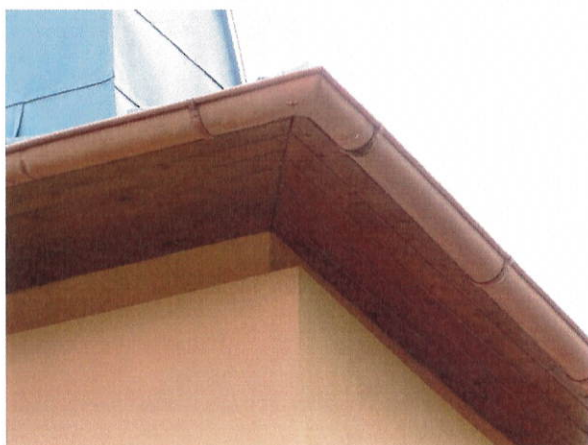
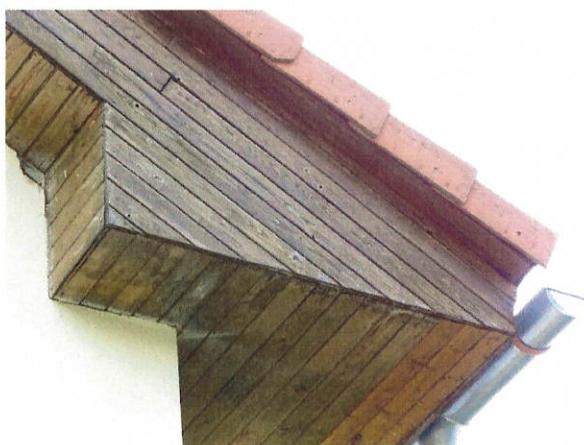
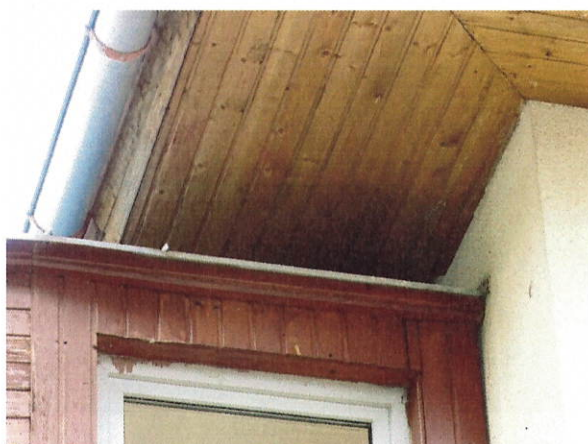
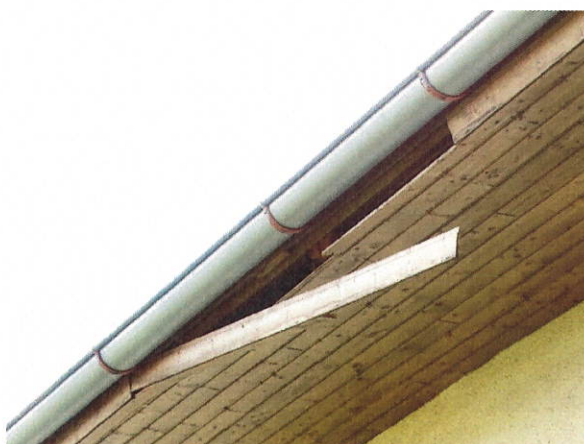
- Přesahy střech jsou opatřeny dřevěným podbitím, poškození podbití bylo zjištěno v 1 případě (pavilon A, severní fasáda). Viz 3. Fotodokumentace, foto č. 23 - 27. Pobytové stopy synantropních živočichů nebyly za tímto poškozením zjištěny. V blízkosti poškození byl zaznamenán samec CHD rehka domácího (*Phoenicurus ochruros*), který obdobné struktury na stavbách často ke hnízdění vyhledává.

č. 23 – 26 Detaily dřevěného podbití přesahů
střech, pavilony A a B

č. 27 Detaily poškození podbití, pavilon A, severní
fasáda

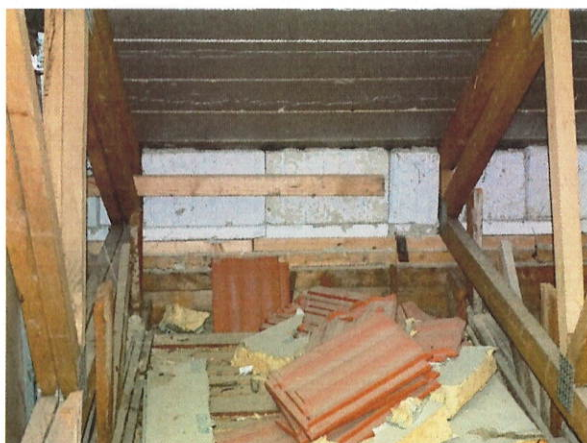
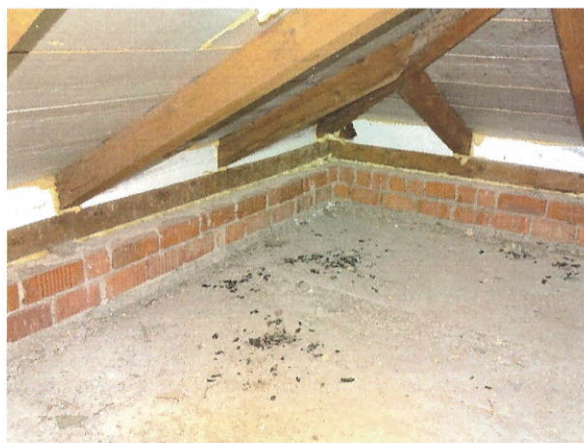
- Konstrukce střech pavilonů A i B jsou pevně spojeny s obvodovým zdívem. Prostory za pozednicemi, které jsou obvyklým hnízdištěm ptáků na tomto typu zástavby, jsou tak z venkovního prostředí nedostupné. Viz 3. Fotodokumentace, foto č. 31, 34 – 38, 41 - 42.

č. 34 – 35 Podstřeší pavilonu A, detaily okrajů střechy

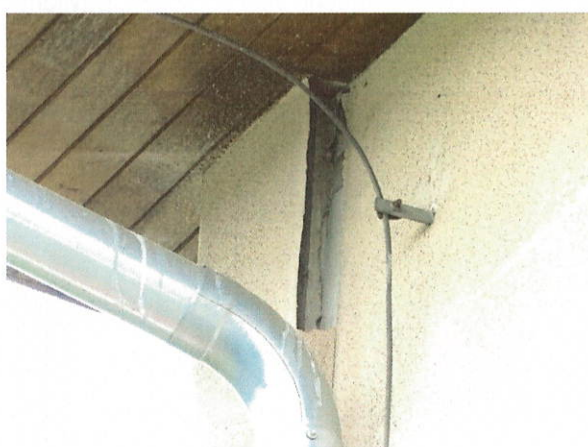
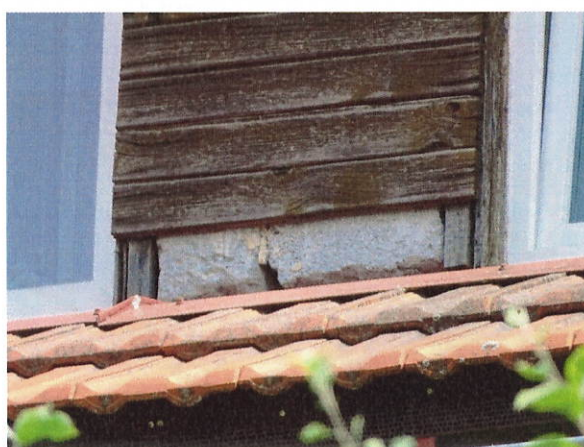
- Následně byla provedena detailní kontrola **obvodových plášťů** posuzovaných budov. Obvodový plášť pavilonů A a B tvoří cihelné zdivo, pokryté starším KZS. Viz 3. Fotodokumentace, foto č. 2 – 15. V partiích atik je pak část obvodového zdiva opatřena dřevěnými obklady. Viz 3. Fotodokumentace, foto č. 44 – 48, 52 - 61. V obvodovém zdivu pavilonu B byla zjištěna celkem 3 poškození KZS – 2 na severní štítové fasádě, ve kterých byla zjištěna hnízdiště CHD špačka obecného (*Stumus vulgaris*) a 2 v rohové partii na západní fasádě. Viz 3. Fotodokumentace, foto č. 44 - 48.

č. 44 – 48 Detaily poškození KZS, pavilon B, severní a západní fasáda

- c) **Hnízdiště CHD jiříčky obecné bude možné po provedení stavebních úprav zachovat díky použití fasádních nátěrů zrnitosti 2 – 3 mm, aplikovaných v nikách oken, resp. v pásu o šířce 200 mm v podhledech atik. Hnízdiště CHD špačka obecného po zateplení obvodového pláště pavilonu B zaniknou. V případě tohoto druhu se slabou vazbou na lidské stavby kompenzační opatření nenavrhují.**

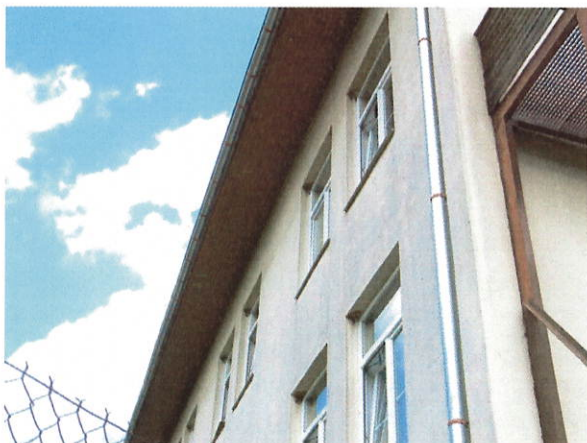
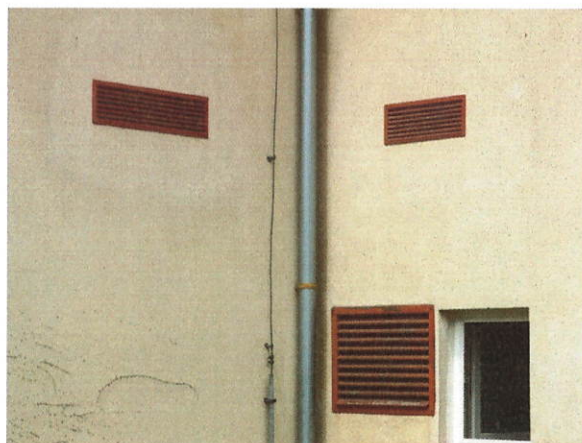
č. 52 – 58 Detaily obvodových plášťů s fragmenty a otisky hnízd jiřičky obecné v nikách oken, pavilony A a B
