# **Odborný posudek**

**výskytu zvláště chráněných a obecně chráněných druhů**

**Regionálního muzea Jílové u Prahy,**

**Masarykovo náměstí č. p. 16, Jílové u Prahy**

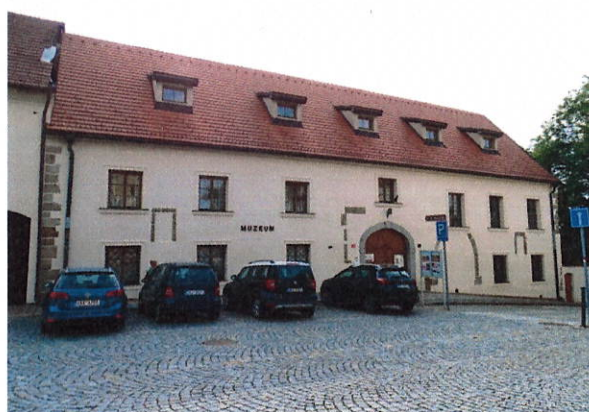
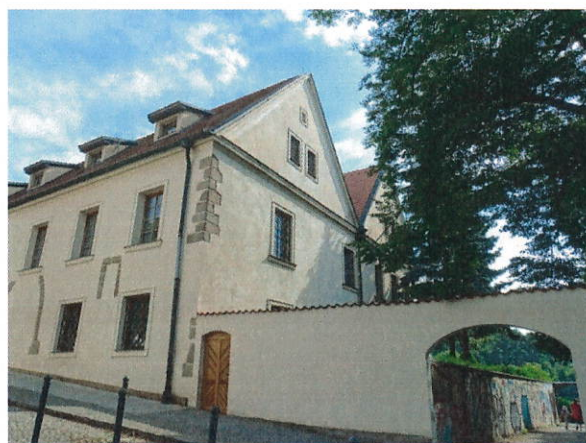
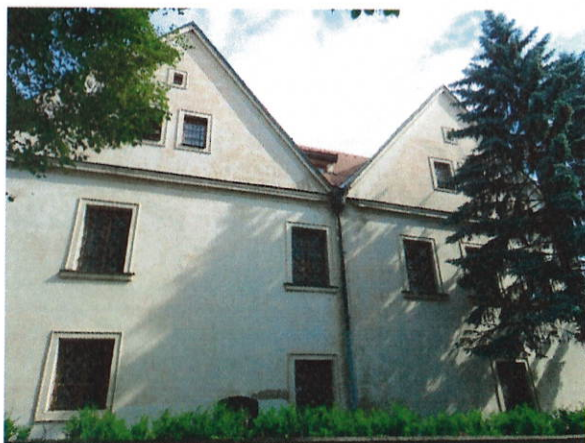
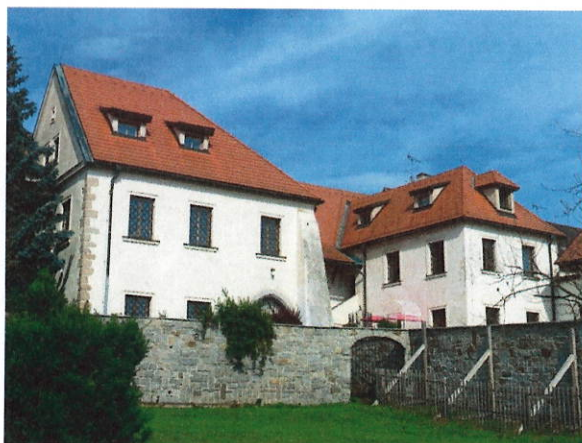
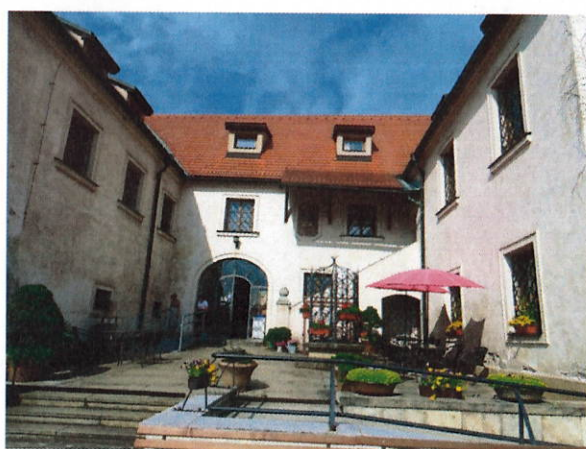
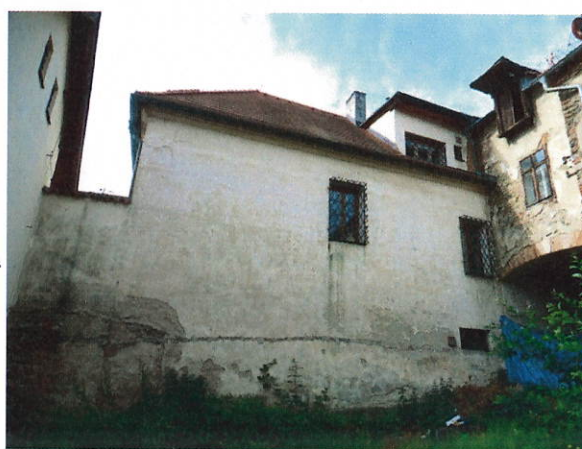
č. 2 – 7 Budova A

- Předmětem posouzení v areálu Regionálního muzea Jílové u Prahy na Masarykově náměstí č. p. 16, Jílové u Prahy (okr. Praha - západ, Středočeský kraj) byly 3 historické budovy – Mince, Konírna a Domeček, pracovně označeny písmeny A, B, C. Areál je situován do středu souvislé zástavby Jílového. Viz 3. Fotodokumentace, foto č. 1 se zákresem a popisem posuzovaných pavilonů a spojovacího krčku červenou barvou. Budovy s 1 – 2 np a 1 pp jsou stavebně spojeny. Viz 3. Fotodokumentace, foto č. 2 - 17.

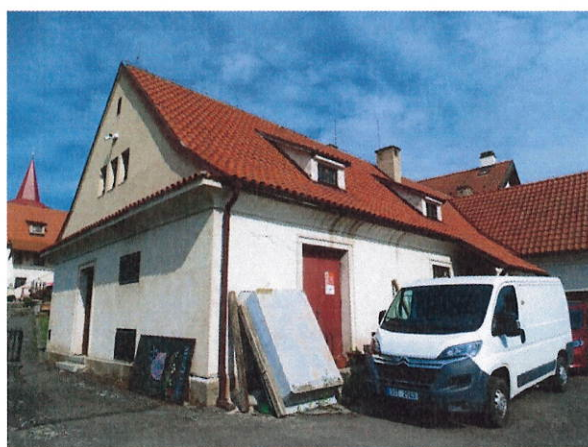
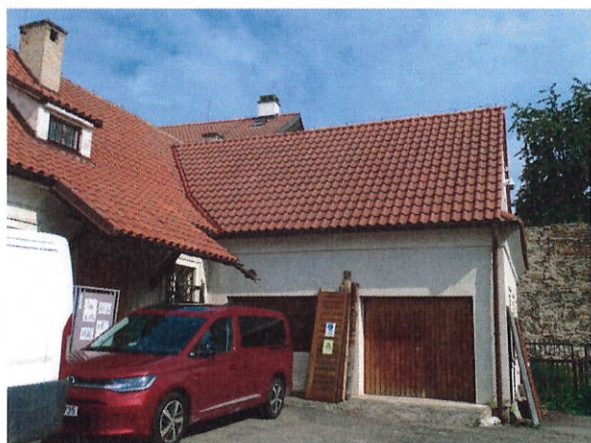
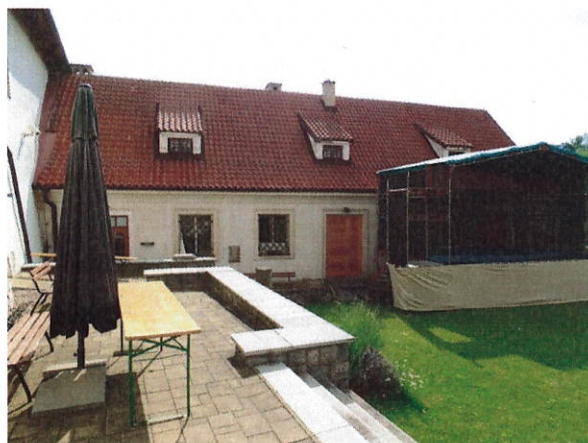
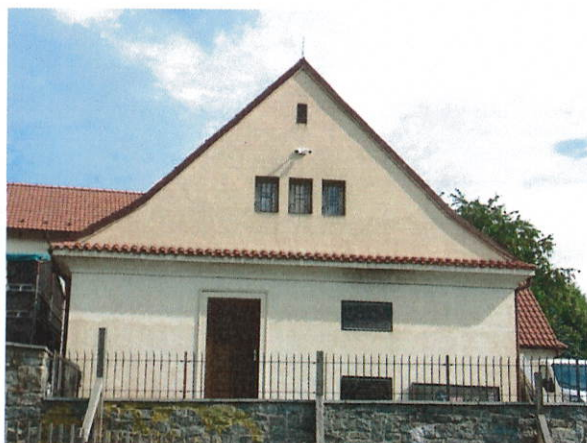
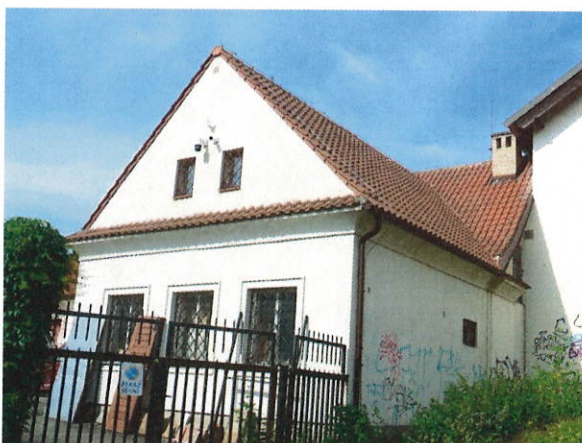
č. 13 – 17 Budova C

- V první fázi průzkumu byla provedena kontrola **střešních plášťů** posuzovaných budov. Viz 3. Fotodokumentace, foto č. 18 - 55. Střechy budov jsou konstruovány jako sedlové, se dřevěnou (budovy A, B), resp. železnou jeklovou konstrukcí. Viz 3. Fotodokumentace, foto č. 24 – 28, 38 – 40, 45 - 50. Střechy kryjí tašky, opatřené v případě budovy A na spodní straně hydroizolační fólií, zjevná poškození střešních krytin nebyla zjištěna. Viz 3. Fotodokumentace, foto č. 13 – 15, 18 – 20, 24 – 28, 36 – 38, 41. Rámy střešních oken jsou pevně spojeny se střešními pláštěmi, okna jsou opatřena funkčními výplněmi. Viz 3. Fotodokumentace, foto č. 13 – 15, 28, 36 - 37.

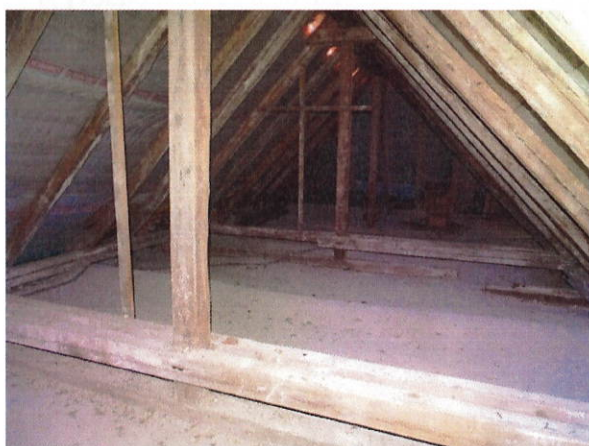
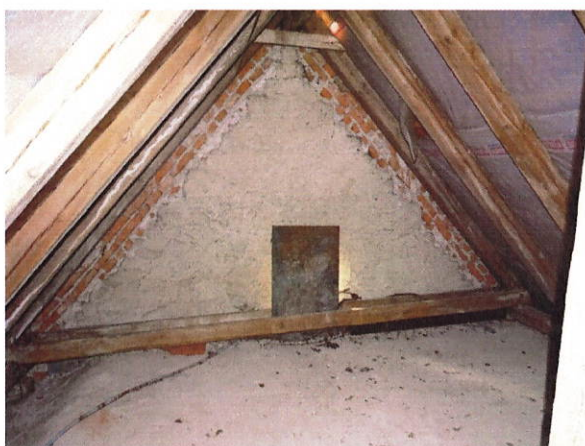
č. 24 – 27 Pohledy do podstřeší, budova A

pravděpodobné, že podstřeší obou budov využívají kuny dlouhodobě. Kuna skalní není z pohledu platné legislativy chráněným druhem.

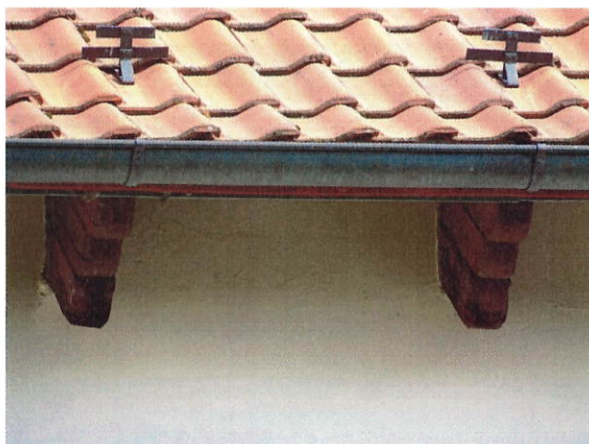
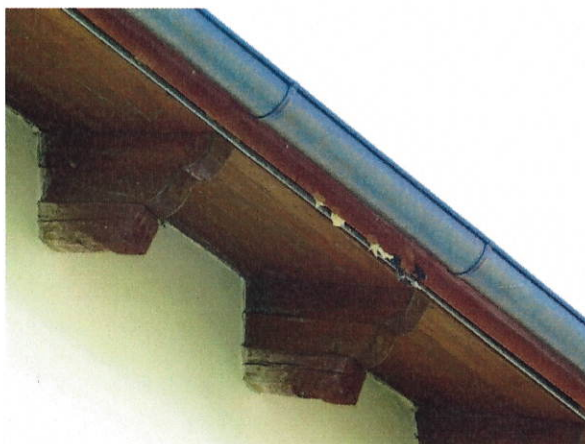
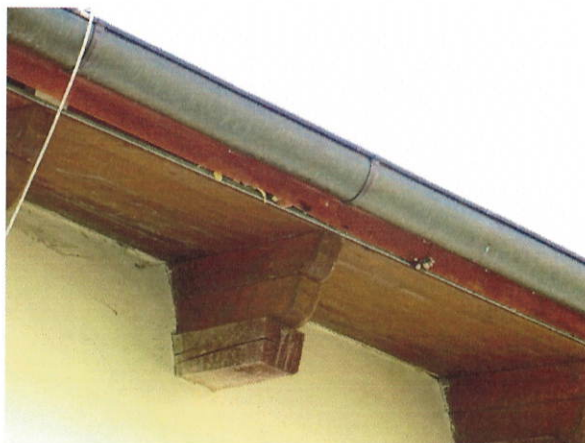
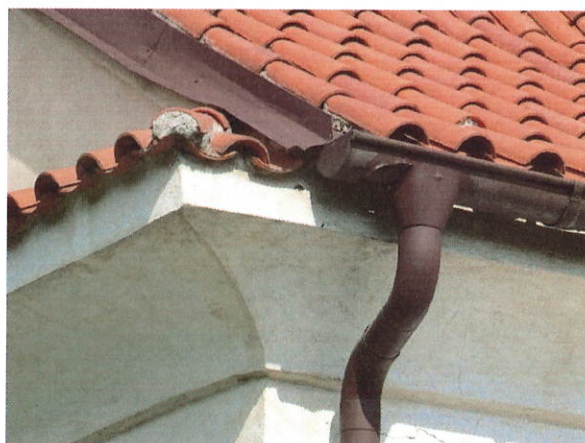
č. 41 – 44 střešního pláště a spojení střešní konstrukce s obvodovým zdívem, budova C

- Hřebenové partie střech jsou na koncích opatřeny kryty. Viz 3. Fotodokumentace, foto č. 20. Střeni konstrukce jsou, i přes částečná poškození zdíva atik, těsně spojeny s obvodovým zdívkem, pouze v případě budovy A byly lokálně (západní a východní fasáda) zjištěny otvory, vzniklé v důsledku stavebních úprav. Viz 3. Fotodokumentace, foto č. 20 – 23, 30 – 31, 39 – 44, 50 - 52.

- Přesahy střechy budovy B jsou opatřeny dřevěným podbitím, poškození podbití nebyla zjištěna. Viz 3. Fotodokumentace, foto č. 38 - 40.
- Podstřeší částečně vyplňují vestavby, sloužící jako pracovny nebo depozitáře. Viz 3. Fotodokumentace, foto č. 18, 45 – 46, 50.

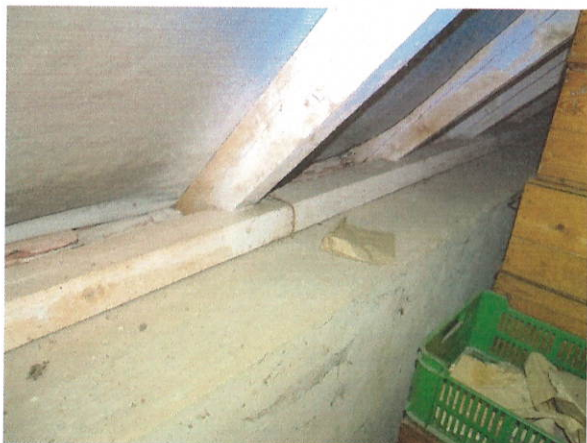
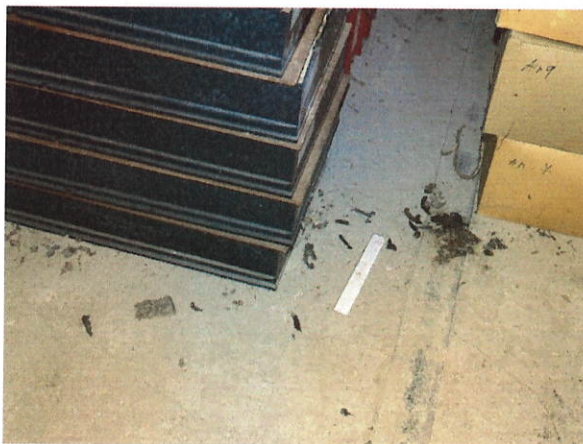
č. 51 – 52 Detaily prostor za pozednicemi,  
podstřeší budovy C
