Název Stavby dle SoD: III/1911 Příbram, most ev. č. 1911-2a a 1911-2b Název stavebního objektu/provozního souboru (SO/PS): VRN.1 - DIO	Číslo SO/PS / / pořadí Změny SO/PS: VRN.1 / 001	Číslo ZBV: 1
---	--	----------------------------

Změnový list

Předmět Změny: **Úplná uzavírka komunikace**

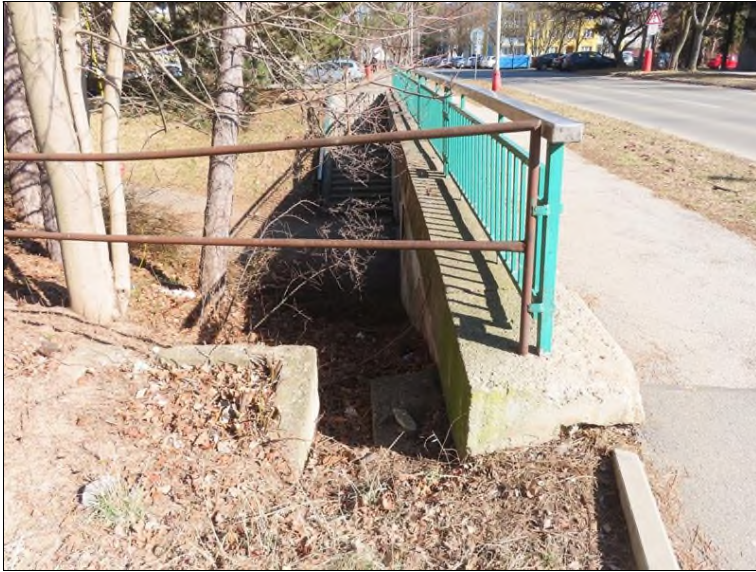
Pohled zprava od konce křídla OP2
Navazující zábradlí

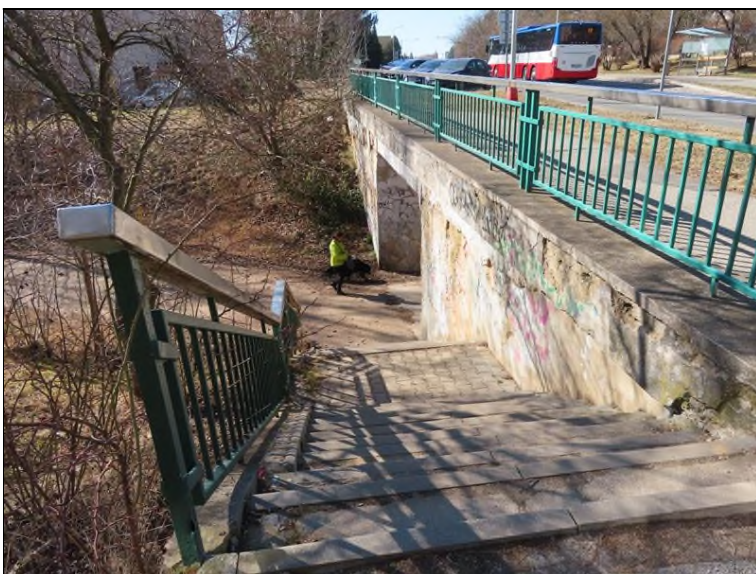
Pohled na most zleva od křídla OP1
Přístupové schodiště

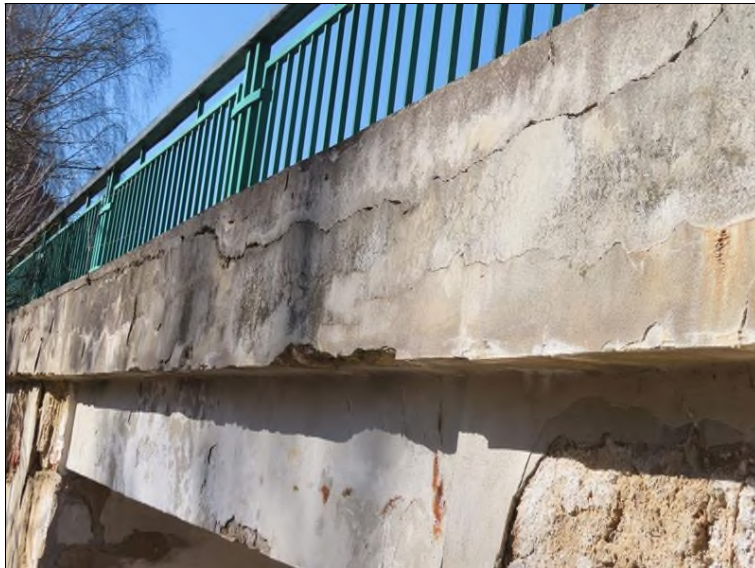
Pohled na most zleva od OP1
Krajní nosník a římsa
Separace omítky a dobetonávky

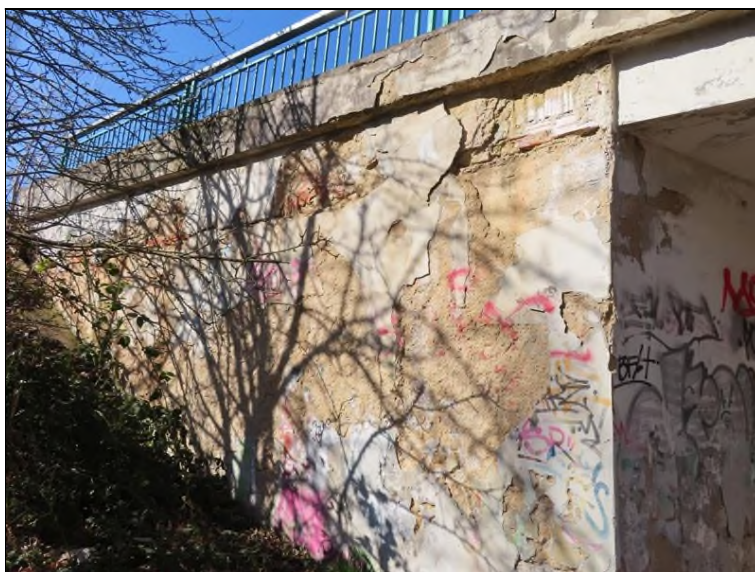
Pohled na OP2 a křídlo zleva
Nekvalitně provedené dozdění boku nosníku a
horní části křídla
Separace omítky

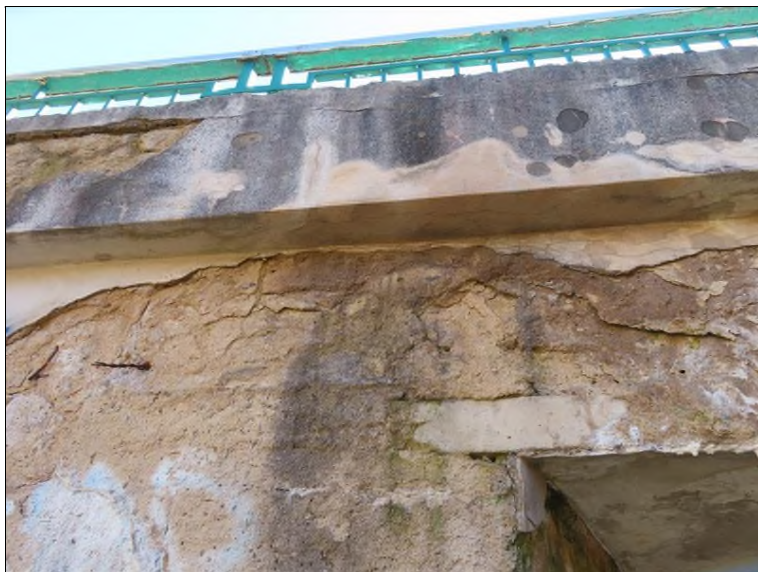
Pohled nad OP1 zprava
Uložení krajního nosníku

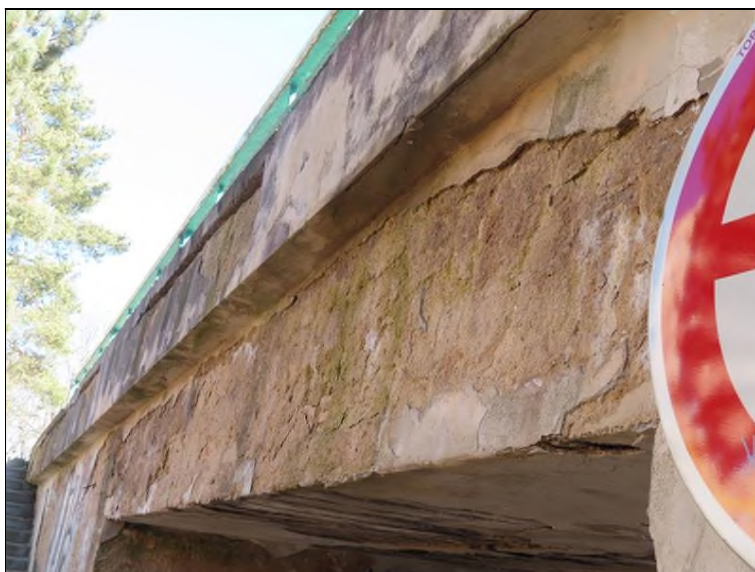
Pohled na bok 19. nosníku zprava od OP2
Projevy zatékání pod římsou
Plošné odpadnutí omítky, separace

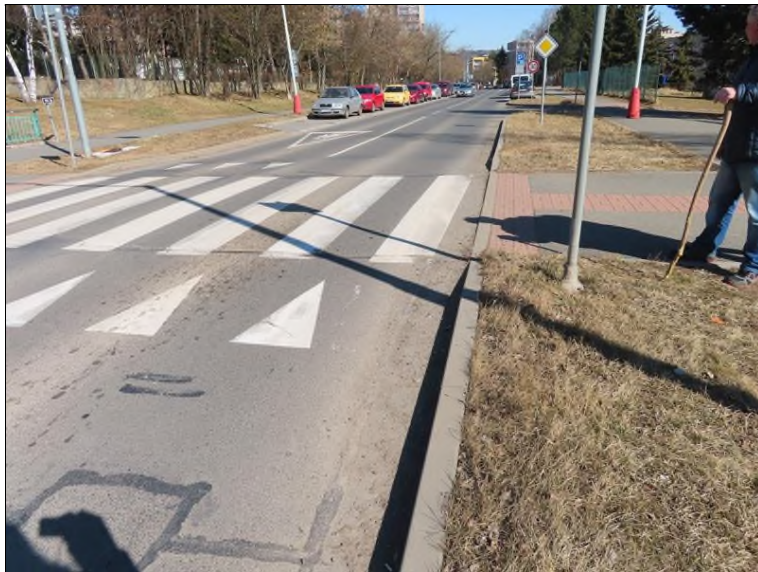
Na vozovce nad mostem byl nesmyslně zřízen zpomalovací pruh. Došlo k přetížení mostu vlivem zvýšení stálého zatížení a k výraznému dynamickému namáhání mostu vlivem překážky.
 V příčném směru je podél prahu je na mostě zadržována voda, počínají se tvořit trhliny a výtluky.
 Podél obrubníků v krajnice nánosy. Trhliny byly z části ošetřeny záhlvkou.

Pohled zleva
Zpomalovací práh s náběhy na mostě- zvýšený povrch

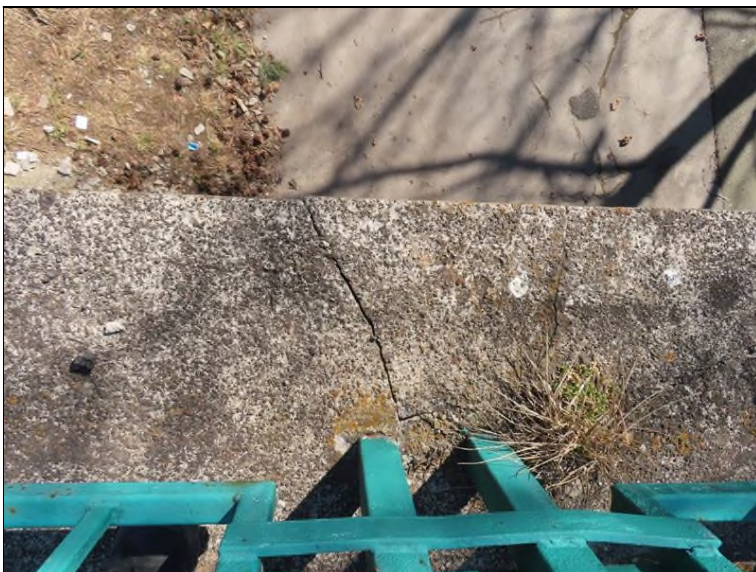
Na bocích římsy je plošně odpadlá omítka. Odhalené zdivo degraduje.
 Horní dobetonávka je odtržená od původního betonu a porušená

Levá strana
Římsa - utržení horní dobetonávky

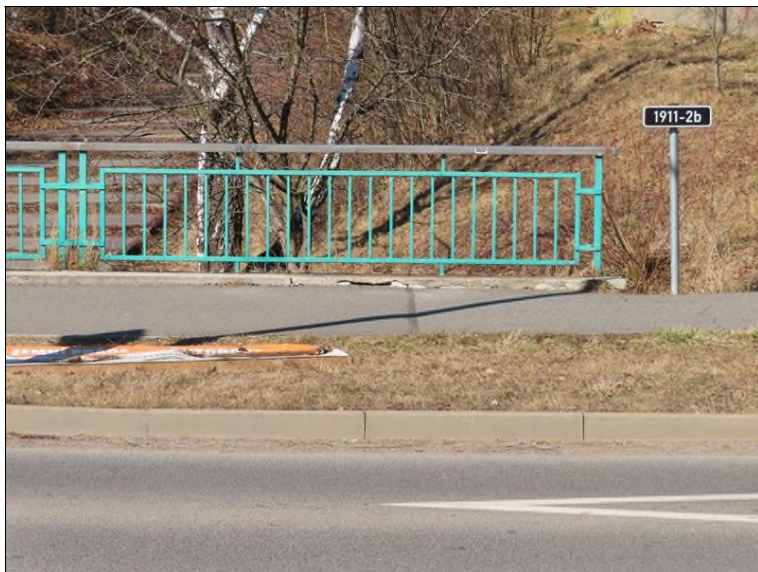
Pohled nad křídlo OP1 zprava
Pokles přechodové oblasti

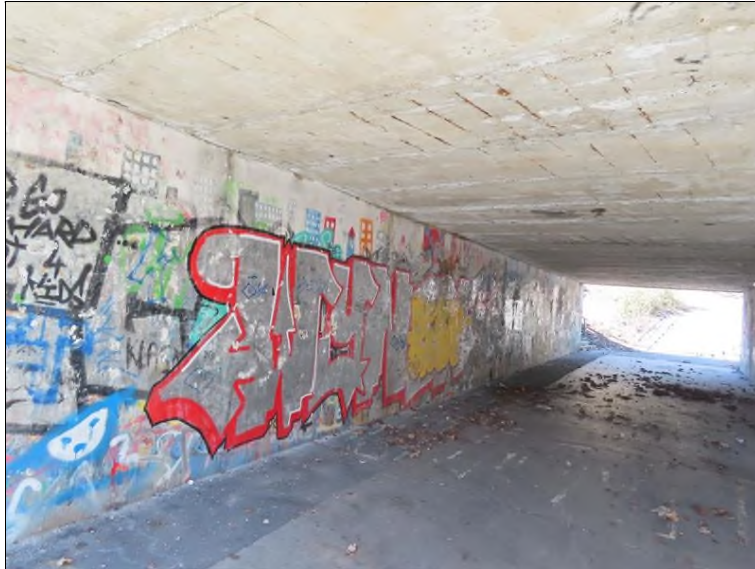
NK - v celém spodní líci jsou patrné projevy zatékání všemi spárami mezi nosníky - četné výluhy, lokálně krápníky. Vlivem zatékání a vzhledem k nízkému krytí dochází k prokreslování třmínkové výztuže, místy k jejímu obnažení.
 Nejvíce zatéká spárou mezi 9-10. nosníkem a dále spárami mezi 11-12. a 20-21. nosníkem.
 V podhledu 4. nosníku zjištěny 2 podélné trhliny s výluhy v linii výztuže.
 Ve spodním líci 21. nosníku obnažená v krátkém úseku 2 pruty hlavní výztuže a dále pak v 9. nosníku.
 Veškerá obnažená výztuž je silně zkorodována
 Podél spár a nad třmínky je separována krycí krstva, která může odpadávat na uživatele podchodu.
 Na pravém boku je místy odpadlá dolní hrana dobetonávky.

Pohled na OP2 zleva a do mostního otvoru
Spodní líc nosníků- obnažení korodující výztuže

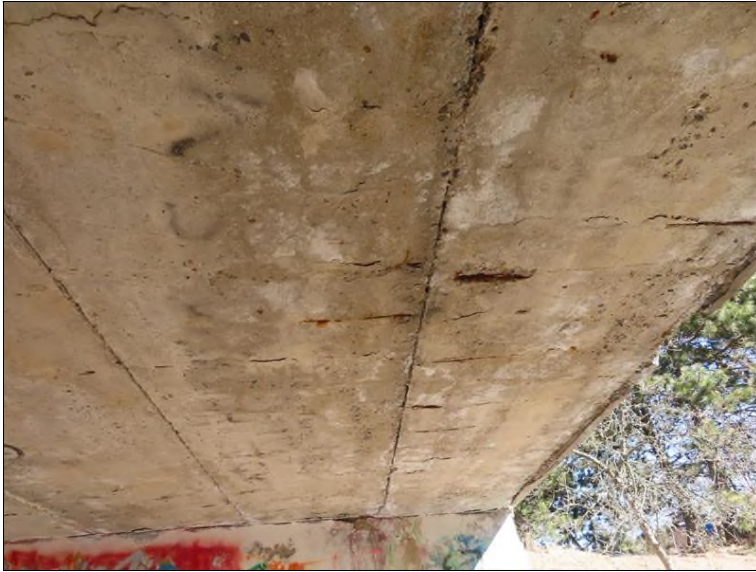
Pohled směrem k OP1 zleva
Projevy zatékání spárou mezi 1-2. nosníkem a
pod římsou
Separace dobetonánky líc 1. nosníku

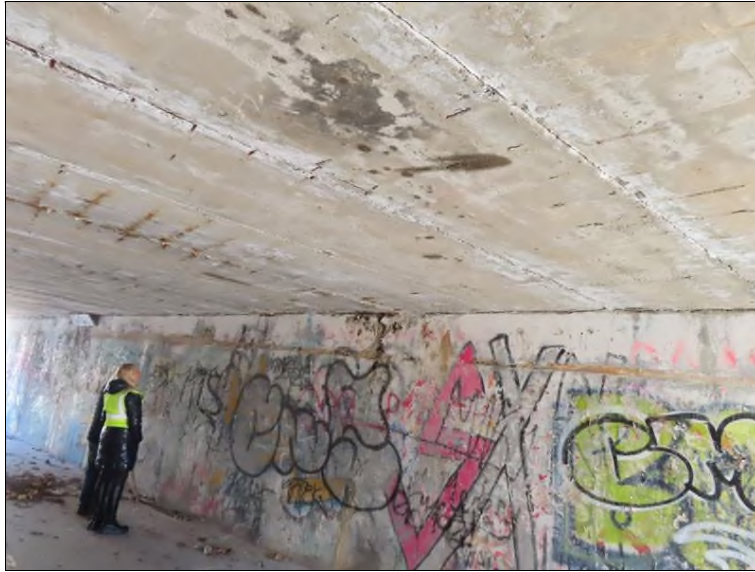
Pohled směrem k OP1 zleva
8. nosník - stopy po průsacích
Zatékání spárami mezi nosníky

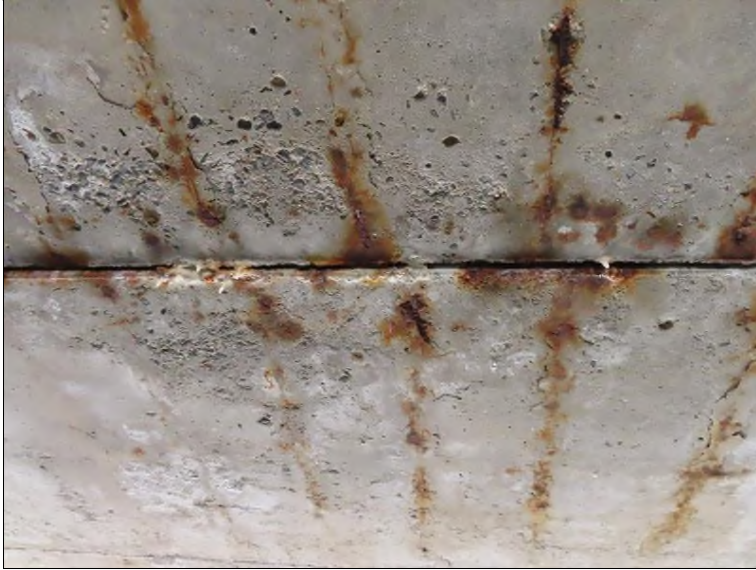
Pohled na spodní líc NK
9-10. nosník - průsaky spárou mezi nosníky -
krápníky
Rezavé výluhy v poloze třmínků

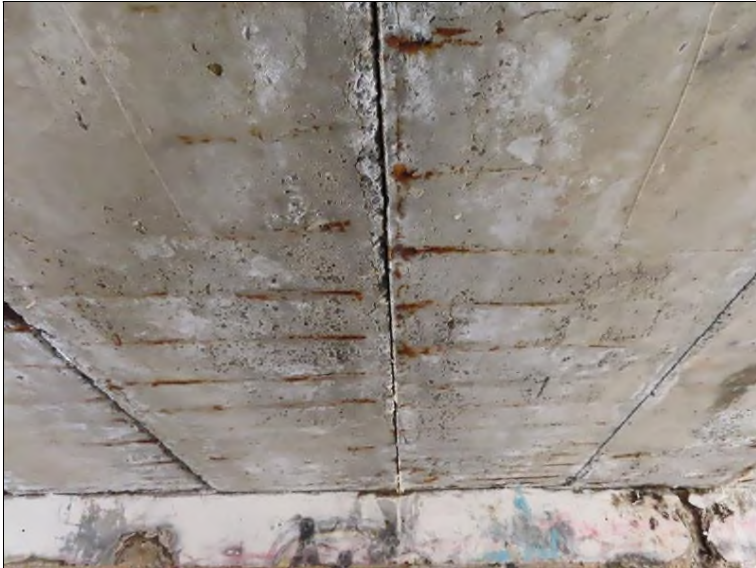
Pohled směrem k OP1 zleva
11-12. nosník - stopy po průsacích spárou mezi
nosníky
Rezavé výluhy v poloze třmínků

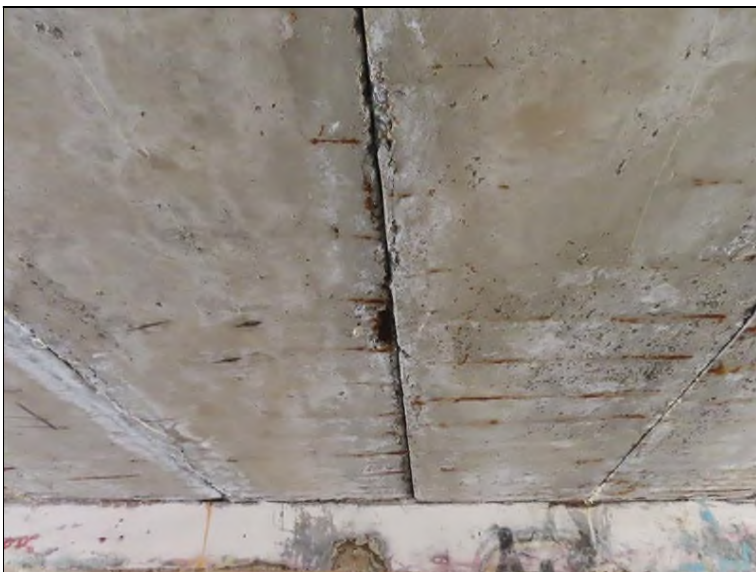
Pohled směrem k OP1 zleva
12-13. nosník - stopy po průsacích spárou mezi
nosníky
Rezavé výluhy v poloze třmínků

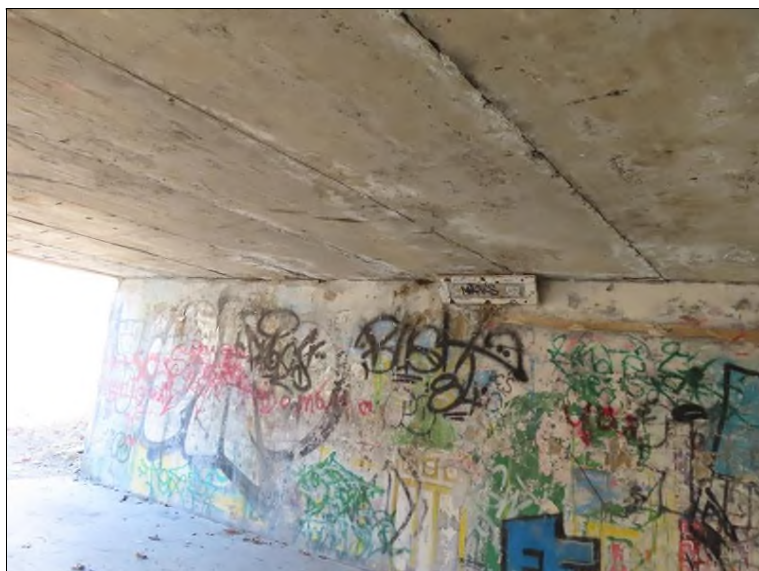
Pohled směrem k OP1 PS
15.-21. nosník - stopy po průsacích spárou mezi nosníky

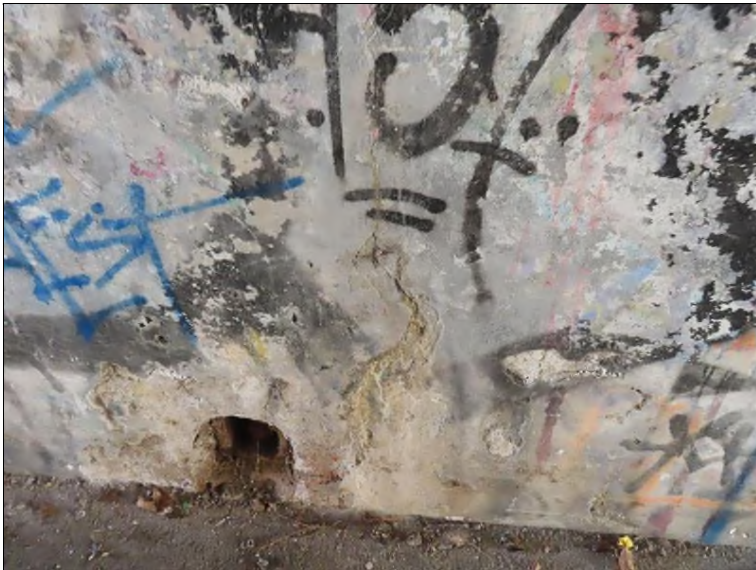
Pohled směrem k OP2 zleva
Svislá trhлина
Odvodnění rubu opěry -

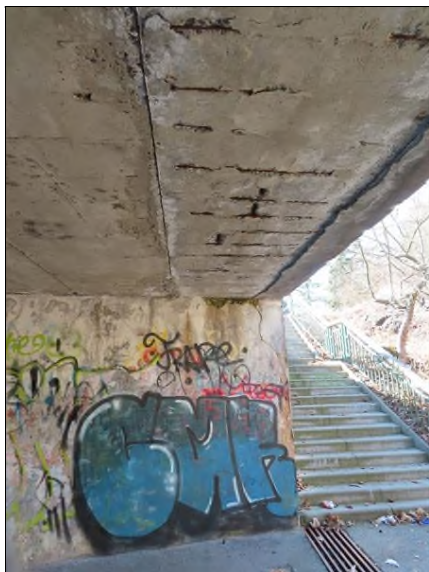
Pohled směrem k OP2 PS
21. nosník - separace a odpadnutí krycí vrstvy

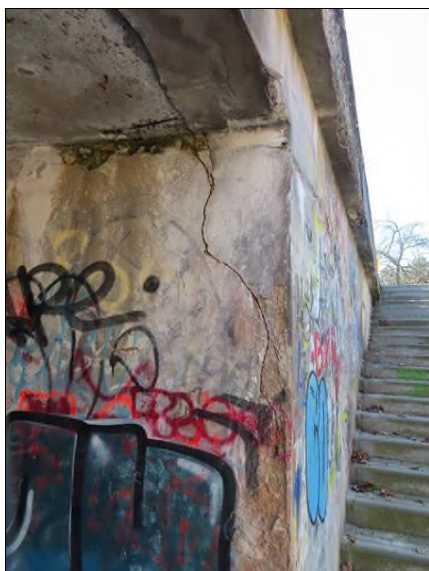
Pohled na OP2 PS
Utržená rohová část pod debetonávkou čela 21. nosníku

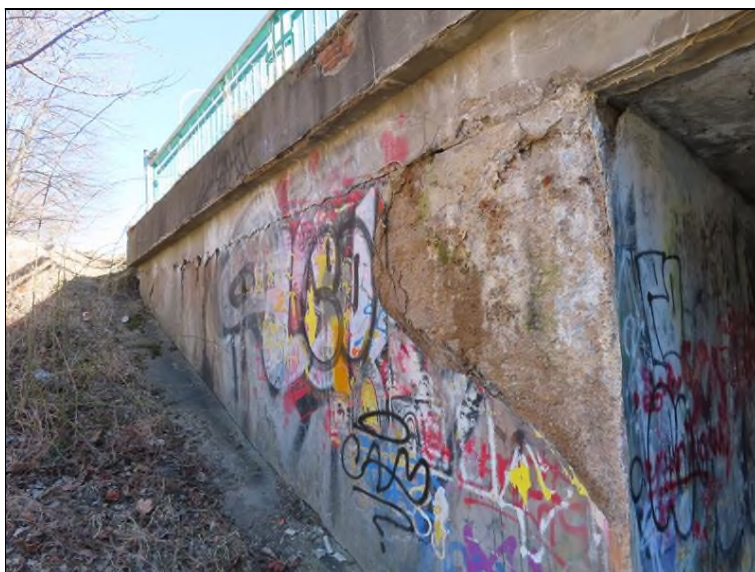
Na křídla zatéká pod římsami a pracovní spárou v úrovni úložného prahu. Dochází k masivnímu odpadávání omítky, hloubkové degradace povrchu omítky, a otevírání pracovní spáry - trhliny s výluhy, vytékání vody z trhlín.
 Na konci křídla OP1 v LS byla zastížena hluboká kaverna a zbytky rozpadající se dozdivky-cihel.
 Křídla - v ploše jsou pomalována.

Pohled na OP1 a křídlo zprava
Plošné odpadnutí omítky, místy separace
Otevřená horizontální pracovní spára

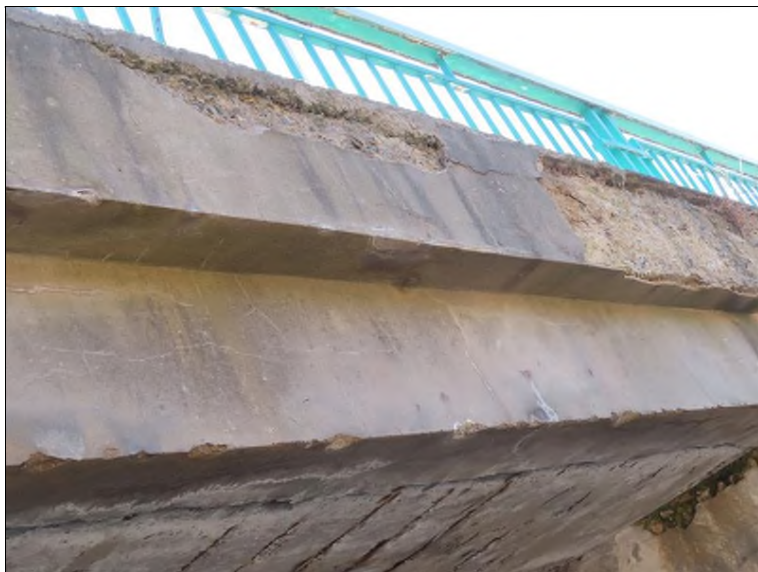
Pohled na bok 21. nosníku zprava od OP1
Římsa -separace a plošné odpadnutí omítky,
oddělení nadbetonávky

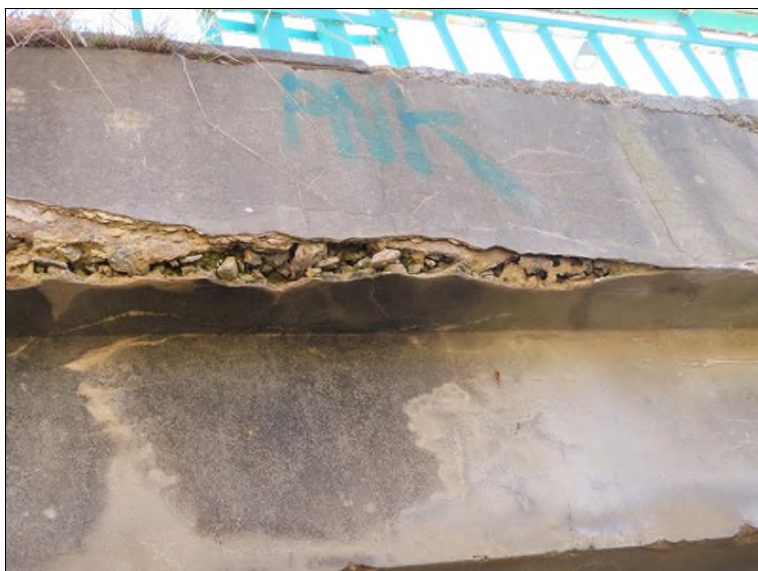
Pohled nad bok 21. nosníku zprava od OP21
Římsa -rozpad hrany

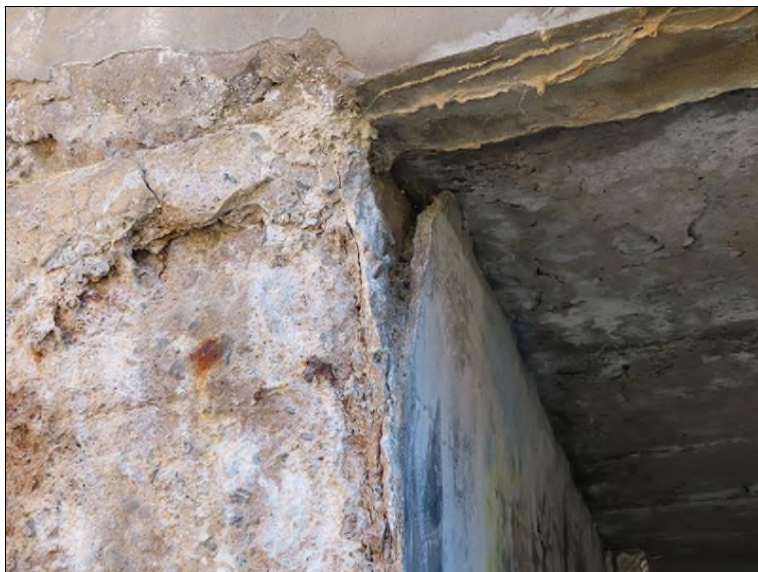
Pohled na OP1 a křídlo zprava
Plošné odpadnutí omítky, místy obnažená výztuž

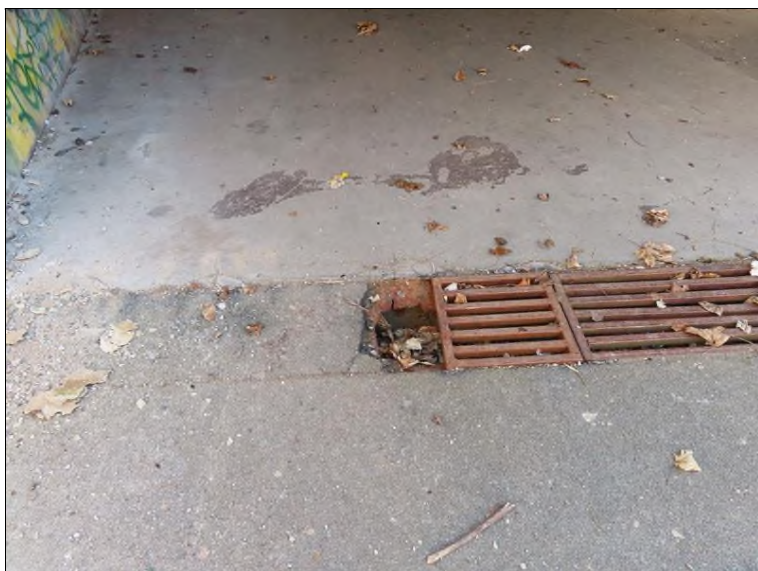
[4.3] 4.6 Území pod mostem a přístupové cesty Pod mostem - stále chybí krátký úsek mříže nad odvodňovacím žlábkem povrchu chodníku pod mostem - hrozí úraz chodců. Schodiště - v LS je menší část podestky propadlá, degradace betonu schodišťových zdí, nánosy, vegetace. Okolí mostu - náletová vegetace.

Pohled na zprava
Příčný odvodňovací žlab - chybí mříž

| [13] | 4.6 | Území pod mostem a přístupové cesty | Vyčistit prostor schodiště a okolí mostu. Vysekat náletovou vegetaci. |
