## MPM ZAJIŠTĚNÍ BEZPEČNOSTI – TECHNICKÁ POMOC A ZJEDNODUŠENÁ PD

## SO 205 – MOST EV. Č. 118-025

## **MIMOŘÁDNÁ PROHLÍDKA**

**Objekt: Most ev.č. 118-025 (Most přes trať Praha - Plzeň u Bavoryně)**

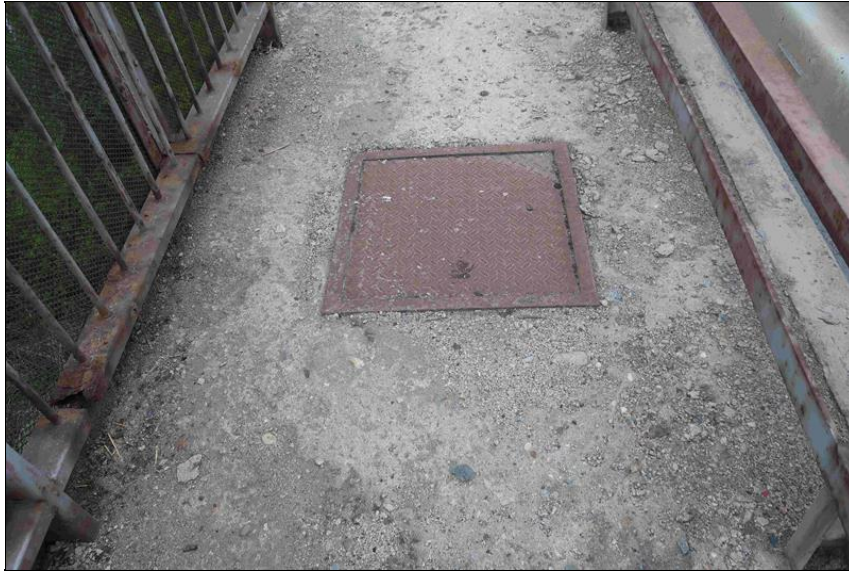
poklop šachty IS v levém chodníku

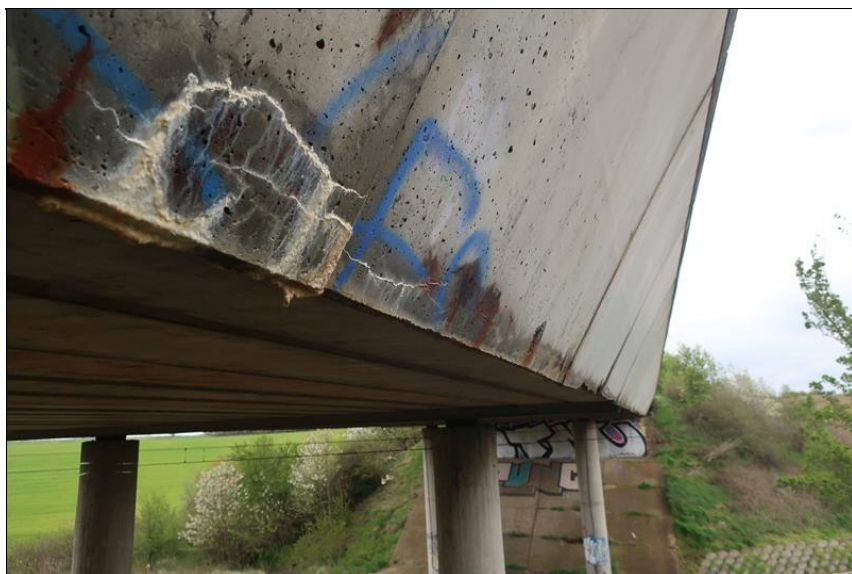
levá římsa od O4

[3.3] 3.3 Římsy, obrubníky, zálivky V oblastech nedostatečné tloušťky krycí vrstvy dochází u říms k obnažení a následné intenzivní korozi betonářské výztuže. Důsledkem je separace krycí vrstvy nad korodující výztuží. Hrozí pád uvolněných vrstev na podcházející železniční trať.

[1] 3.3 Římsy, obrubníky, zálivky Ve spolupráci se SŽ zajistit v rámci výluky snesení uvolněných částí krycí vrstvy z říms tak, aby nemohlo dojít k jejich pádu na podcházející trať. Obnaženou korodující výztuž je vhodné pasivovat ochranným nátěr, který omezí korozní aktivitu dotčené výztuže.

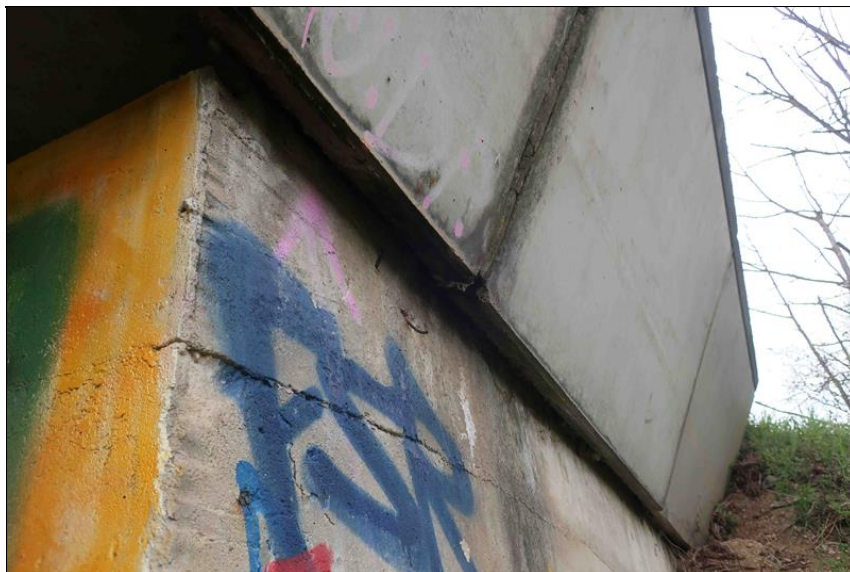
pravé křídlo O4

[1.1]	1.2	Mostní podpěry křídla a čelní zdi / Opěry	Při obou krajích jsou na lici O4 patrné výrazné průsaky z úložné spáry, na lici O4 jsou průsaky pouze v omezené míře. NA lici boků obou opěr a všech křídel jsou patrné aktivní průsaky. Beton křídel degraduje.
-------	-----	---	---

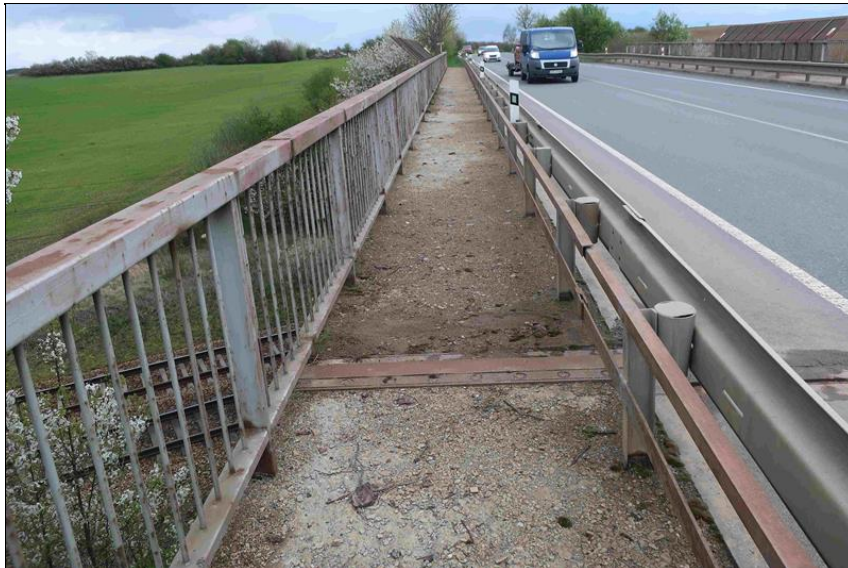
pravý chodník od O4

[3.2] 3.2 Chodníky Beton chodníků hloubkově degraduje.
