MPM ZAJIŠTĚNÍ BEZPEČNOSTI – TECHNICKÁ POMOC A ZJEDNODUŠENÁ PD

SO 211 – MOST EV. Č. 329-004a

MIMOŘÁDNÁ PROHLÍDKA

Objekt: Most ev.č. 329-004a (Most přes dálnici D11 na MÚK Vrbová Lhota)

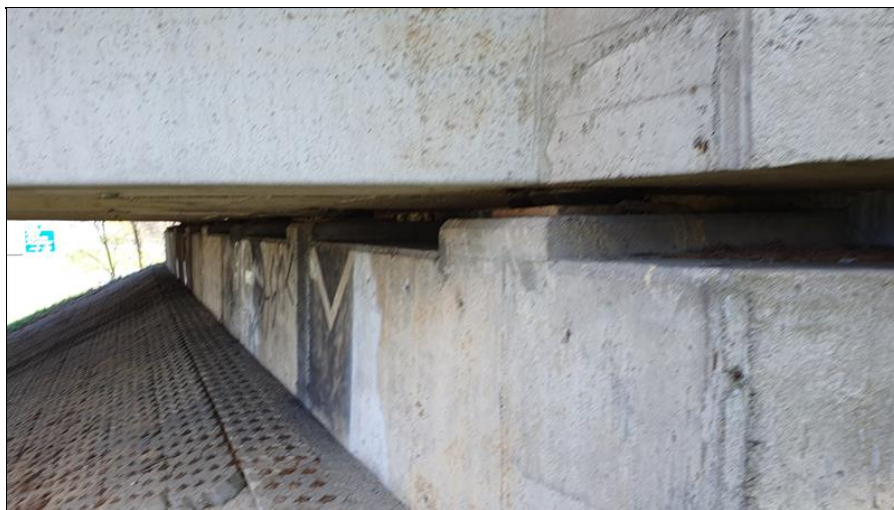
OP1.

křidel / Pilíře / (šikmé vzpěry rámu)	<p>OP1.</p> <p>Především v místě zatékání na OP degradace betonu a plošně odpadá, nebo separovaná krycí vrstva, koroze obnažené výztuže. Na PIL odpadá krycí vrstva s korozí obnažené výztuže spíše ojediněle.</p> <p>V horní části úl. prahu obou OP lokálně vodorovná trhlinka, pravděpodobně otevřená spára.</p> <p>Především na dřívku OP4 neupravené a nerovné prac. spáry.</p> <p>Na PIL ojediněle olámané hrany.</p> <p>Na úl. prazích OP nečistoty.</p> <p>V místě zatékání nazelenalý povlak, biologické napadení.</p>
[1.3] 1.3 Zemní těleso, záhozy, zpevnění, přech.obl. / Opěry	<p>Několik desítek metrů před mostem vpravo poškozený skluz, výrazná eroze zemního tělesa.</p>
