ZPRÁVA O DIAGNOSTICKÉM PRŮZKUMU VOZOVKY

**Stavba: Návrh opravy konstrukce vozovky silnice č. III/33347
 v úseku Suchdol**

Z P R Á V A č . Z P / 1 3 6 0 7 0 / 2 0 1 6

**Návrh opravy konstrukce vozovky
silnice č. III/33347
v úseku Suchdol**

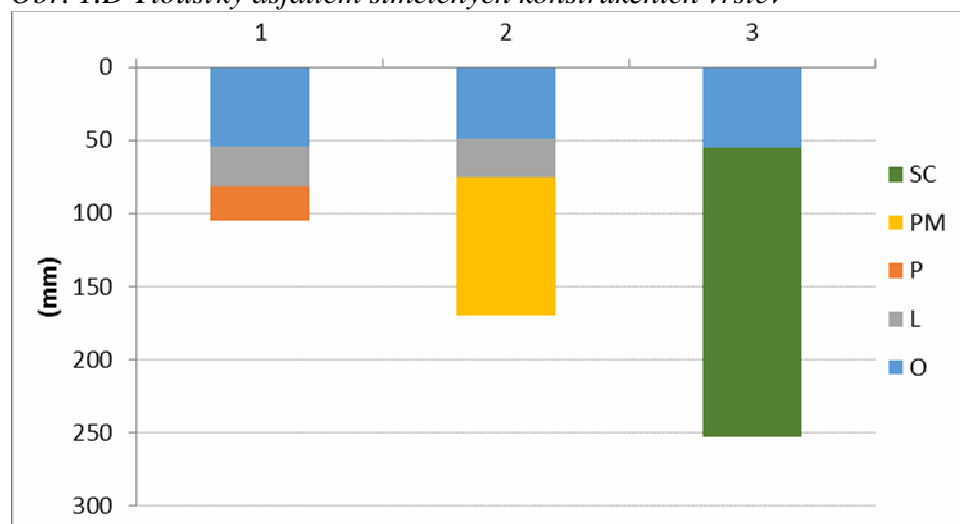
Obr. 1.D Tloušťky asfaltem stmelených konstrukčních vrstev

Staničení (km)	Vývrt č.		Vrstva					Celková tloušťka
			Obrusná vrstva	Ložná vrstva	Podkladní vrstva 1	PM	SC	Celkem
0,140	1V	Tloušťka vrstvy (mm)	54	27	24	-	-	105
0,335	2V	Tloušťka vrstvy (mm)	49	26	-	95	-	170
0,485	3V	Tloušťka vrstvy (mm)	55	-	-	-	198	253
