# **Most 610-020**

Most přes inundaci Jizery v Předměřicích

## **HLAVNÍ PROHLÍDKA**

Datum provedení prohlídky: 20.12.2022

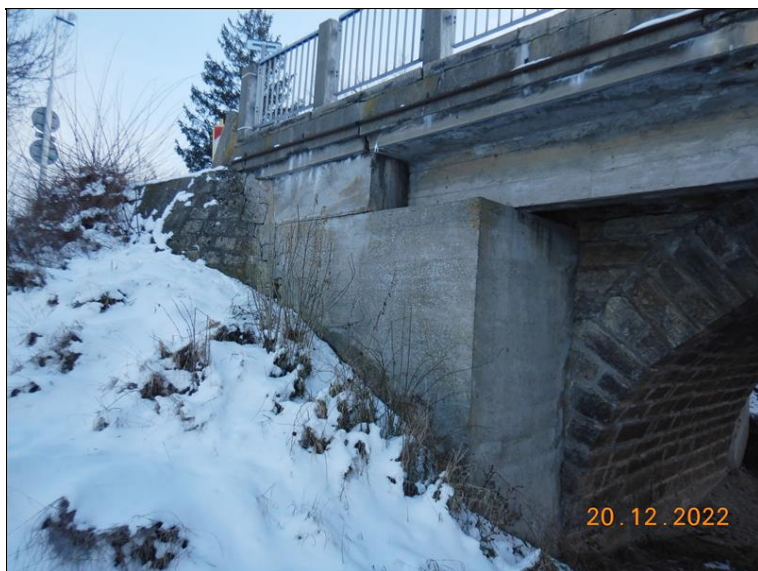
Levé křídlo OP6.

[1.1] 1.2 Mostní podpěry křídla a čelní zdi Kamenné kvádry zdiva dřiků degradují, hlavně v místech průsaků vody, kde jsou výluhy pojiva spárovacích hmot. Pozorovány poruchy spárování kamenného zdiva, podélné trhliny, posuny geometrie kleneb. Degradace nadbetonávky pilířů, odpadávání částí materiálu hlavně pod betonovým rozšířením nosné konstrukce vlivem drcení betonu v uložení trámů na pilíře, koroze obnažené výztuže. Beton křídel degraduje, pozorovány trhliny, v pravém křídle OP1 je otevřená spára (rozevření cca 25 mm) pokračující do závěrné zdi OP1. Porucha spárování a trhliny v levém křídle OP6, které je tvořeno kamennými kvádry.

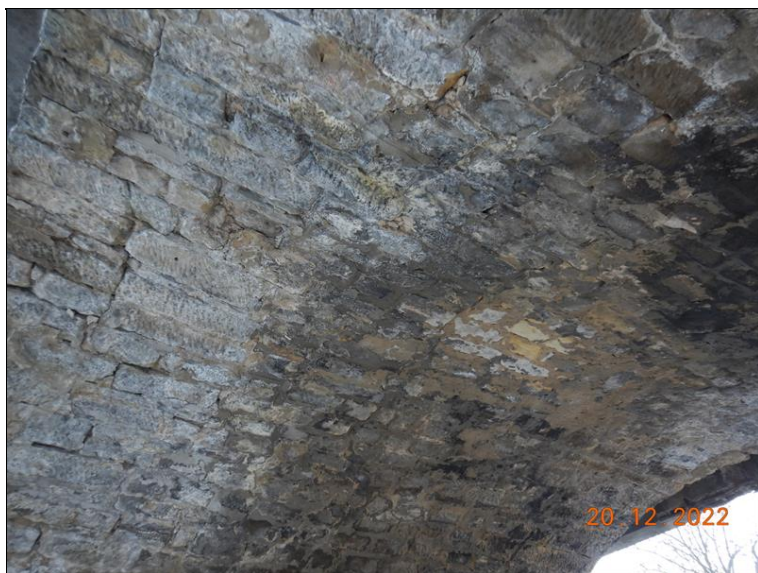
Líc klenby v 4. poli.

[2.1] 2 Nosná konstrukce mostu (horní stavba) Dochází k degradaci kamenných kvádrů ve všech pěti klenbách, k poruchám spárování a k tvorbě výkvětů. Na krajích kleneb jsou pozorovány podélné trhliny, spáry, pravděpodobně vzniklé od přetížení betonovým rozšířením nosné konstrukce. V místech, kde dochází k průsakům, jsou poruchy nejvýraznější. Viditelné deformace geometrických tvarů kleneb ve všech pěti polích. V nejhorším stavu jsou betonová rozšíření mostu na levé i pravé straně v polovinách rozpětí a dále na uložení. Jde o korozi obnažené výztuže po celé šířce podélných trámů betonového rozšíření, vždy o délce cca 1 m v půlce rozpětí pole. V těchto
