**zakázka:** Projekt celkové konzervace a zajištění těžní věže dolu Mayrau

## C.1 Zkrácený stavebně-historický průzkum

**Název objektu:** Těžní věž v budově jámy Mayrau.

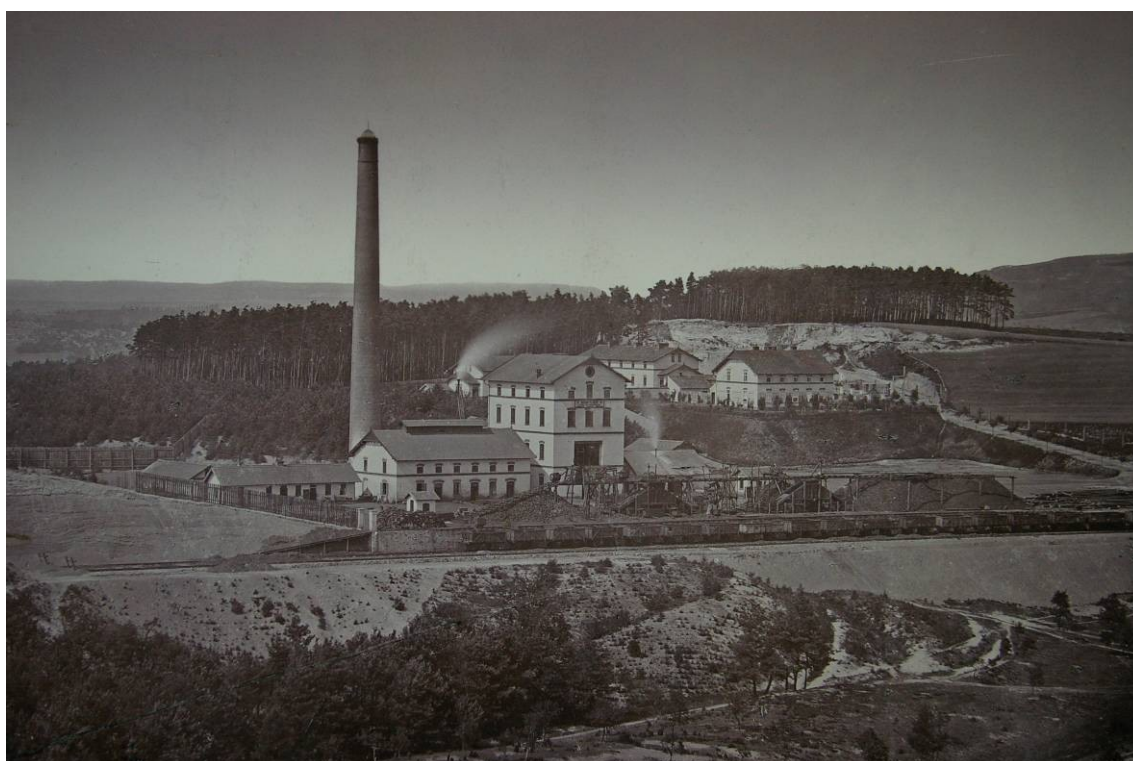
**Obr. č. 4:** Pohled z jihozápadu na jámovou budovu po dostavbě (foto z archivu skanzenu Mayrau). Je patrné, že lanovnice byly pod střechou jámové budovy a jáma Robert ještě není vyhloubena. Fotografie tak může pocházet z období mezi lety 1877-80.

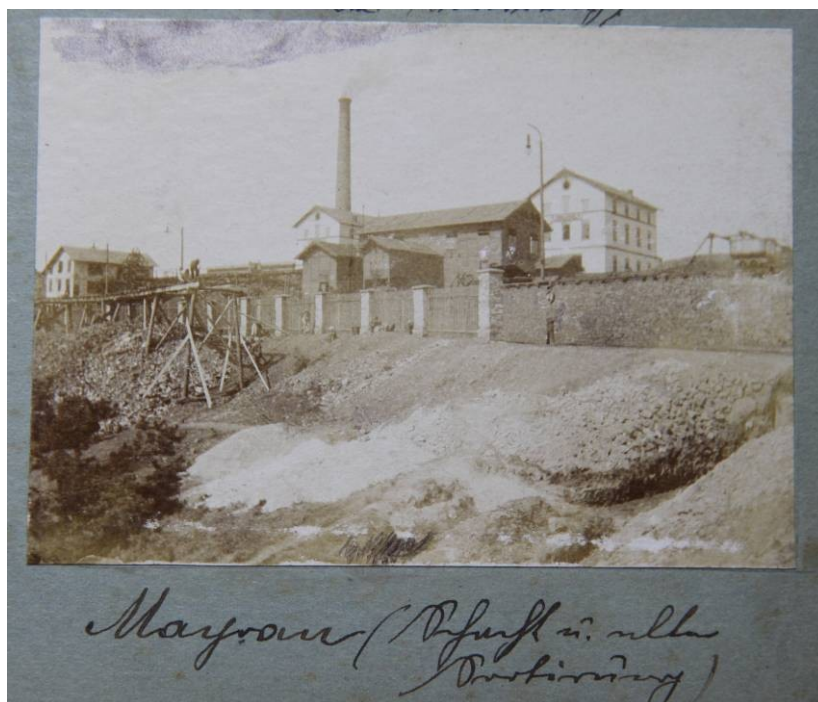
**Obr. č. 5:** Pohled na jámové budovy Mayrau a Robert z jihovýchodu (foto z archivu skanzenu Mayrau). Je patrné, že lanovnice v obou budovách byly ještě pod střechou, tzn. foto před rokem 1905 (na rámečku 1892).

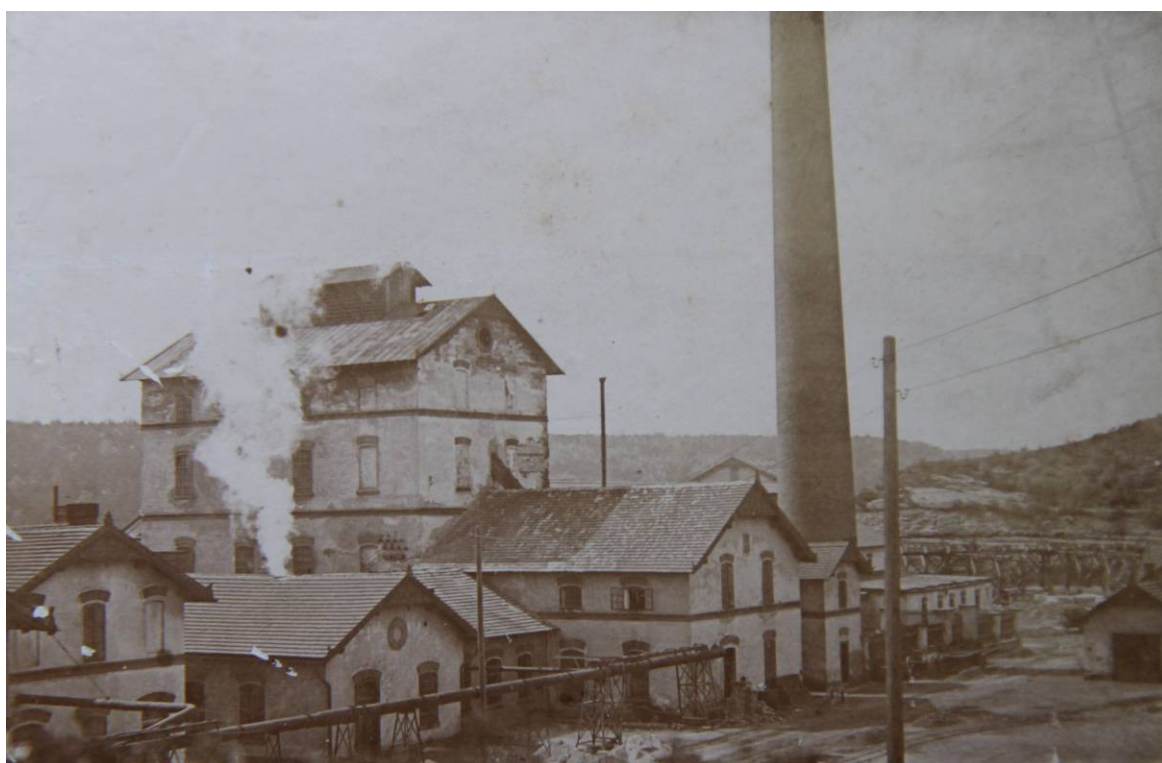
**Obr. č. 6:** Pohled na jámovou budovu Mayrau ze severovýchodu (foto z archivu skanzenu Mayrau). Je patrné, že lanovnice byly stále pod střechou a strojovna pro parní stroj Ringhoffer ještě nestojí, tzn. foto před rokem 1905. Na střeše je však patrná nástavba (pravděpodobně kvůli větrání).

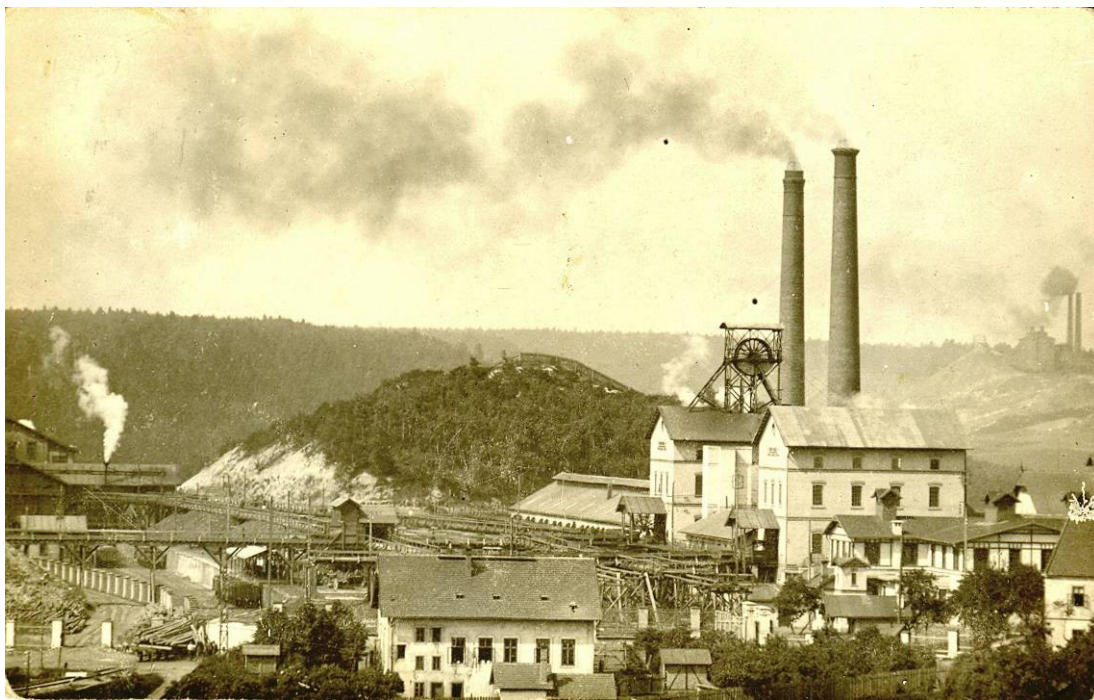
**Obr. č. 11:** Mayrau z jihovýchodu s navýšenou těžní věží po r. 1905 (foto z archivu skanzenu Mayrau). Zajímavá je změna struktury střešní krytiny. To je patrné i na obr. č. 12.

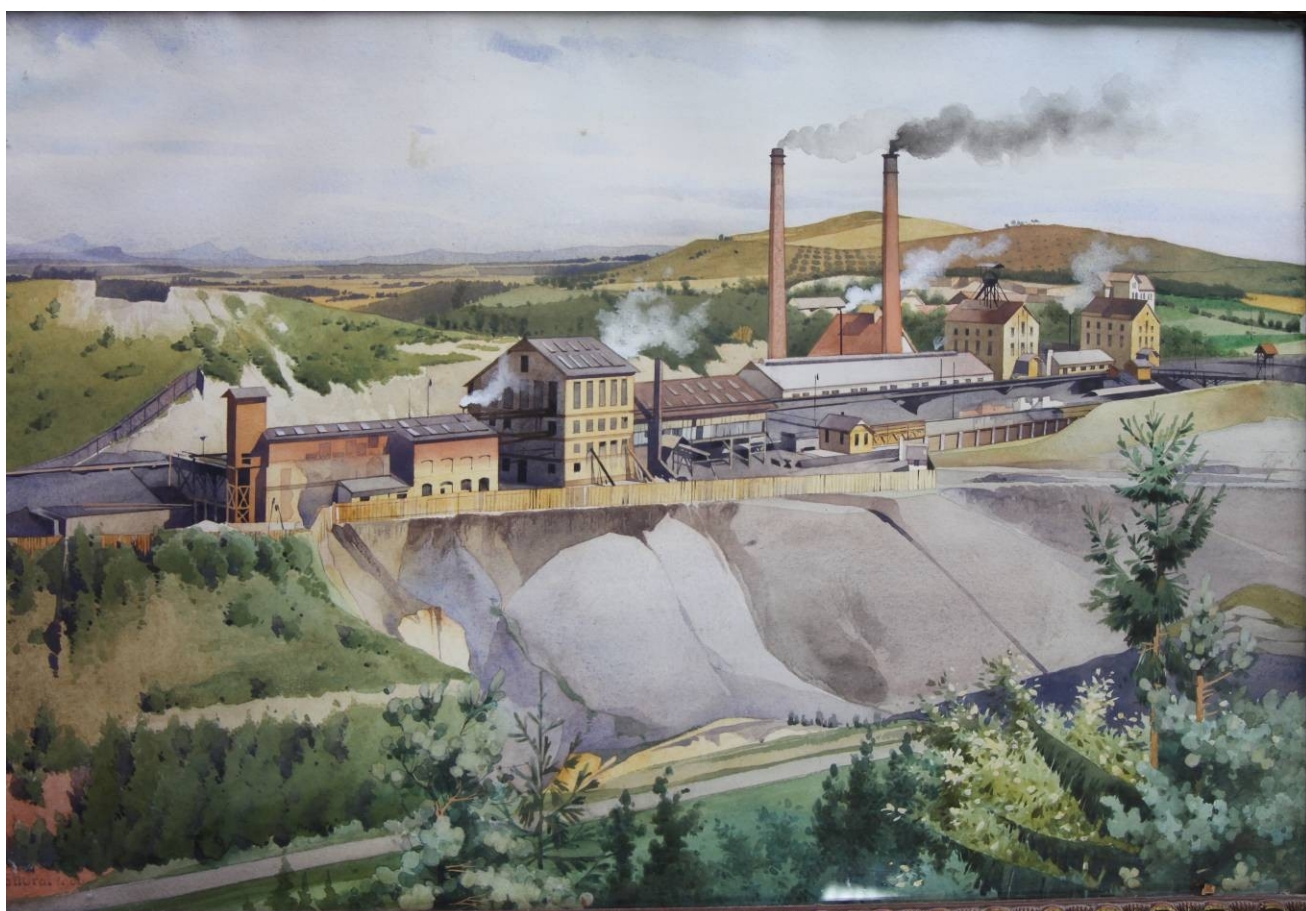
Ve směru sil od těžního stroje je šikmá vzpěra, která je tvořena dvojicí nýtovaných nosníků spojených diagonálními ztužidly z pásků, která byla po navýšení těžní věže r. 1905 doplněna o druhou vzpěru, čímž byla původní vzpěrová věž přeměněna na věž kozlíkovou. Hlavním nosným profilem druhé vzpěry je U240 ten je ztužen diagonálami u profilů U a propojen se stávající vzpěrrou do prostorové konstrukce pomocí profilů U160 (viz obr. č. 12).

**Obr. č. 12:** Akvarel od J. Stibrala z r. 1906. Pohled na Mayrau z jihozápadu. Je patrná zvýšená těžní věž na budově jámy Mayrau a úprava krytiny v místě průchodu nosné konstrukce věže (foto z archivu skanzenu Mayrau).
