**VIAKONTROL**

DIAGNOSTICKÝ PRŮZKUM  
KONSTRUKCE VOZOVKY  
SILNICE III/0102 A III/2444  
V OBCI PŘEZLETICE

Zpráva č. DV-15-002 ze dne 02/2016

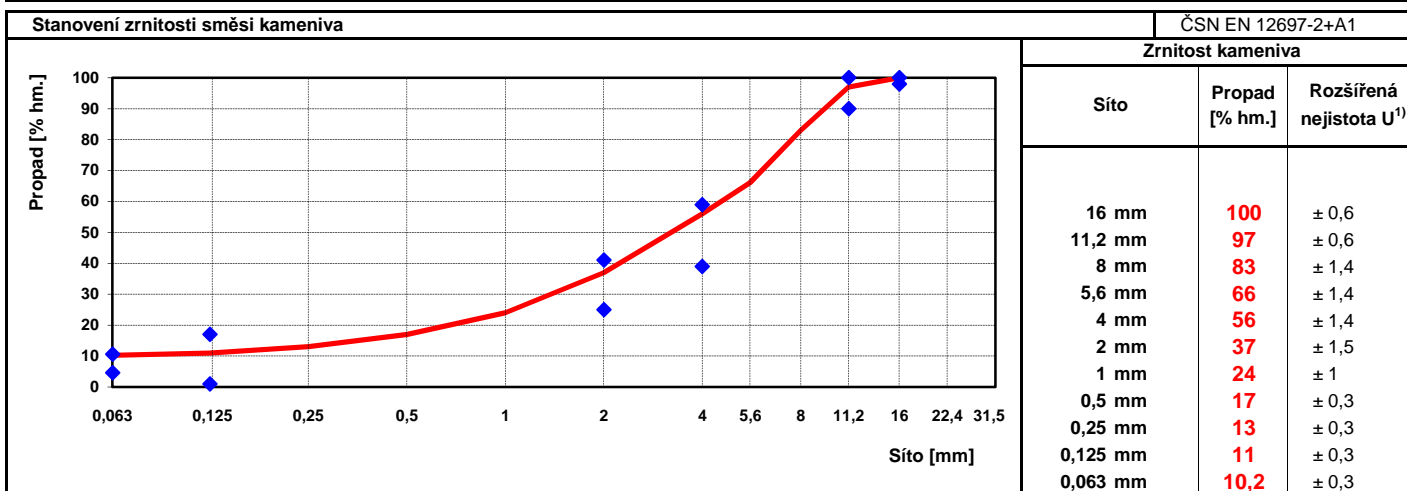
Posouzení shody výroby dle ČSN 73 6121 - kontrolní zkouška vzorku odebraného na stavbě							
Zrnitost	Síto		Naměřené hodnoty [% hm.]	Deklarované hodnoty [% hm.]	Odchylky min.    max.		Shoda s ČSN 73 6121, tab. 12
	1,4 D	16 mm	100	100	98	100	ano
	D	11 mm	97	96	90	100	ano
	D/2 <sup>3)</sup>	4 mm	56	49	39	59	ano
	2 mm		37	33	25	41	ano
	0,125 mm		11	9	1	17	ano
	0,063 mm		10,2	7,6	4,6	10,6	ano
Rozpuštěný obsah asfaltu			5,7	5,2	4,7	5,7	ano

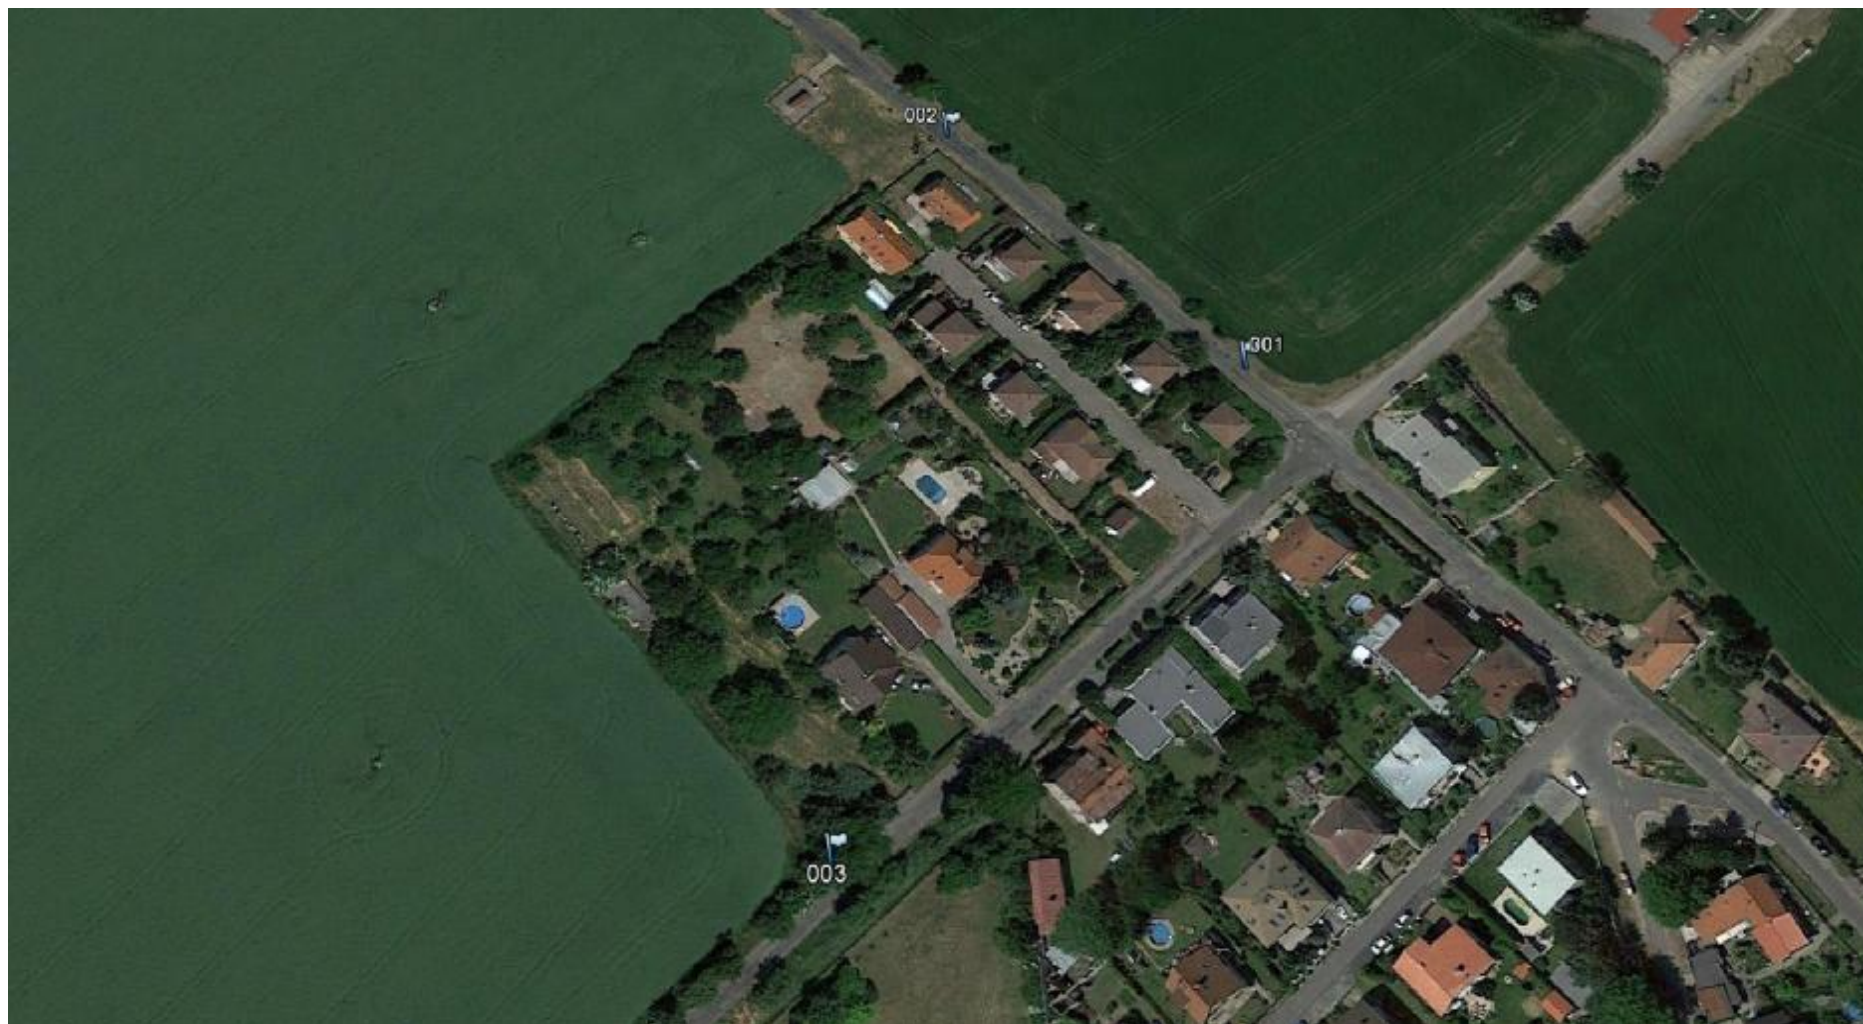
## Příloha č. IV

## Situace umístění JV a GS
