DIAGNOSTICKÝ PRŮZKUM  
KONSTRUKCE VOZOVKY  
SILNICE II/115  
PRAHA – LETY  
KM 10,519 - 13,379

Zpráva č. DV-24-022-2 z 04/2024

Krajská správa a údržba silnic  
Středočeského kraje, p.o.  
Zborovská 11  
150 21 Praha 5

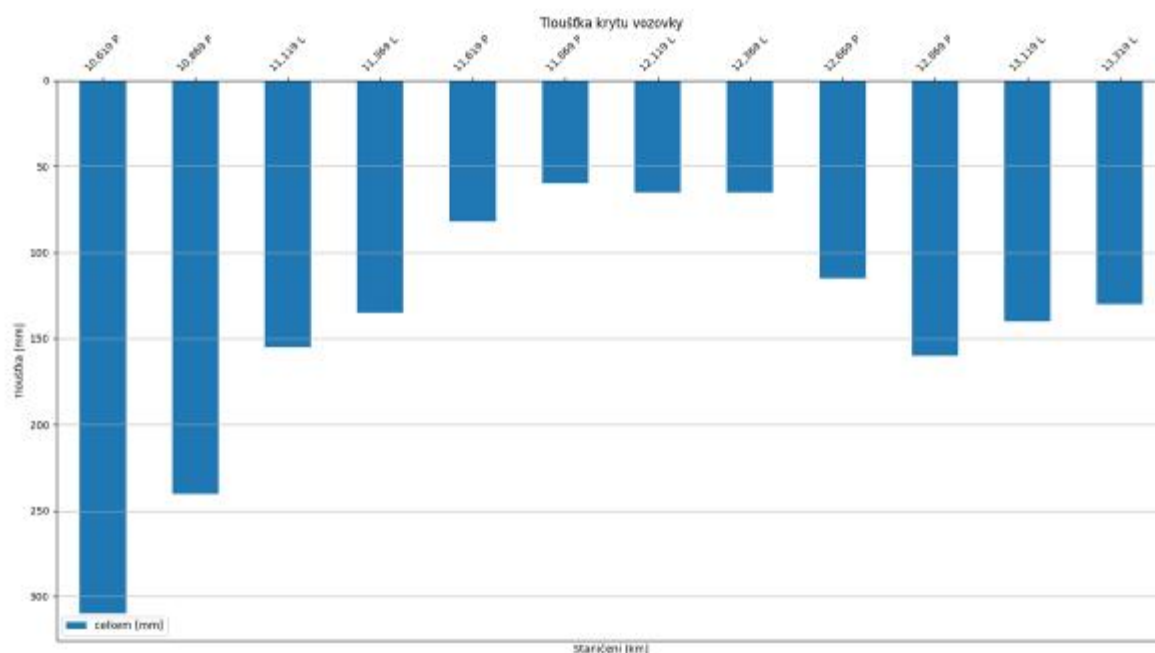
Graf 1

Na vybraných místech výše citovaného úseku bylo odebráno celkem 12 jádrových vývrtů. Konstruktivní vrstvy krytu vozovky tvoří ohrubná vrstva v průměrné tloušťce 37 mm, ložní vrstva (JV č. 1,2,3, 5,6,7,8,9,10,11,12) v průměrné tloušťce 40 mm, podkladní vrstva I. (JV č. 1,2,5,6,7,8,11,12) v průměrné tloušťce 39 mm, podkladní vrstva II. (JV č. 1,2,6,7,11,12) v průměrné tloušťce 28 mm, podkladní vrstva III. (JV č. 1,2,11) v průměrné tloušťce 25 mm, podkladní vrstva IV. (JV č. 1,2,11) v průměrné tloušťce 27 mm, podkladní vrstva V. (JV č. 1,2) v průměrné tloušťce 52 mm, podkladní vrstva VI. (JV č. 2) v tloušťce 35 mm. Průměrná tloušťka celého asfaltového souvrství je 138 mm. Stanovení tlouštěk bylo provedeno dle ČSN EN 12697-36. Počet odebraných jádrových vývrtů odpovídá zadání objednatele. Dokumentace a popis JV jsou uvedeny v příloze č. III.

Tloušťky jednotlivých vrstev a celková tloušťka asfaltového souvrství jsou uvedeny v následující tabulce a znázorněny v grafu.

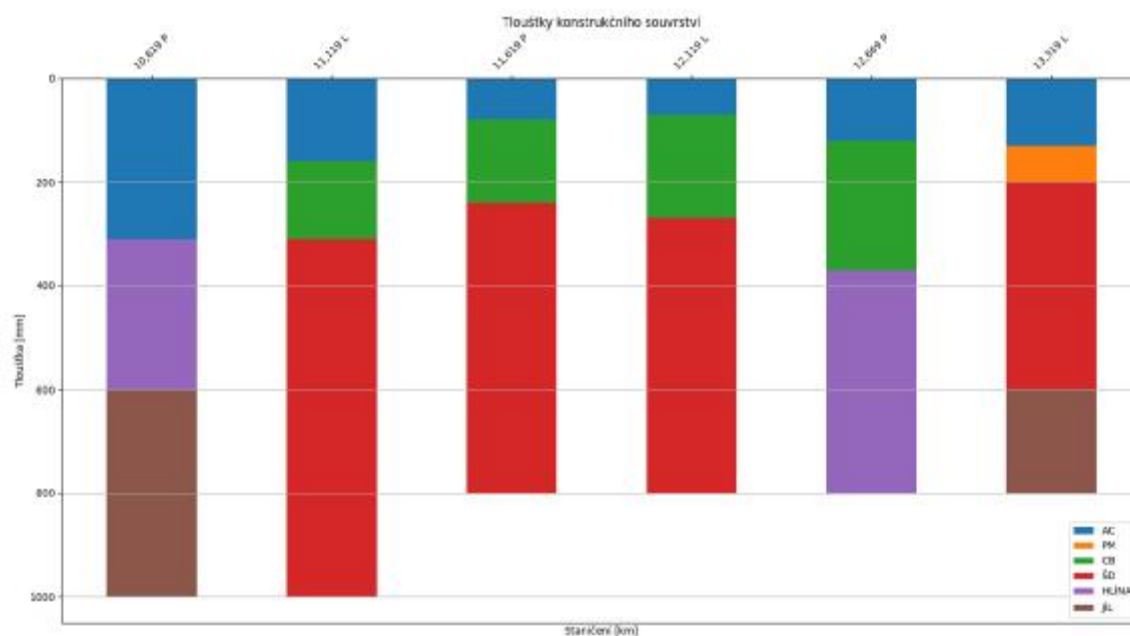
Graf 2

Na vybraných místech výše citovaného úseku bylo provedeno celkem 6 geotechnických vrtaných sond k identifikaci druhu a stavu jednotlivých konstrukčních vrstev. Sondy byly provedeny do hloubky 0,8 - 1,0 m. Počet provedených sond odpovídá zadání objednatele. Dokumentace a popis GS jsou uvedeny v příloze č. IV.

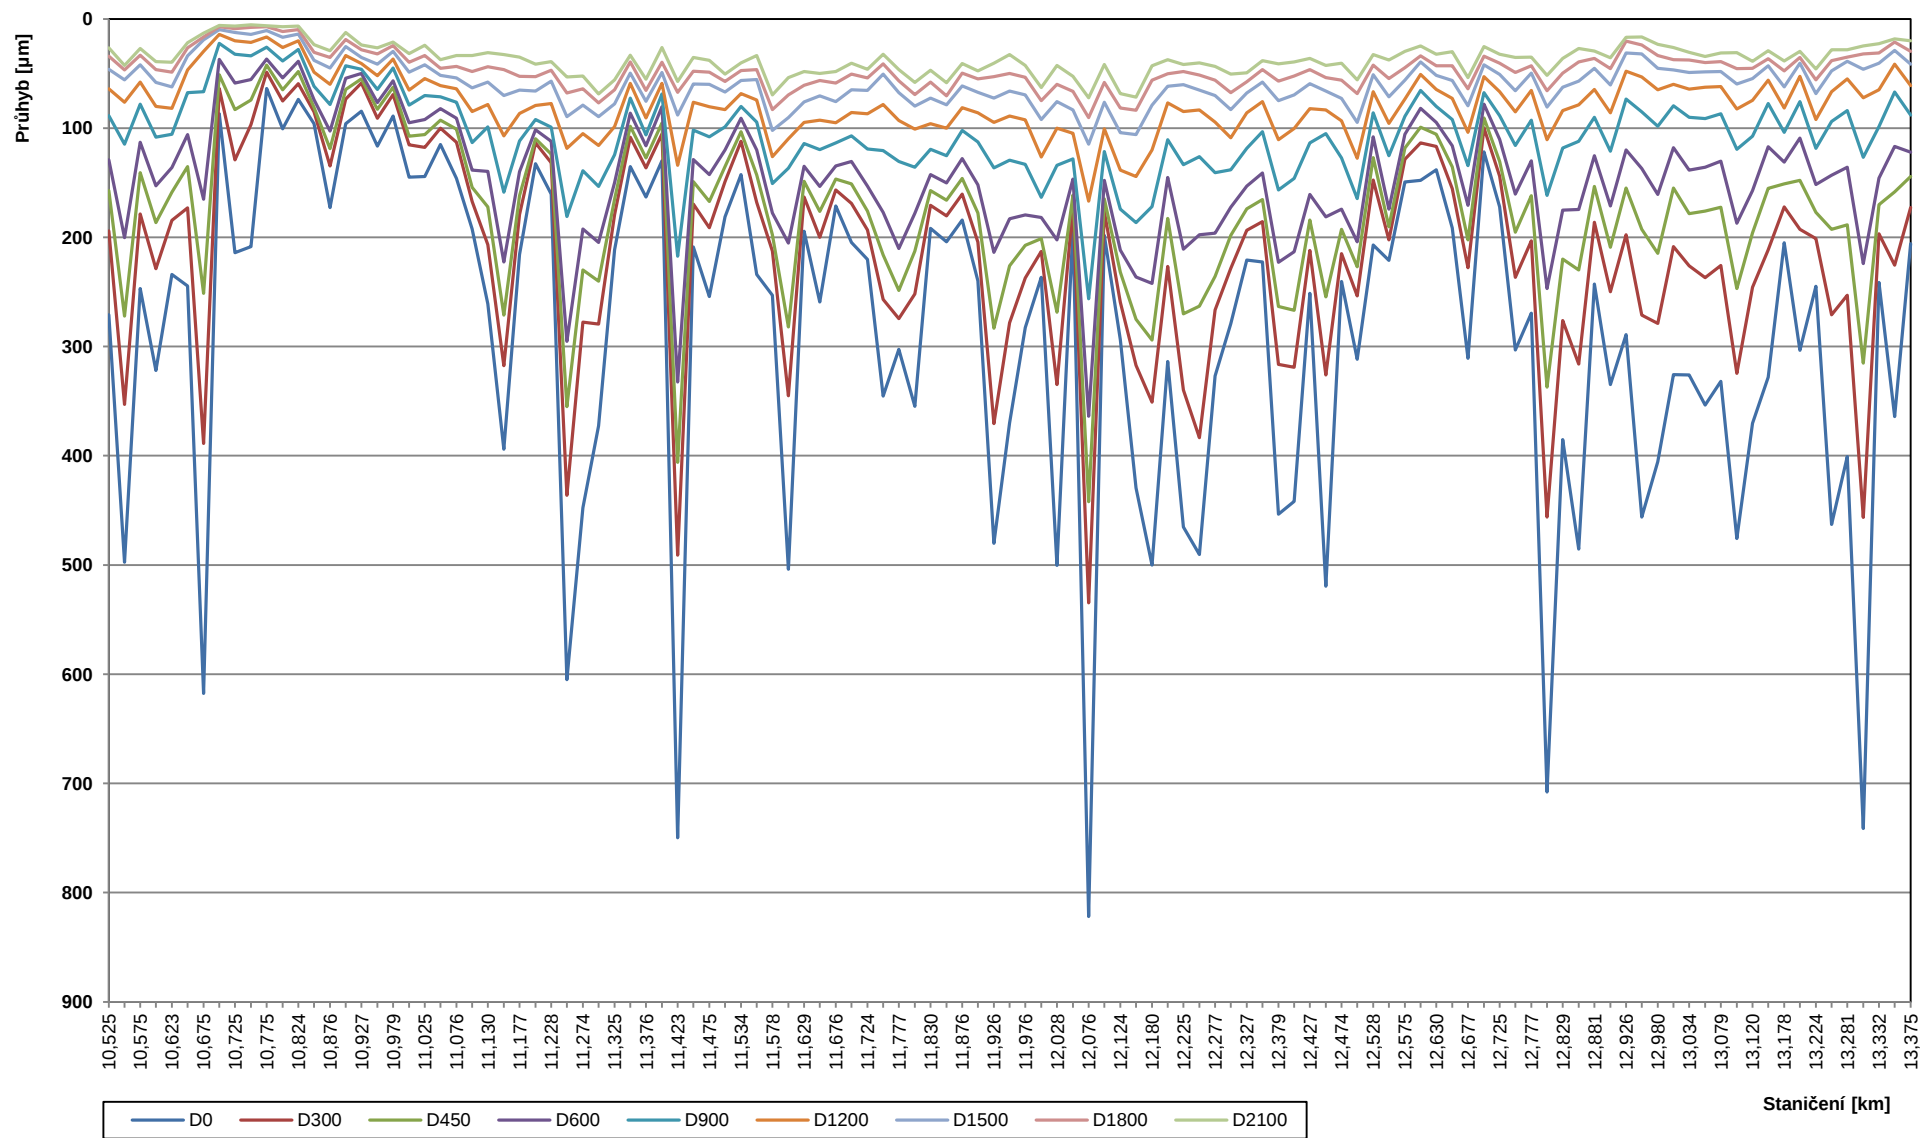
# Naměřené průhyby

Bodové měření únosnosti konstrukce rázovým zařízením FWD bylo provedeno v kroku 25 m. Měření byl pravý i levý jízdní pruh. Z naměřených průhybů byly vzhledem k dopravnímu zatížení a konstrukční skladbě vypočteny moduly pružnosti. Návrhové období = 25 roků, návrhová úroveň porušení D1. Dosažené výsledky měření únosnosti, zjištěné průhyby, vypočtené rázové moduly pružnosti jsou uvedeny v příloze V.
