DIAGNOSTICKÝ PRŮZKUM  
KONSTRUKCE VOZOVKY  
SILNICE II/115  
PRAHA – LETY  
KM 4,858 – 7,120

Zpráva č. DV-24-022-1 z 04/2024

Zadavatel:

Krajská správa a údržba silnic  
Středočeského kraje, p.o.  
Zborovská 11  
150 21 Praha 5

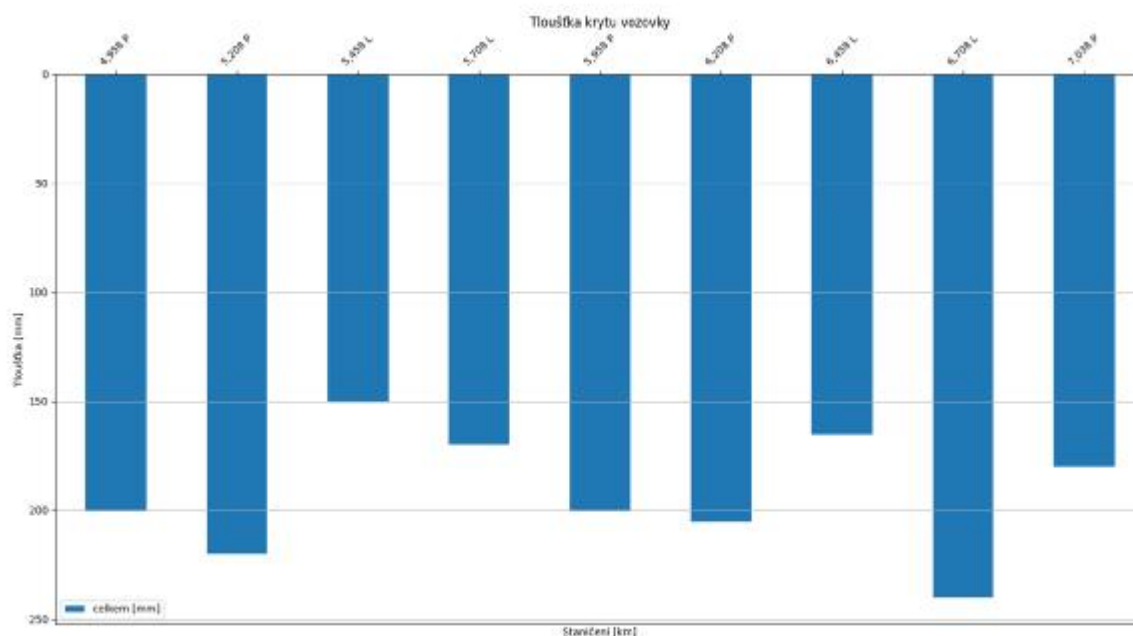
Graf 1

Tloušťky jednotlivých vrstev a celková tloušťka asfaltového souvrství jsou uvedeny v následující tabulce a znázorněny v grafu.

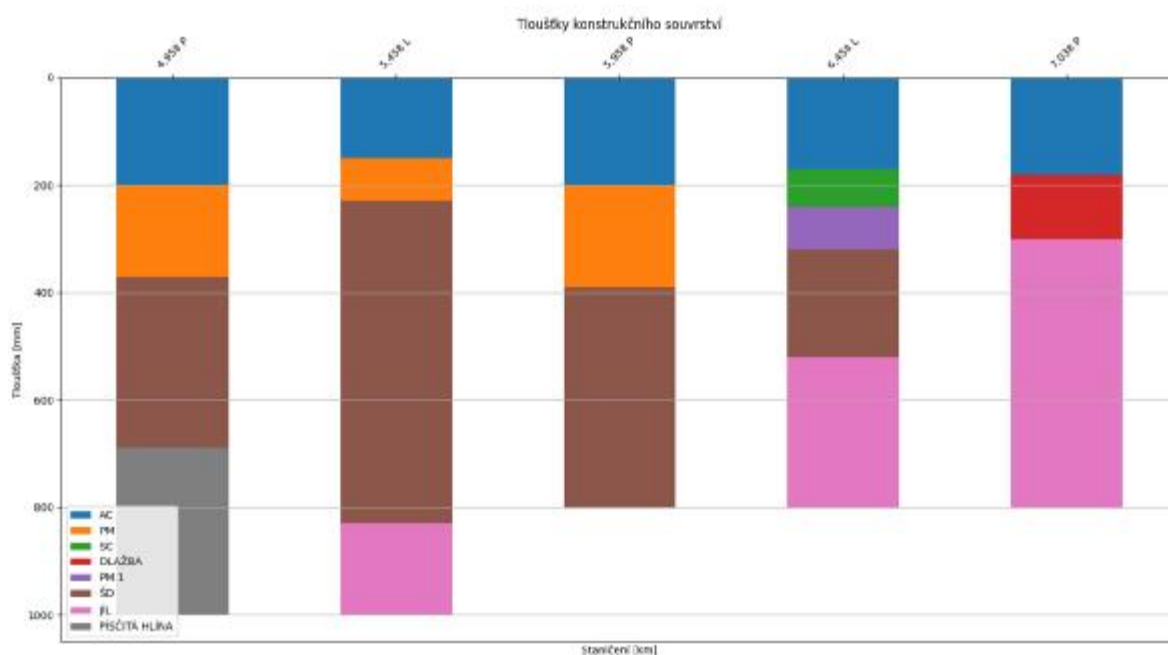
Graf 2

Na vybraných místech výše citovaného úseku bylo provedeno celkem 5 geotechnických vrtaných sond k identifikaci druhu a stavu jednotlivých konstrukčních vrstev. Sondy byly provedeny do hloubky 0,8 - 1,0 m. Počet provedených sond odpovídá zadání objednatele. Dokumentace a popis GS jsou uvedeny v příloze č. IV.

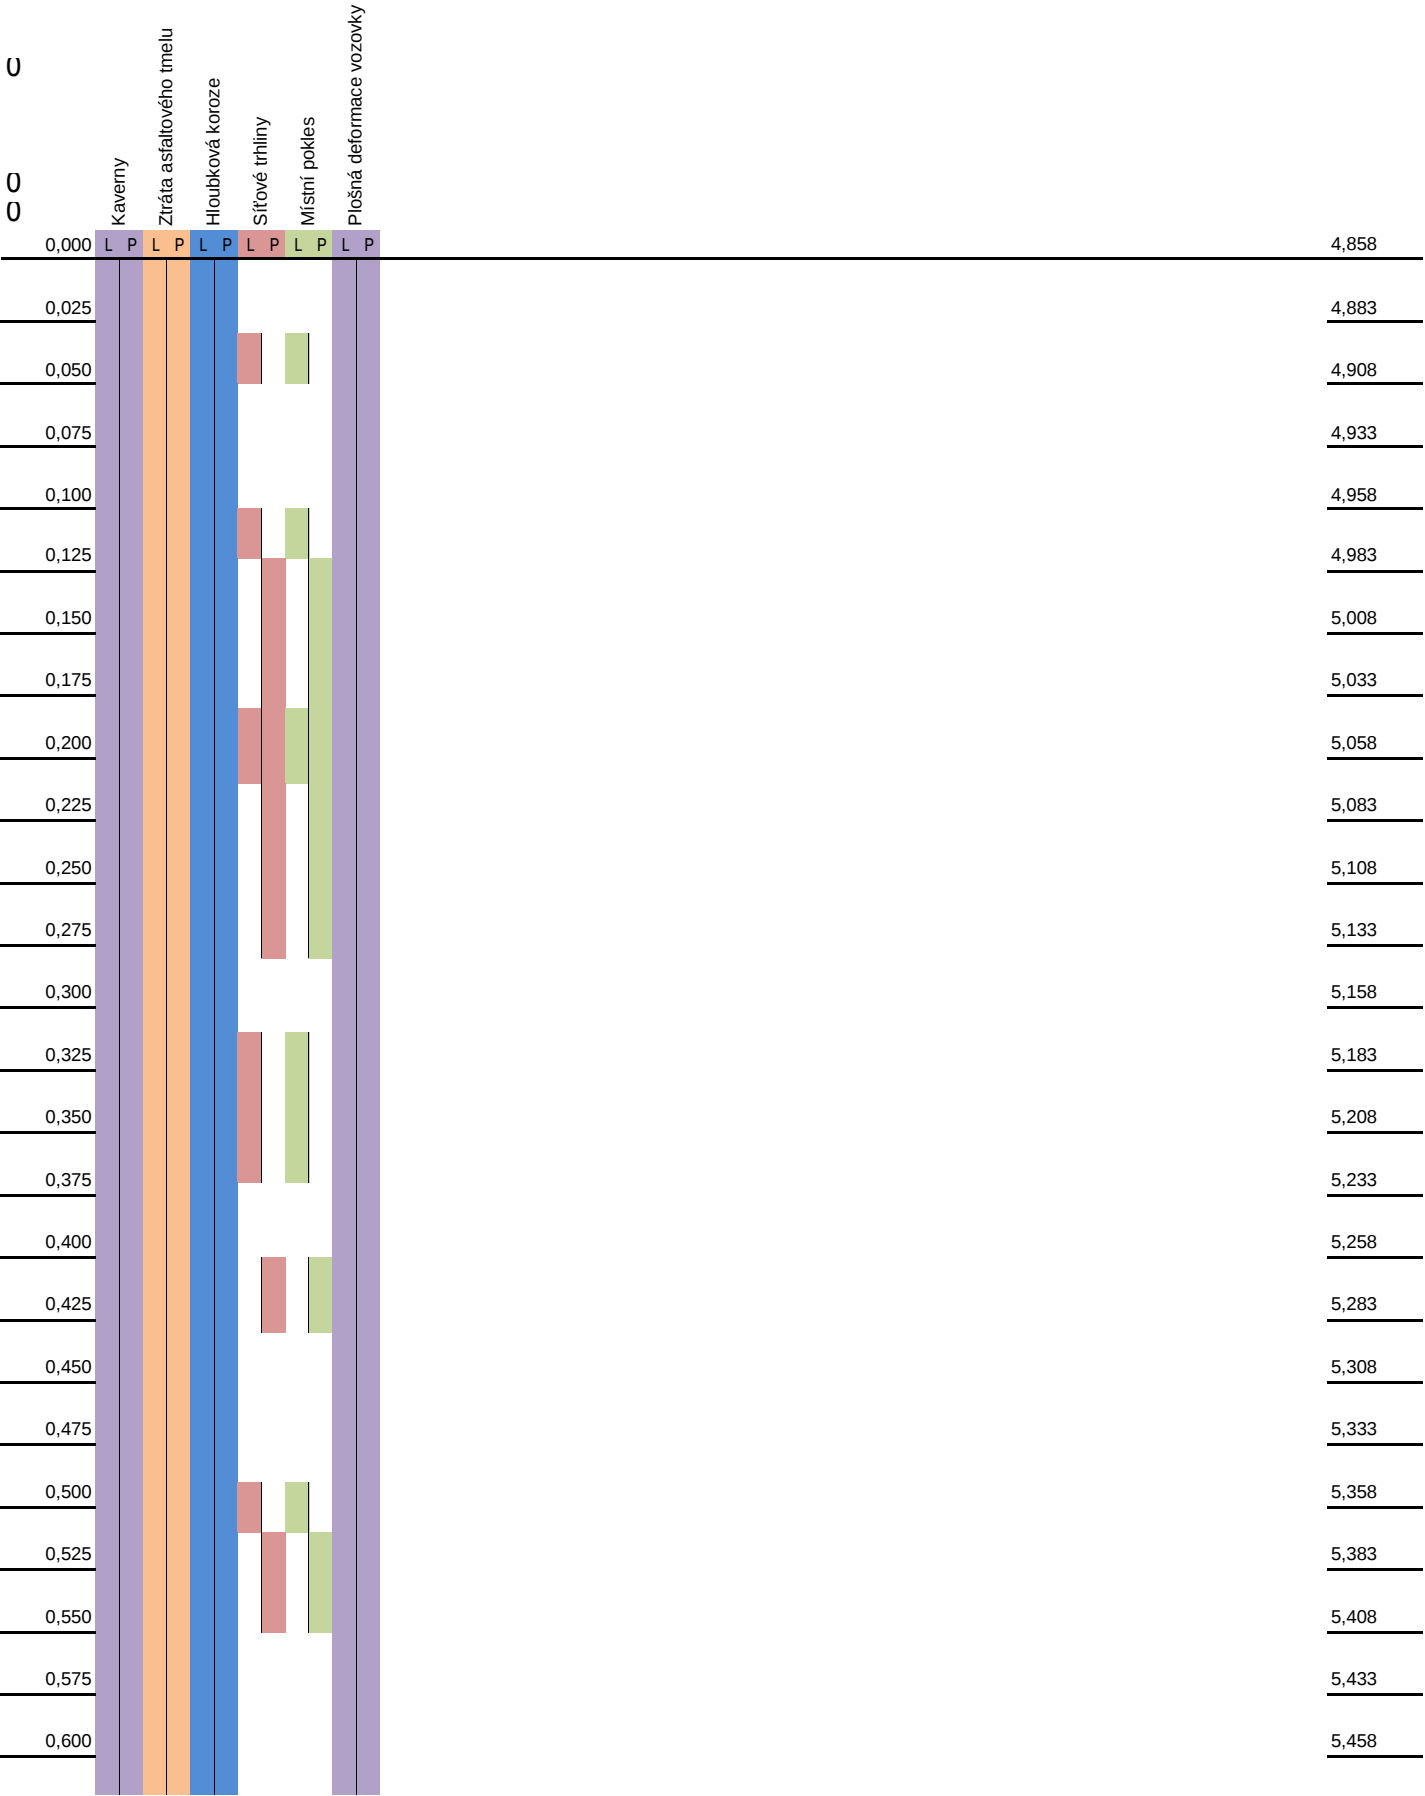
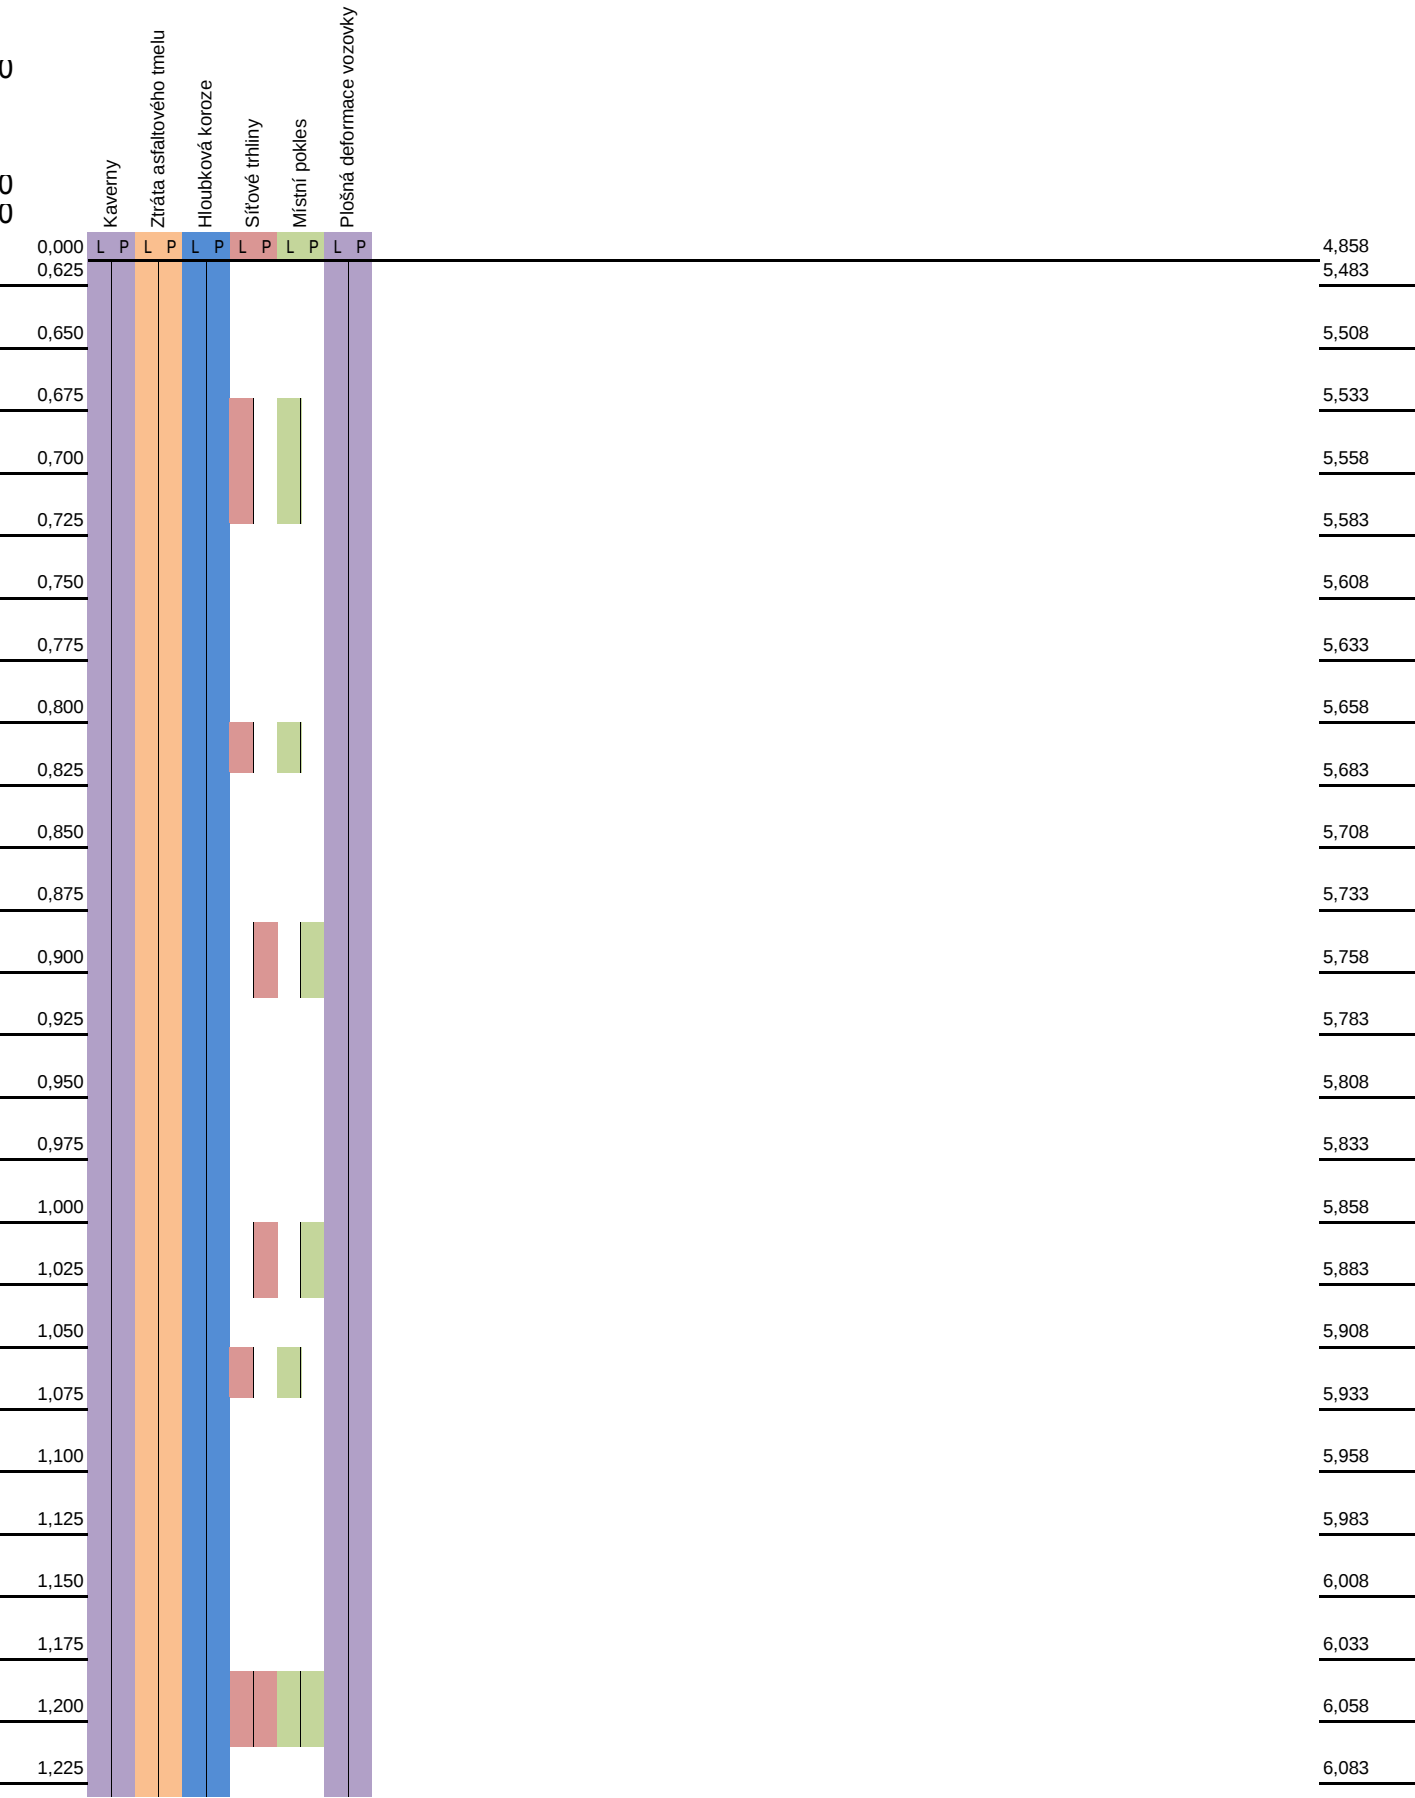
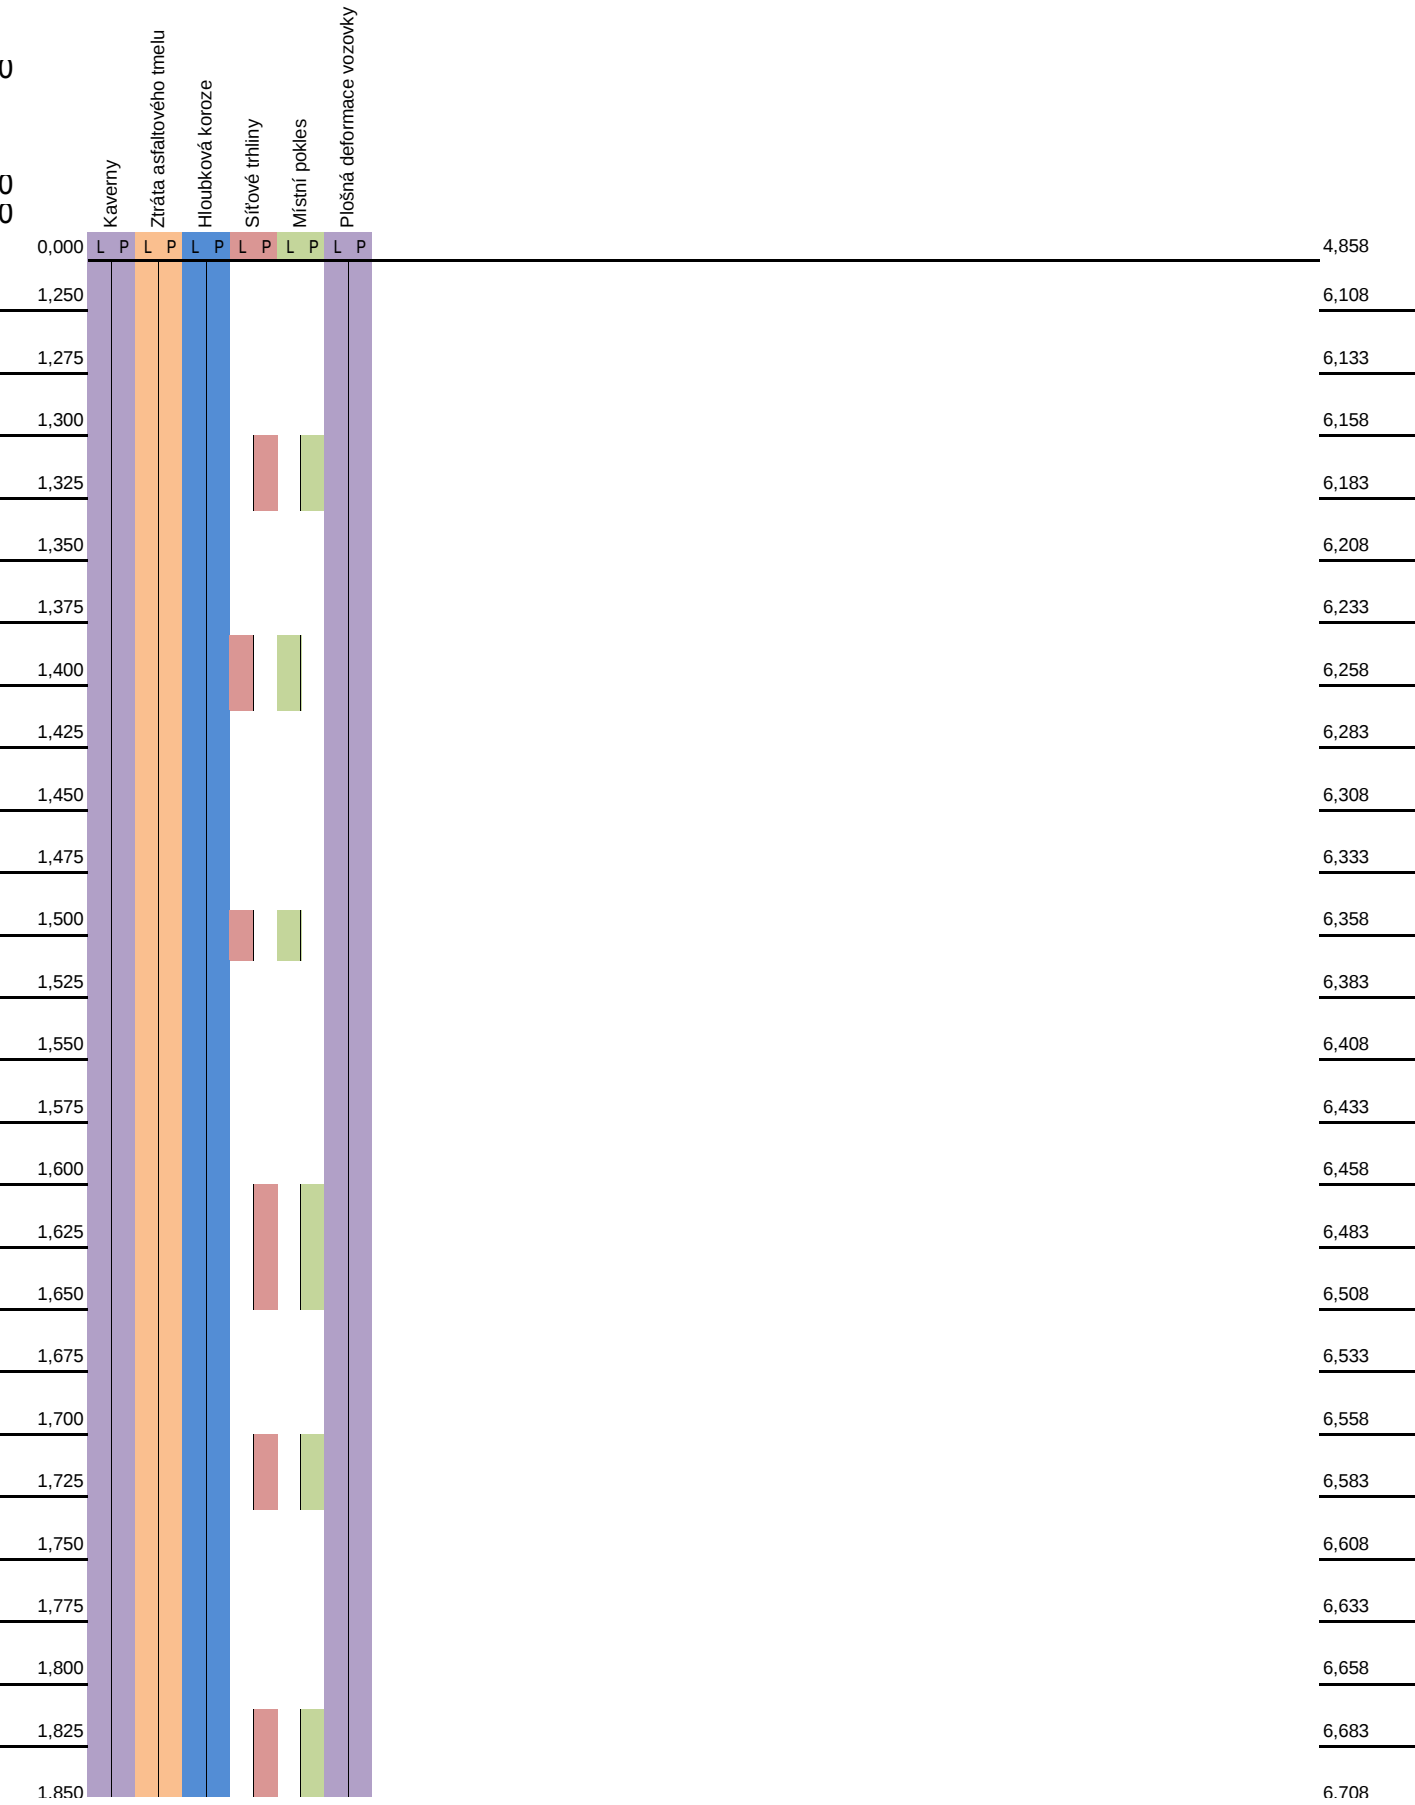
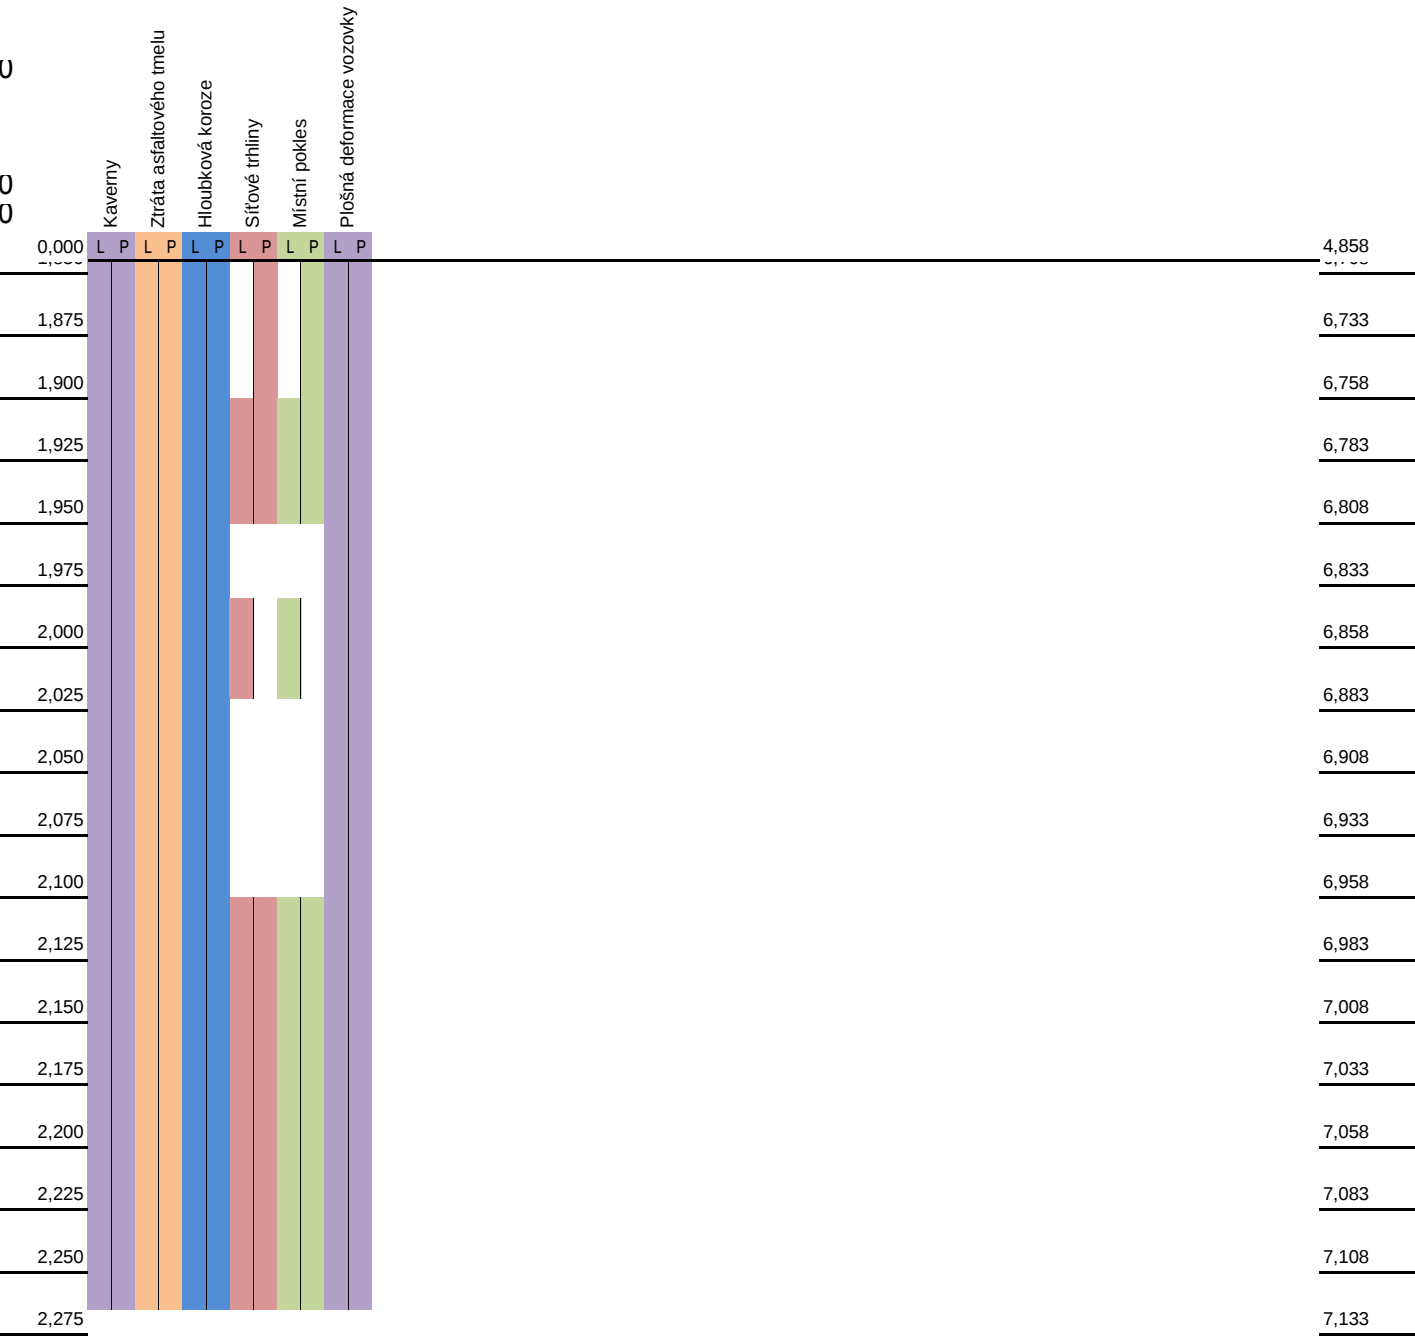
### Součtový graf poruch

| Povrch vozovky: | Povrch je zasažen kavernami a ztrátou asfaltového tmelu místy přecházející do hloubkové koroze. Na vozovce se nachází vysoké množství síťových trhlin. |
| Deformace vozovky | Vozovka je plošně deformována velmi mírným nepravidelným zvlněním a vysokým množstvím lokálních podlouhlých poklesů provázených síťovými trhlinami. |
| Výčet zastižených poruch: | Kaverny<br>Ztráta asfaltového tmelu<br>Hloubková koroze<br>Síťové trhliny<br>Místní pokles<br>Plošná deformace vozovky |

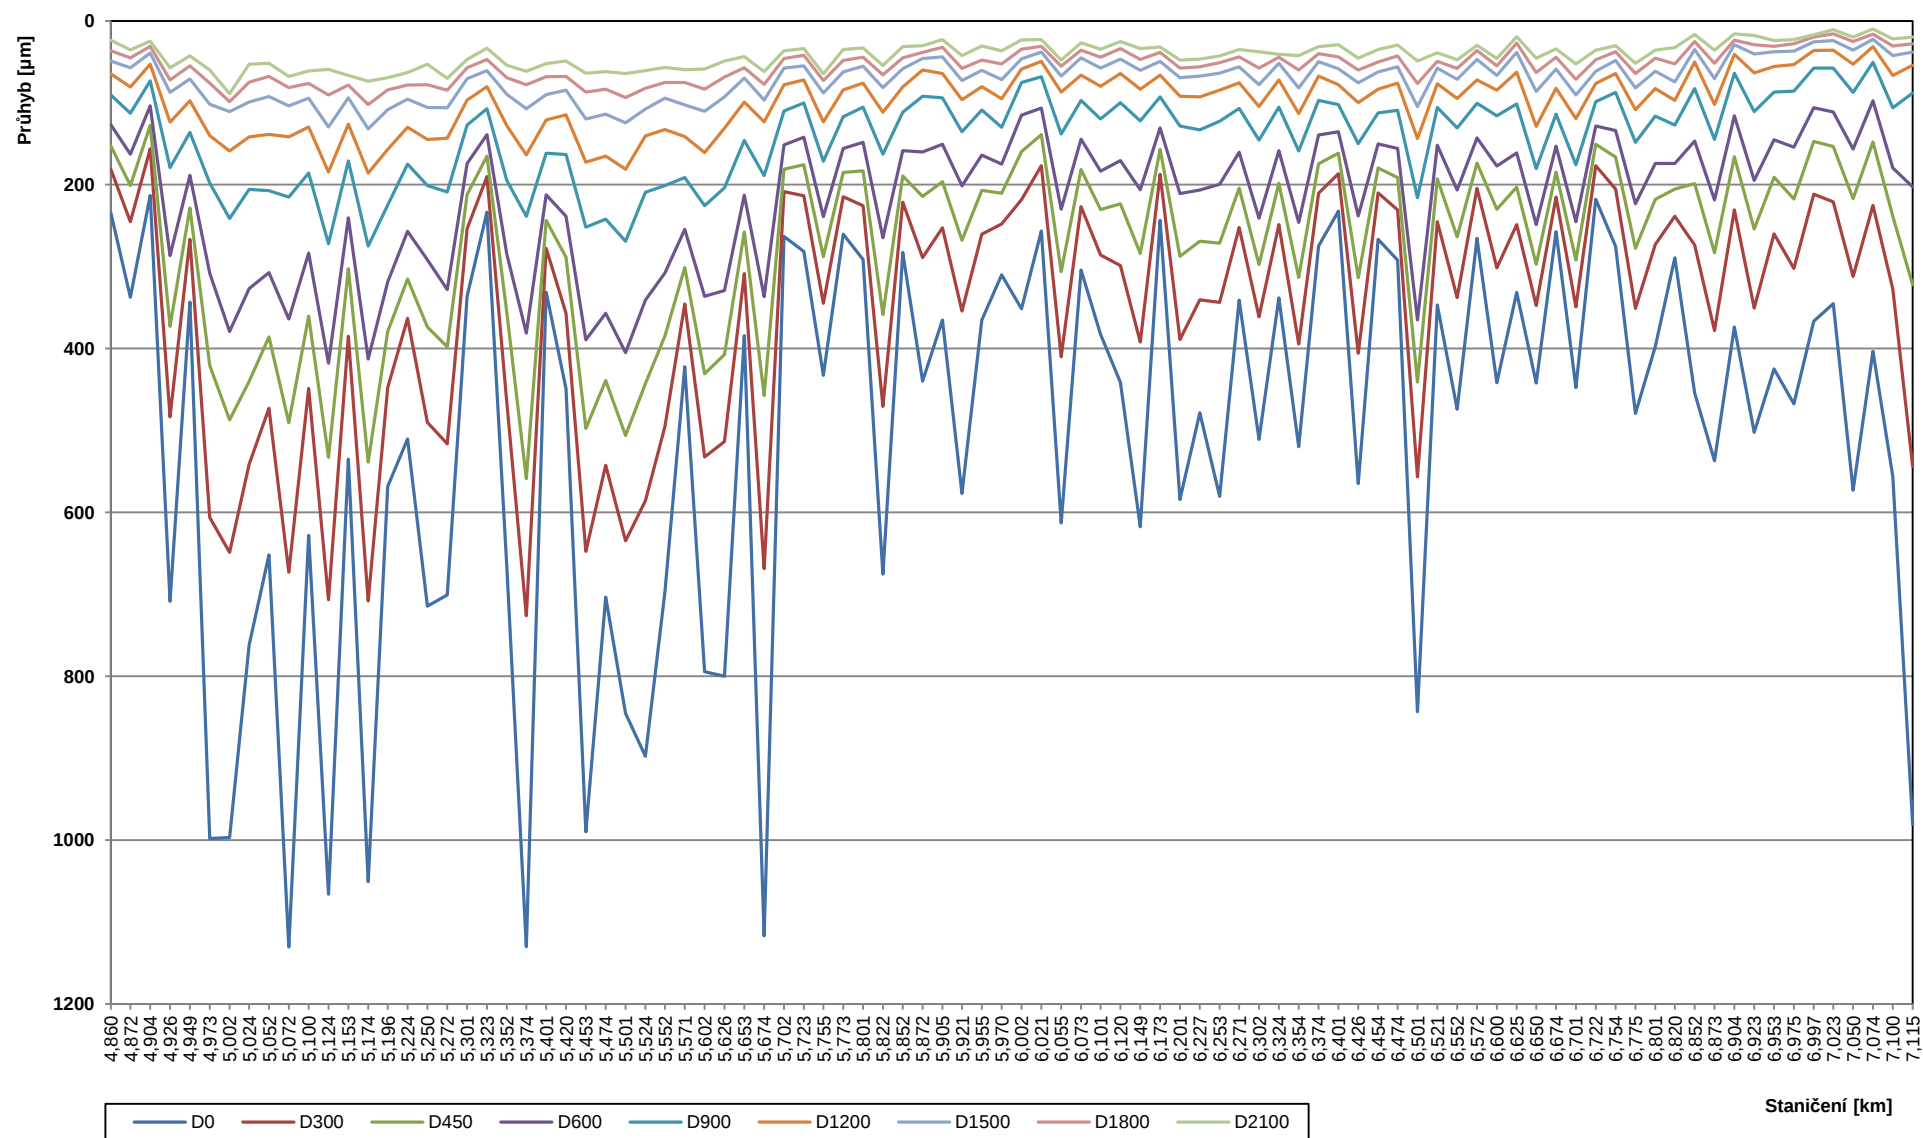
## Naměřené průhyby

Bodové měření únosnosti konstrukce rázovým zařízením FWD bylo provedeno v kroku 25 m. Měřen byl pravý i levý jízdní pruh. Z naměřených průhybů byly vzhledem k dopravnímu zatížení a konstrukční skladbě vypočteny moduly pružnosti. Návrhové období = 25 roků, návrhová úroveň porušení D1. Dosažené výsledky měření únosnosti, zjištěné průhyby, vypočtené rázové moduly pružnosti jsou uvedeny v příloze V.
