Most 33014-1

Most přes potok Klobus před obcí Kovansko

HLAVNÍ PROHLÍDKA

Datum provedení prohlídky: 11.10.2022

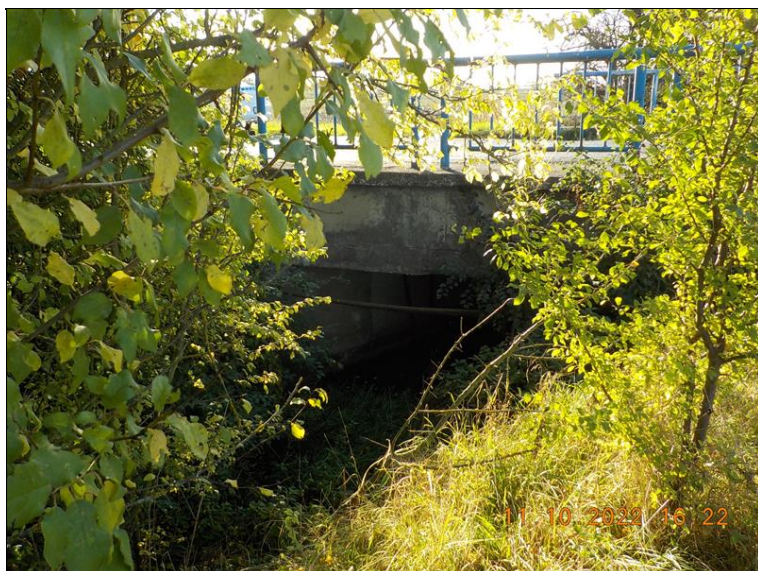
Záchytný systém není v souladu s ČSN pro komunikace v extravilánu.

Vyžilé PKO, bodová koroze, lokálně zcela prorezlé. U zábradlí vpravo chybí jedna tyč svislé výplně.

Pohled zprava.
