| Název akce: | II/125 Kolín Zálabí, most ev.č. 125-035 MPM, expertní posudek a návrh opatření |
| Mostní objekt: | Most ev. č. 125-035 |
| Zpracovatel: | PONTEX s.r.o., Bezová 1658/1, 147 00 Praha 4<br>Ing. Jan Bažil (ČKAIT 0013238) |

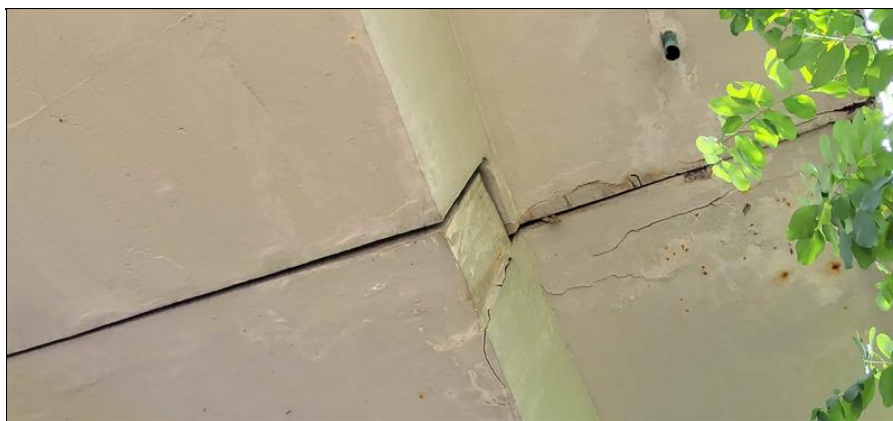
Ozub 1 - detail

Dochází k masivní separaci krycí vrstvy a sanačních vrstev podél všech dilatačních spár. Porucha je způsobena zatékáním a lze očekávat výraznou korozi výztuže. V krajních částech ozubů je patrná silná koroze výztuže, doprovázená rozpadem betonu i starších sanačních vrstev.

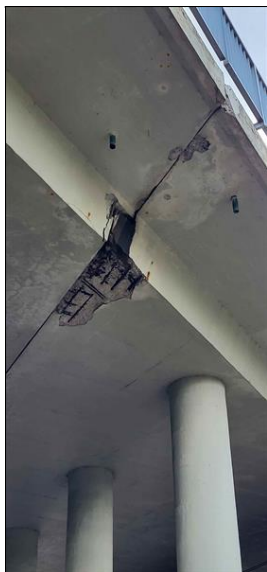
Ozub 3 - vnější okraj n.k.

Při provádění prohlídky bylo zřejmé, že dilatační spára v ozubech nemá dostatečnou kapacitu. Pevná pole a vložená pole jsou v kontaktu. Může být i příčinou trhlin v okolí dilatačních spár.

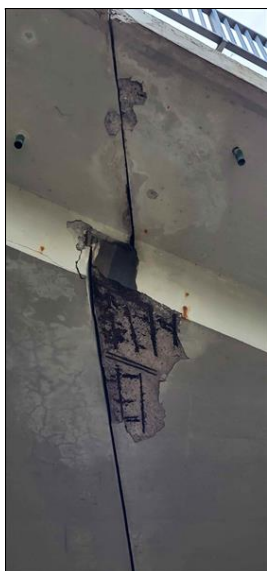
Ozub 3 - vnější okraj n.k.

Dochází k masivní separaci krycí vrstvy a sanačních vrstev podél všech dilatačních spár. Porucha je způsobena zatékáním a lze očekávat výraznou korozi výztuže. V krajních částech ozubů je patrná silná koroze výztuže, doprovázená rozpadem betonu i starších sanačních vrstev.

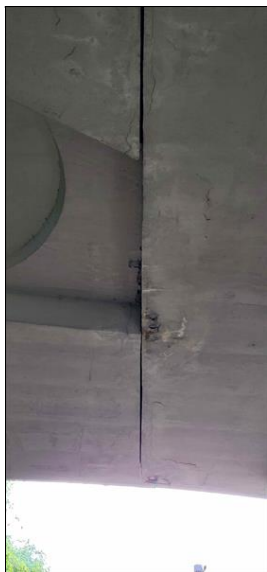
Rozplet n.k.

Při provádění prohlídky bylo zřejmé, že dilatační spára v ozubech nemá dostatečnou kapacitu. Pevná pole a vložená pole jsou v kontaktu. Může být i příčinou trhlin v okolí dilatačních spár.

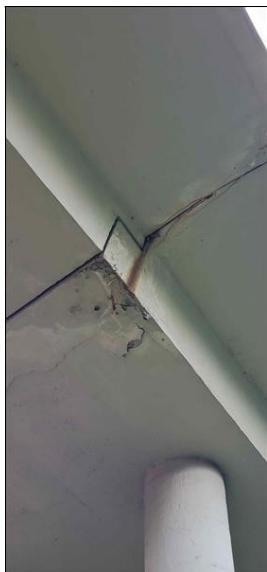
Ozub 4 - detail poškození

Dochází k masivní separaci krycí vrstvy a sanačních vrstev podél všech dilatačních spár. Porucha je způsobena zatékáním a lze očekávat výraznou korozi výztuže. V krajních částech ozubů je patrná silná koroze výztuže, doprovázená rozpadem betonu i starších sanačních vrstev.

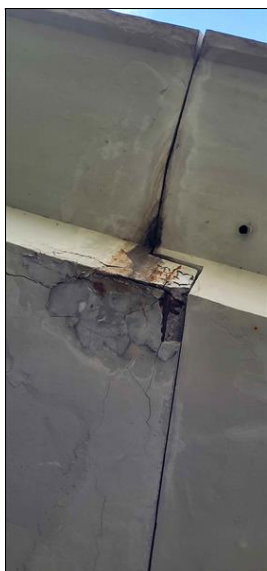
Ozub 4 - detail poškození

Dochází k masivnímu zatékání do dilatačních spár. Mostní závěry netěsní. Problém se týká všech ozubů.

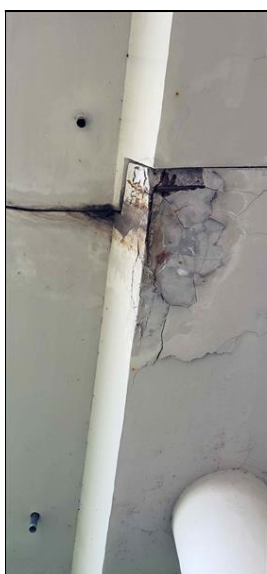
Ozub 4 - detail poškození

Dochází k masivní separaci krycí vrstvy a sanačních vrstev podél všech dilatačních spár. Porucha je způsobena zatékáním a lze očekávat výraznou korozi výztuže. V krajních částech ozubů je patrná silná koroze výztuže, doprovázená rozpadem betonu i starších sanačních vrstev.

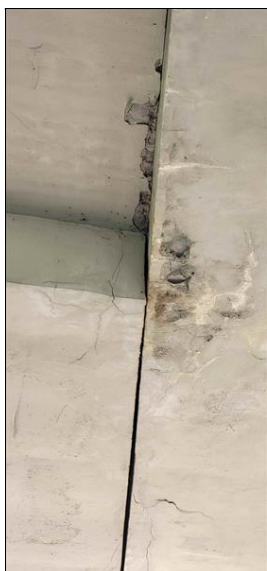
Ozub 4 - detail

Z ozubů v místě rozpletu vlevo odpadává beton do kolejiště.
