DIAGNOSTICKÝ PRŮZKUM
KONSTRUKCE VOZOVKY
SILNICE

II/330; KM 16,950 - 19,317

II/331; KM 41,903 - 42,036

Zpráva č. DV-24-023 z 04/2024

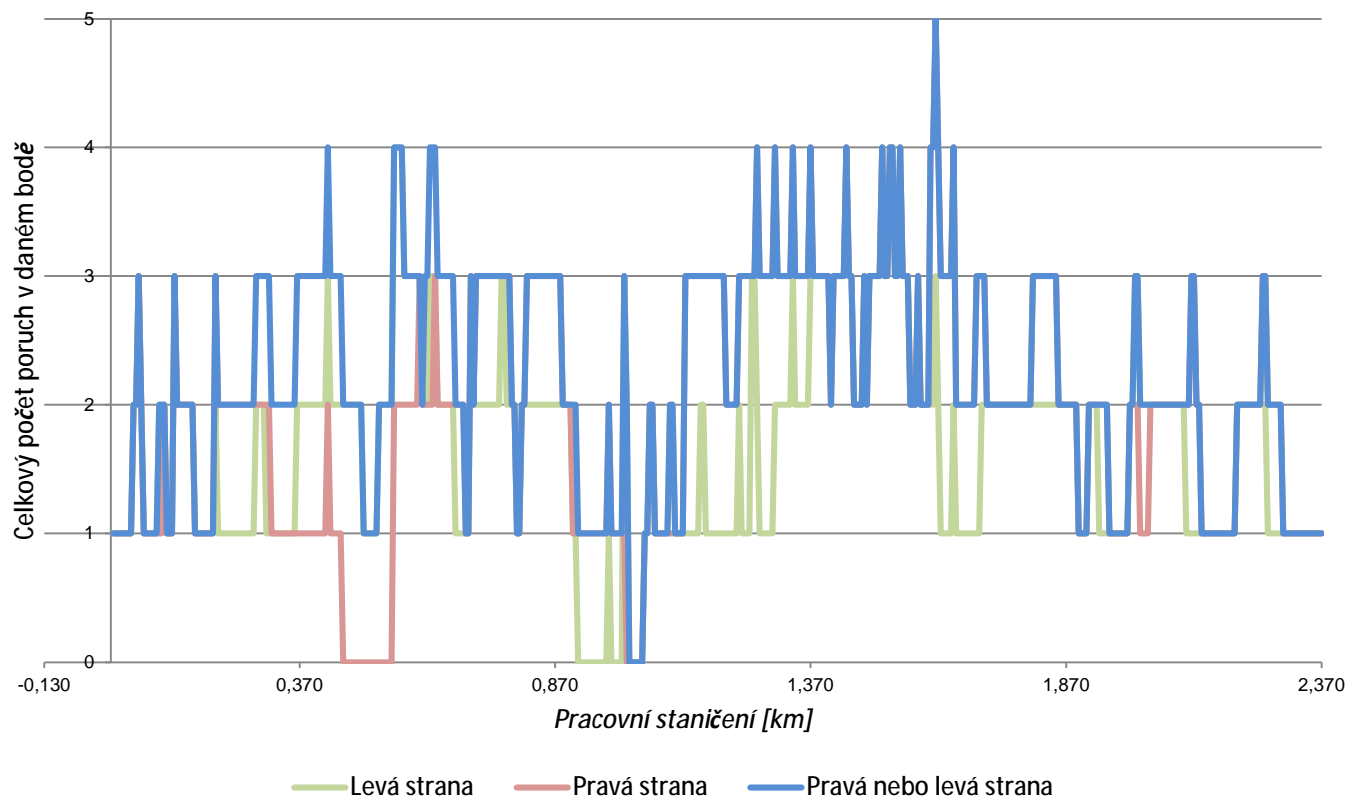
Součtový graf poruch

Povrch vozovky je zasažen kavernami a ztrátou asfaltového tmelu, místy přecházející do hloubkové koroze. Vozovka je ve vysoké míře opravována vysprávkami. Na vozovce se nachází velké množství podélných, příčných a síťových trhlin. Na vozovce se nachází velké množství lokálních poklesů (se síťovými trhlínami), místy se začínají vyjíždět koleje. Protokol VIP je uveden v příloze č. II.

Název poruchy	Celková délka postižených částí [m]			% zastižené délky komunikace			% ze všech zastižených poruch		
	L	P	L nebo P	L	P	L nebo P	L	P	L nebo P
Kaverny	2230	1980	2230	94,1	83,5	94,1	42,8	38,0	42,8
Síťové trhliny	990	1130	1410	41,8	47,7	59,5	19,0	21,7	27,1
Trhlina podélná	230	440	470	9,7	18,6	19,8	4,4	8,5	9,0
Trhlina příčná	115	115	115	4,9	4,9	4,9	2,2	2,2	2,2
Olamování okrajů vozovky	0	20	20	0,0	0,8	0,8	0,0	0,4	0,4
Vyjeté koleje	180	430	430	7,6	18,1	18,1	3,5	8,3	8,3
Místní pokles	200	440	530	8,4	18,6	22,4	3,8	8,5	10,2

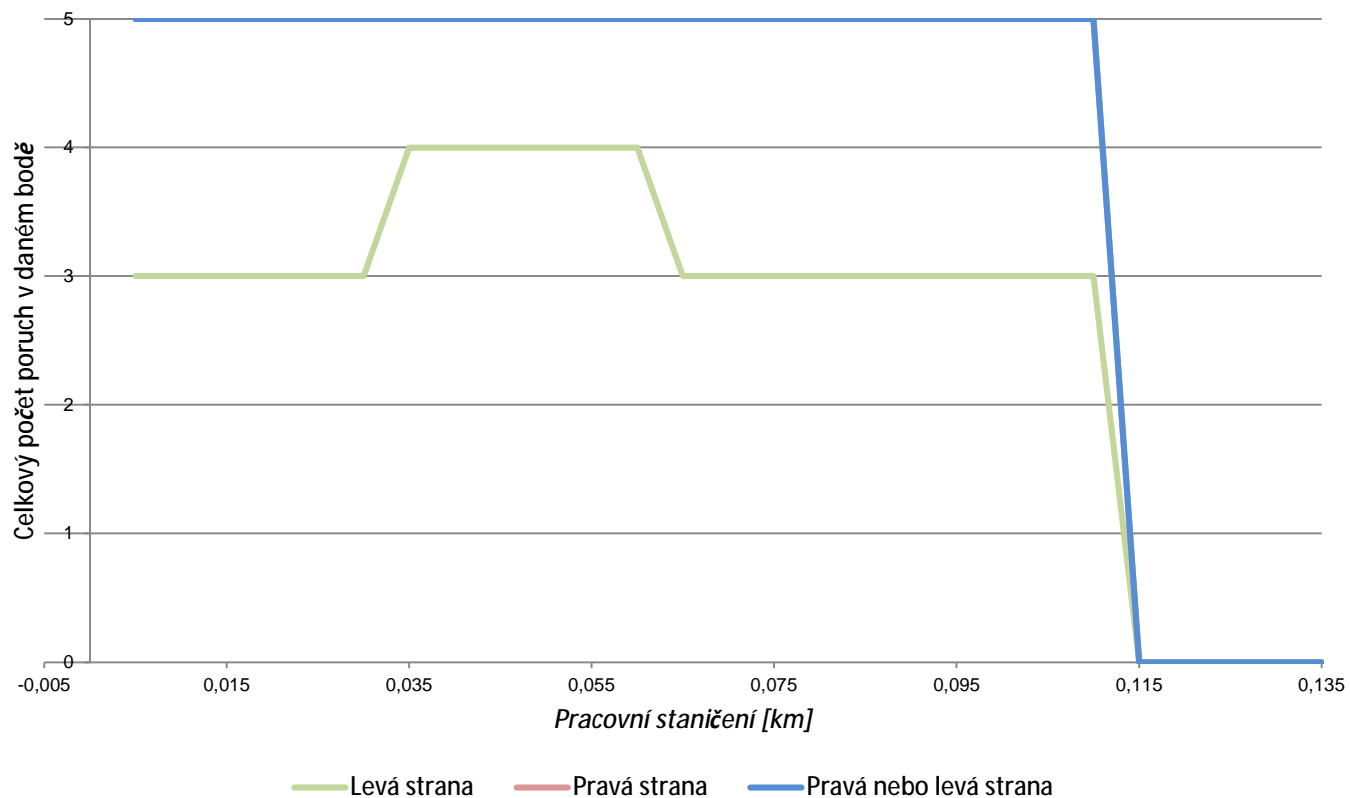
Součtový graf poruch

Povrch vozovky je zasažen kavernami a ztrátou asfaltového tmelu, místy přecházející do hloubkové koroze. Na vozovce se nachází síťové trhliny. Vozovce se olamuje pravý okraj vozovky. Protokol VIP je uveden v příloze č. II.

Název poruchy	Celková délka postižených částí [m]			% zastižené délky komunikace			% ze všech zastižených poruch		
	L	P	L nebo P	L	P	L nebo P	L	P	L nebo P
Kaverny	110	110	110	81,5	81,5	81,5	20,0	20,0	20,0
Ztráta asfaltového tmelu	110	110	110	81,5	81,5	81,5	20,0	20,0	20,0
Hlubková koroze	110	110	110	81,5	81,5	81,5	20,0	20,0	20,0
Síťové trhliny	30	110	110	22,2	81,5	81,5	5,5	20,0	20,0
Olamování okrajů vozovky	0	110	110	0,0	81,5	81,5	0,0	20,0	20,0
