Most 105-014

Most přes potok před obcí Borovka

HLAVNÍ PROHLÍDKA

Datum provedení prohlídky: 9.12.2020

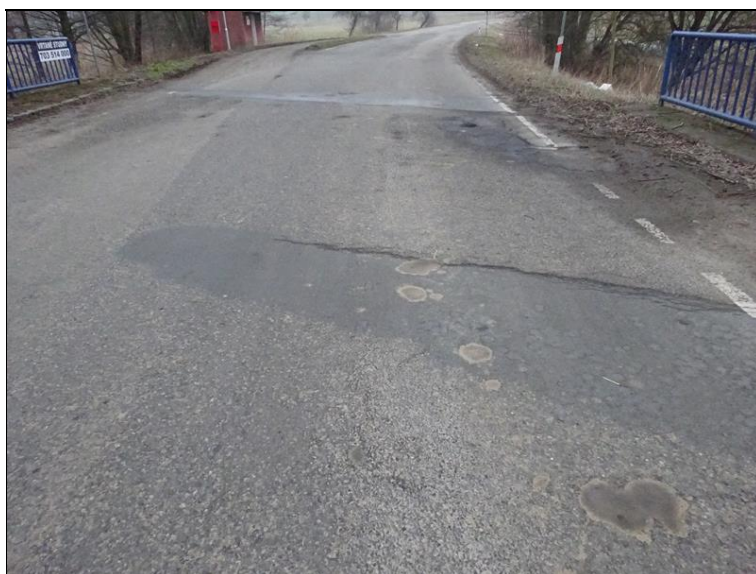
30_vozovka.JPG

| [3.1] | 3.1 | Vozovka | Nad opěrami jsou v krytu vozovky příčné trhliny. V ploše vozovky jsou výtluky.
