RESTAURÁTORSKÁ DOKUMENTACE

Restaurátorský průzkum a záměr Restaurování kamenného schodiště sala terreny v areálu zámku Smečno

Leden 2023

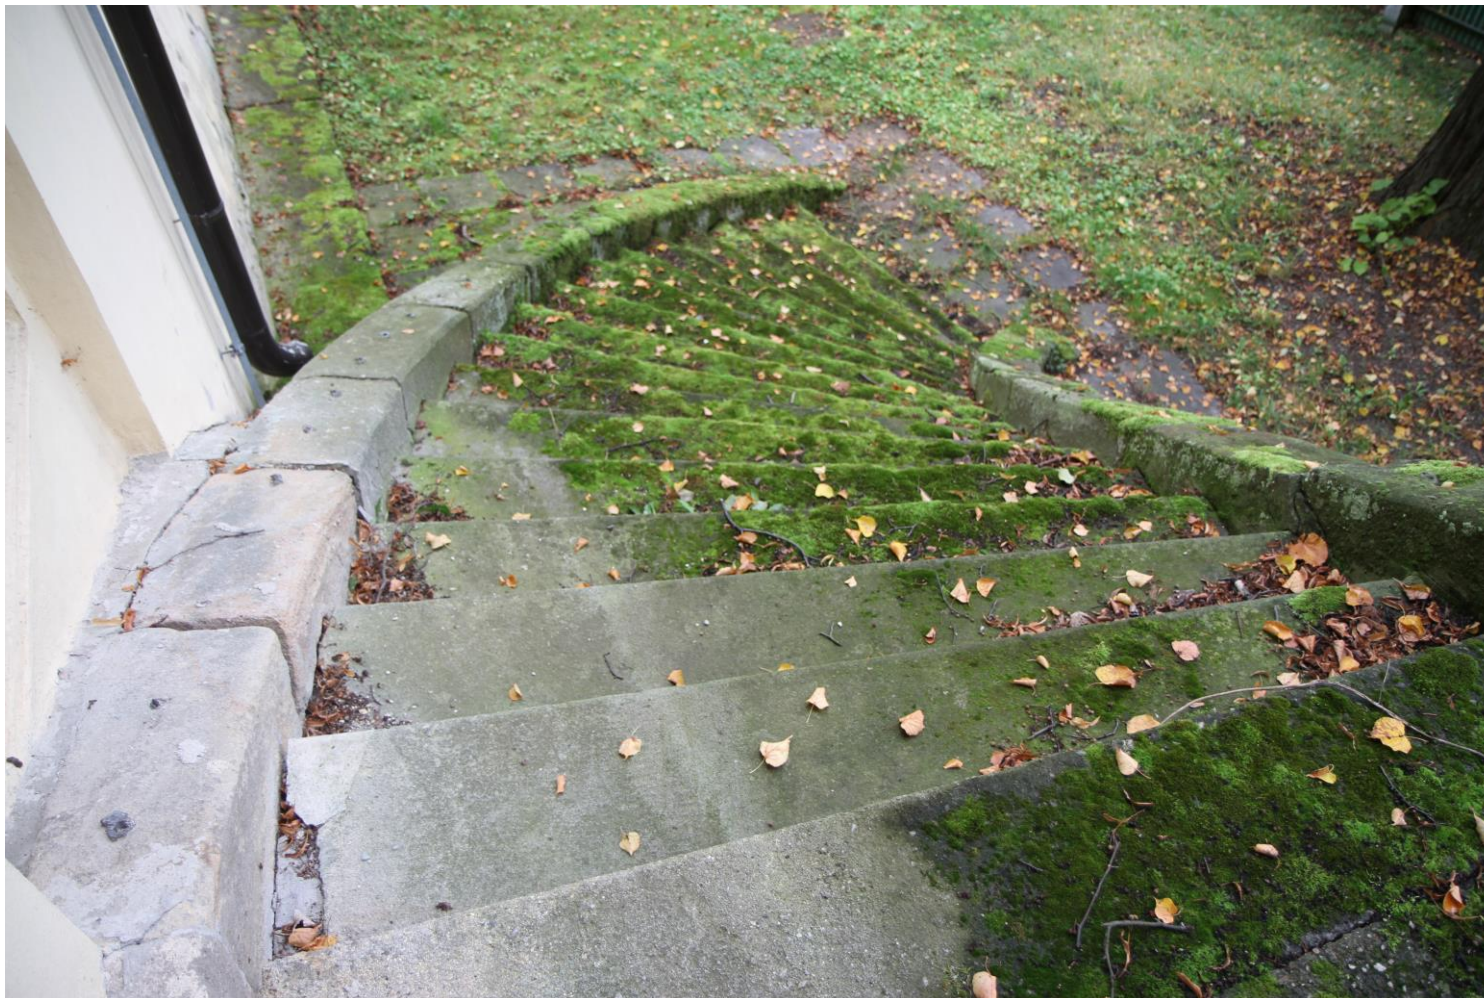
Spodní stupeň a spodní voluty trnože pravého (západního) ramene schodiště jsou zapuštěné pod druhotně navýšeným terénem.

Západní (pravé) rameno schodiště

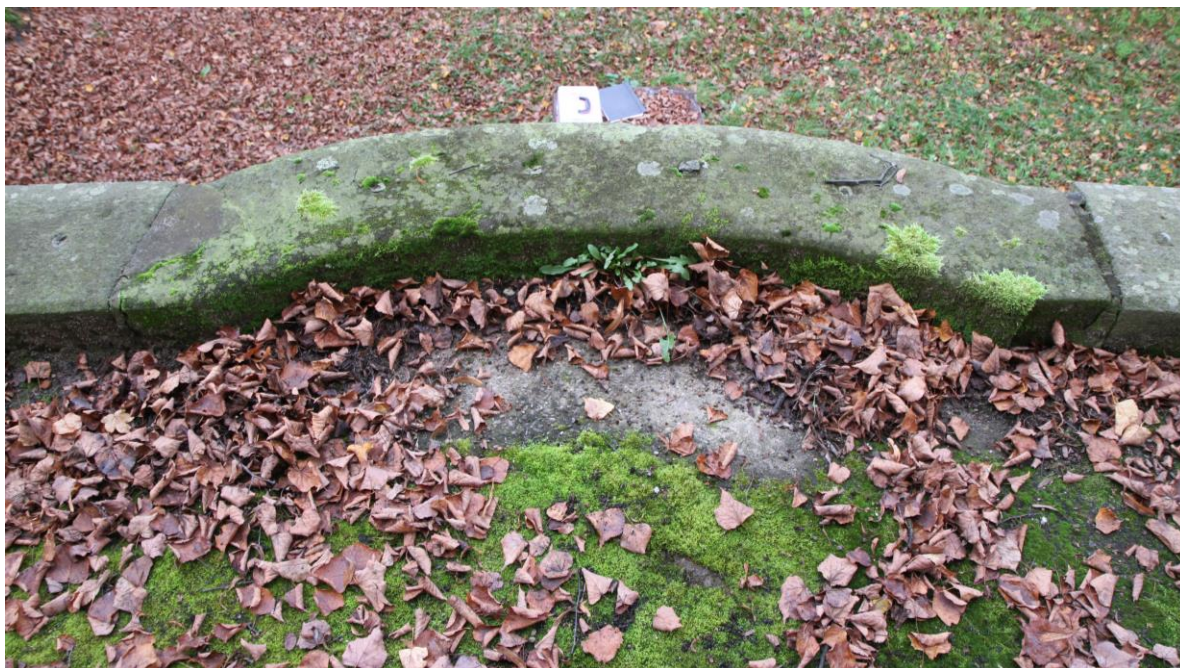
Kámen je přirozeně zvětralý a pokrytý mechy a lišejníky, místy mechanický poškozený a opravovaný tmely a kamennými plombami. Několik dílů trnože je rozlomených.

Detail trnože zábradlí na podestě

Druhotný doplněk trnože se kamenicky upraví tak, aby po zpětném osazení plynule navazoval na původní části. Podoba případných kamenných sloupků na horní podestě a sloupků vsazených do spodních volut trnože bude určena na základě návrhu nového zábradlí. Větší poškození budou vysazena filuňkem z božanovského pískovce osazeným na epoxidové lepidlo (Akepox 5010, fa. Akemi).

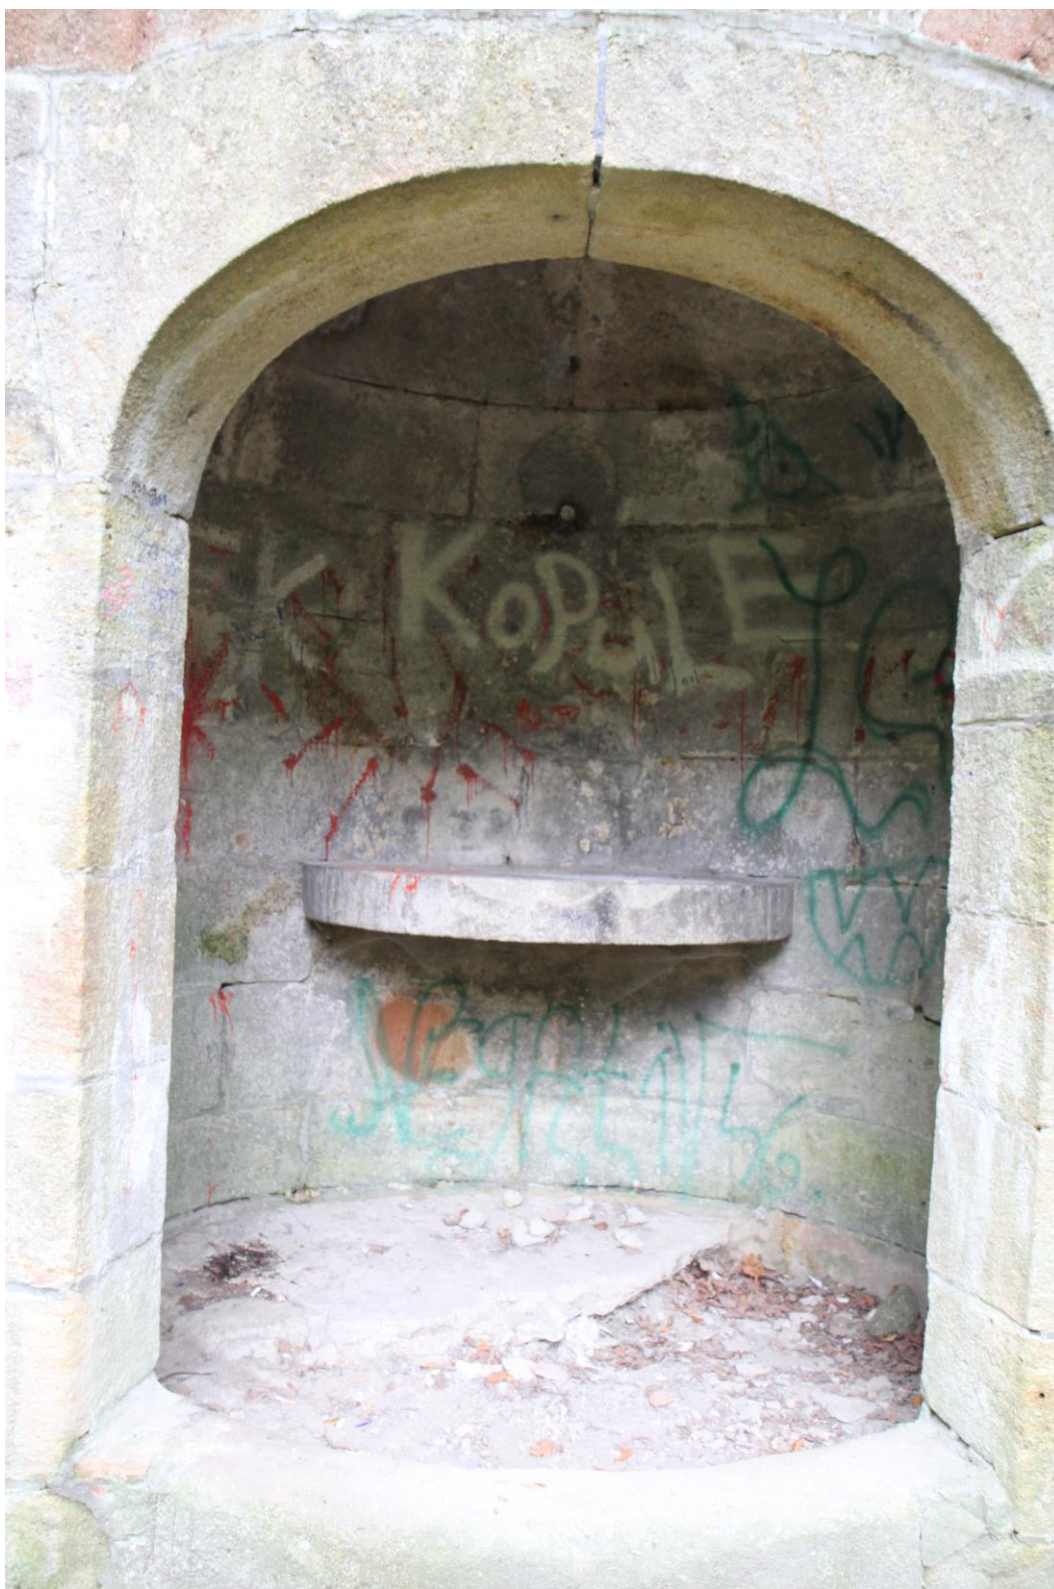
Dalším významným problémem je poškození zdiva graffiti. Povrch kamene je napadený mechy a lišejníky, míra povrchové degradace a biologického napadení je tu menší než na horizontálních prvcích.

Celkový pohled do výklenku pod schodištěm

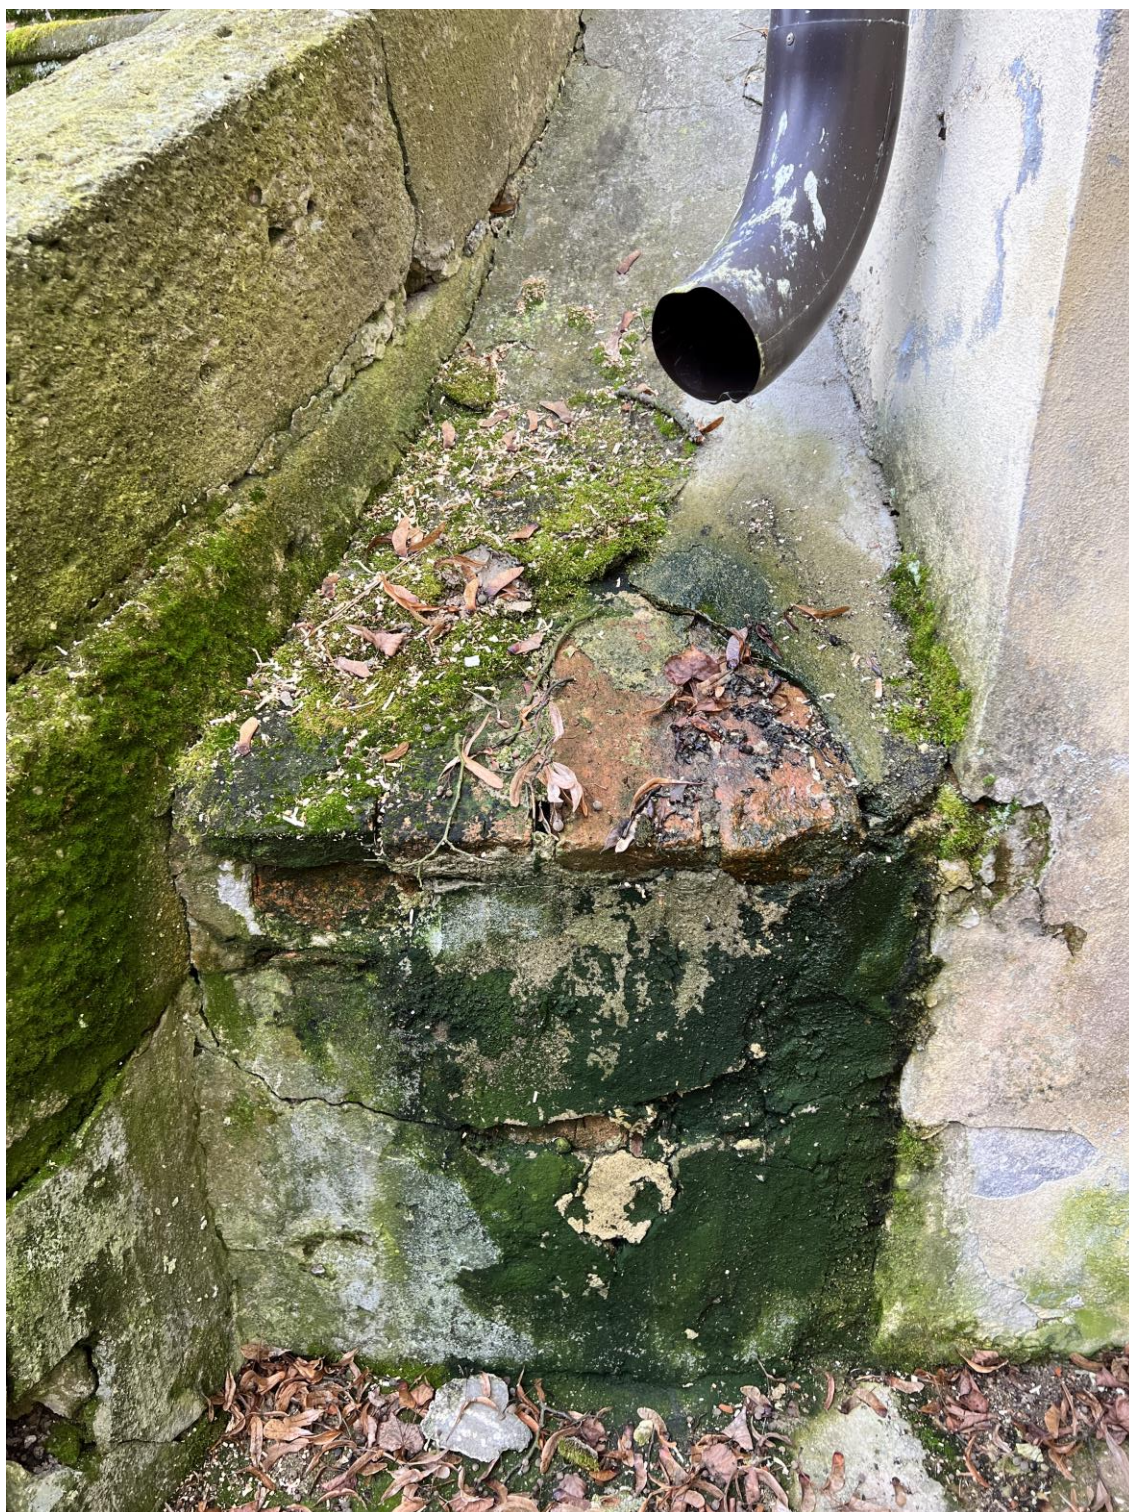
Detail vyzdívky pod okapovým svodem na západní straně schodiště

Trnož a stupně schodiště bude nutné rozebrat, opravit, vysušit vyzdívkou pod nimi a poté vrátit kamenné části do původních pozic. Vysunuté bloky kamene stěny pod schodištěm budou srovnány do původní pozice. Kámen bude očištěn a biosanován, graffiti bude odstraněno. Očištěný kámen bude zpevněn, poškozená místa plasticky doplněna, obnoveno spárování. Na závěr se povrch kamene zakonzervuje biosanačním a hydrofobním prostředkem. Z plochy podesty se odstraní novodobý beton. Podesta se opatří novou dlažbou z pískovcových desek. Před její pokládkou se plocha opatří drenážní vrstvou a vyspádaje pro odtok vody. Betonová mazanina uvnitř výklenku se odstraní a nahradí dlažbou z pískovcových desek. Veškerá nově doplněná dlažba musí být provedena v rastru korespondujícím s originální dlažbou a s charakterem architektury schodiště. Chybějící zábradlí je nutné navrhnout nové. Před zpracováním návrhu bude provedena archivní rešerše pro zjištění jeho původní podoby. Pokud se vzhled původního zábradlí nepodaří zjistit, bude navrženo podle dobových analogií a současných předpisů. Kamenná dlažba před schodištěm bude rozebrána, zrestaurována a po odtěžení nadbytečné zeminy a srovnání terénu do původní nivelity osazena zpět. Novodobou betonovou dlažbu lze odstranit, ponechat nebo nahradit dlažbou kamennou. Vyzdívky pod okapovými svody budou opraveny. Okapové svody doporučujeme napojit přímo do kanalizace, aby nedocházelo k zatékání vody pod schodiště a okolní dlažbu.

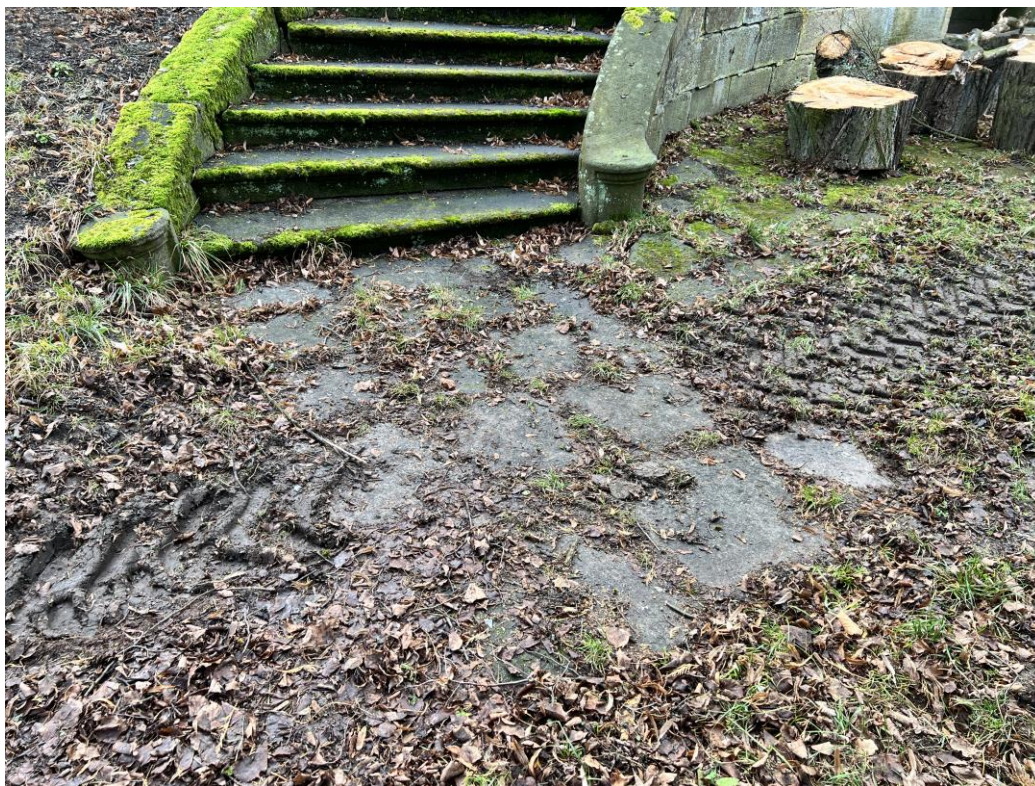
Bezprostřední okolí schodiště je vydlážděné obdélnými formáty arkózy. Je možné, že jsou některé formáty nahrazené betonovými. Vzhledem k silnému znečištění není možné uspokojivě provést rozlišení co je kamenné a co betonové. Dlažba je povrchově degradovaná, pokrytá mechy a lišejníky a prorostlá travou, zapadaná hlínou a listím jednotlivé formáty nesedí v rovině. Dál na západ od vnější hrany pravého (západního) ramene schodiště pokračuje pruh betonové dlažby, která vytváří spád od okapového svodu při stěně zámku dál od fasády.

Kamenná dlažba u levého (východního) ramene schodiště
