DIAGNOSTICKÝ PRŮZKUM
KONSTRUKCE VOZOVKY
SILNICE II/611
KOSTELNÍ LHOTA - PŘEDNÍ
LHOTA
KM 32,200 - 38,420

Zpráva č. DV-19-035 z 09/2019

Krajská správa a údržba silnic
Středočeského kraje, p.o.
Zborovská 11
150 21 Praha 5

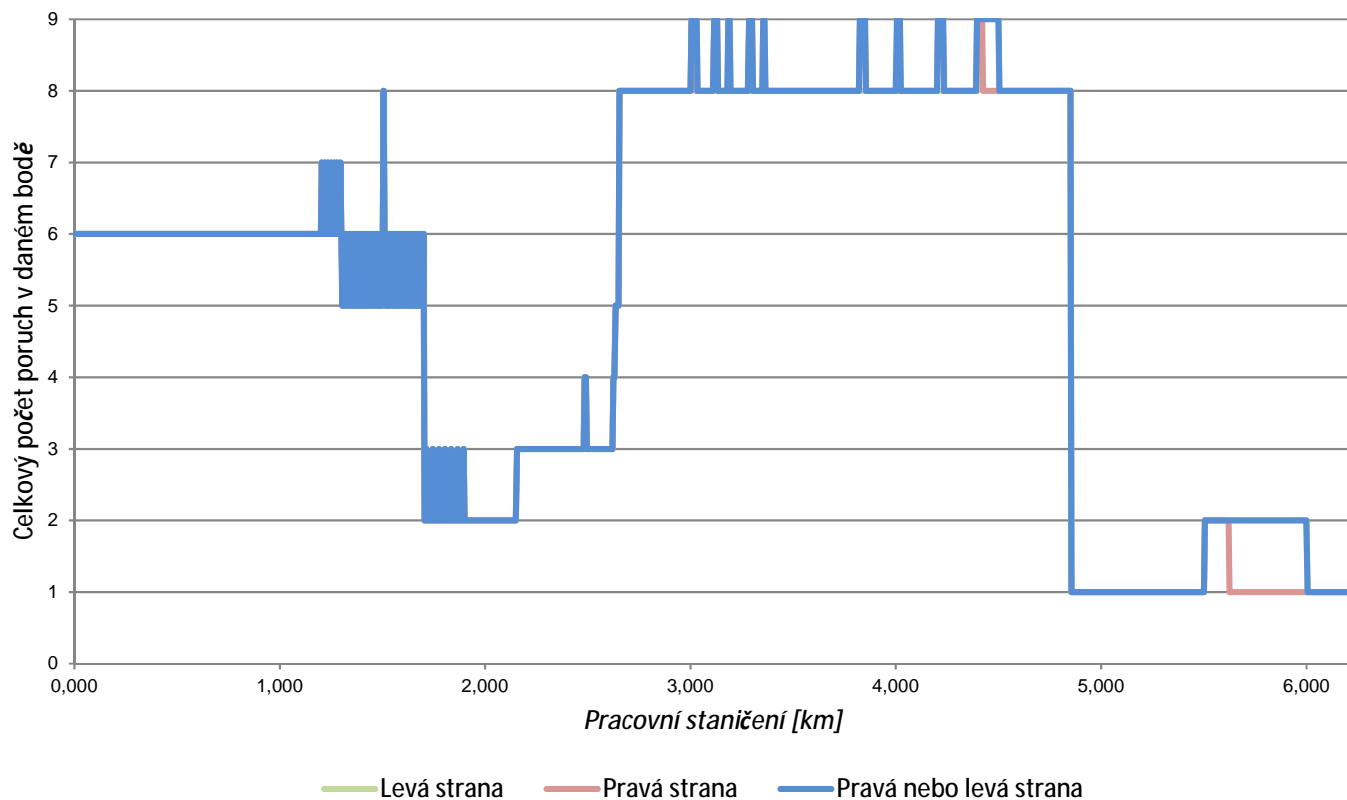
Součtový graf poruch

Název poruchy	Celková délka postižených částí [m]			% zastižené délky komunikace			% ze všech zastižených poruch		
	L	P	L nebo P	L	P	L nebo P	L	P	L nebo P
Ztráta mikrotextury	2230	2230	2230	35,9	35,9	35,9	6,9	6,9	6,9
Ztráta makrotextury	3520	3520	3520	56,6	56,6	56,6	10,9	10,9	10,9
Kaverny	3900	3900	3900	62,7	62,7	62,7	12,1	12,1	12,1
Ztráta asfaltového tmelu	3900	3900	3900	62,7	62,7	62,7	12,1	12,1	12,1
Hlubková koroze	3900	3900	3900	62,7	62,7	62,7	12,1	12,1	12,1
Vysprávk	4850	4850	4850	78,0	78,0	78,0	15,0	15,0	15,0
Trhlina podélná	670	270	780	10,8	4,3	12,5	2,1	0,8	2,4
Trhlina příčná	205	205	205	3,3	3,3	3,3	0,6	0,6	0,6
Vyjeté koleje	6220	6220	6220	100,0	100,0	100,0	19,3	19,3	19,3
Místní hrbol	5	5	5	0,1	0,1	0,1	0,0	0,0	0,0
Místní pokles	20	20	20	0,3	0,3	0,3	0,1	0,1	0,1
Plošná deformace vozovky	2700	2700	2700	43,4	43,4	43,4	8,4	8,4	8,4
