IMOS BRNO, a.s.
DIVIZE SILNIČNÍ VÝVOJ
OLOMOUCKÁ 174
627 00 BRNO

ČERVEN 2015

Na základě výše uvedené objednávky provedl zhotovitel diagnostický průzkum vozovky na vybraném úseku silnice II/611 spočívající ve vizuální prohlídce s grafickým záznamem a fotodokumentací poruch, měření průhybů a posouzení únosnosti vozovky, jádrových vývrtech a rozborech asfaltové směsi. Posouzení parametrů vozovky je provedeno podle technických podmínek TP87. Byly stanoveny výstupní parametry k hodnocení konstrukce vozovky. Předkládá se návrh opravy vozovky.

Název: Kostelní Lhota – Přední Lhota
Silnice: II/611
Okres: Nymburk
Kraj: Středočeský
Začátek: km 30,977
Konec úseku: km 37,197
Délka úseku: 6,220 km.

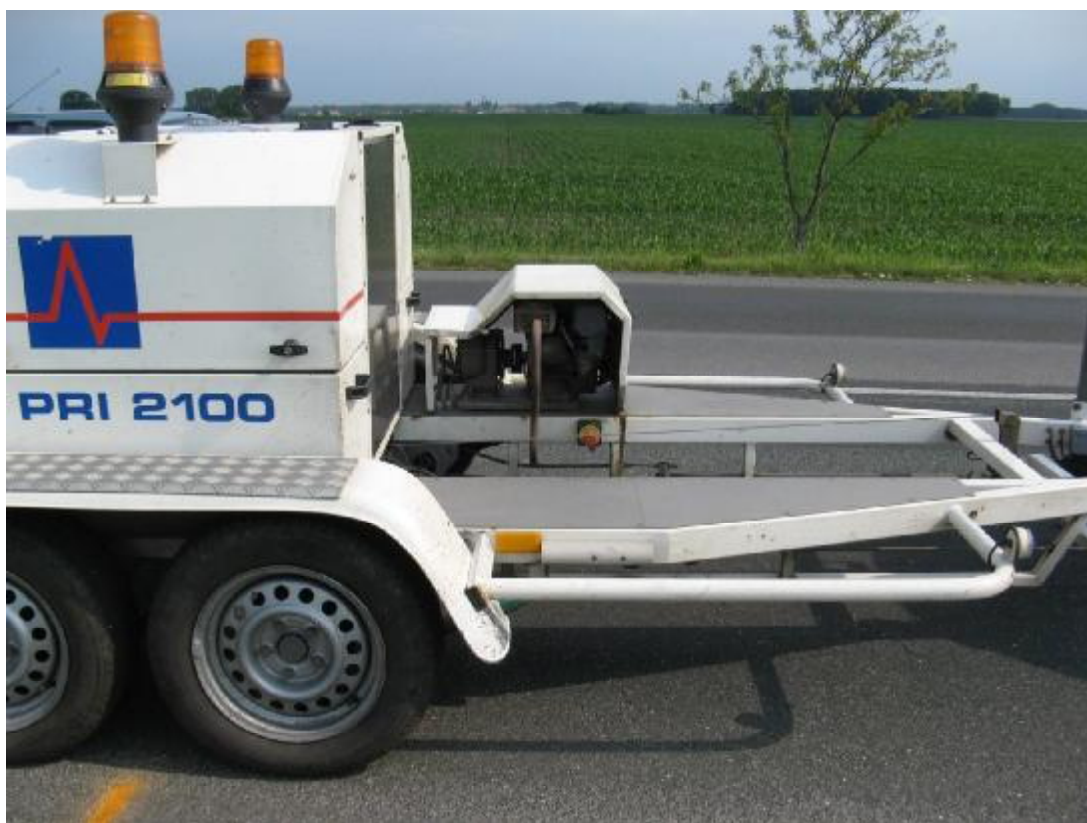
F02, km 30,977
Začátek úseku.

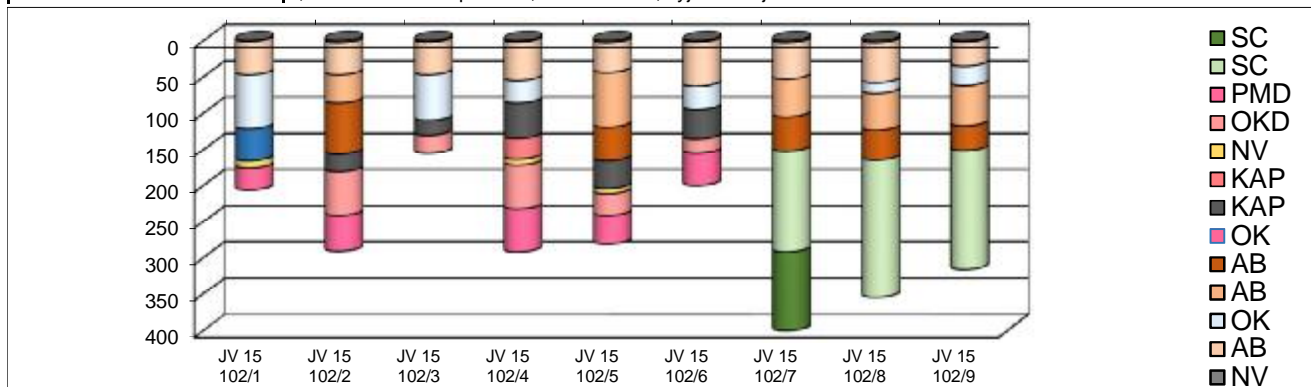
Jádrový vývrt délka (mm)	Konstrukční vrstvy vozovky (mm)														
	NV	AB	OK	AB	AB	OK	OK	KAP	KAP	NV	OKD	PMD	SC	SC	
JV 15 102/1 km 31,327 L 193 mm bez PMD	1	46	74			45	17			10		30			PM
	0,70 m od vodíchoho proužku, vyjetá kolej 8 mm														
JV 15 102/2 km 31,682 P 241 mm bez PMD	3	44		39	70			25			60	50			PM
	1,30 m od okraje, porušení výrtu při manipulaci														
JV 15 102/3 km 32,027 L 155 mm popis	2	45	63					20			25				PM
	0,80 m od vodíchoho proužku, vrtáno v obci, vyjetá kolej 10 mm														
JV 15 102/4 km 32,607 P 232 mm bez PMD	2	53	31					48	30	8	60	60			PM
	0,80 m od vodíchoho proužku, vrtáno v obci, vyjetá kolej 8 mm														
JV 15 102/5 km 32,915 L 241 mm bez PMD	3	41		75	47			38		7	30	40			PM
	0,70 m od vodíchoho proužku, vrtáno v obci, vyjetá kolej 7 mm														
JV 15 102/6 km 33,250 P 155 mm bez PMD	2	61	32					40			20	45			PM
	0,50 m od vodíchoho proužku, vrtáno v obci, vyjetá kolej 9 mm

JV 15 102/7 km 33,588 L 152 mm bez SC	3	50		52	47								140	110	SC
	1,20 m od vodíchoho proužku, vrtáno v obci, vyjetá kolej 7 mm														
JV 15 102/8 km 33,915 P 165 mm bez SC	3	55	15	50	42								190		SC
	0,80 m od vodíchoho proužku, vrtáno v obci, vyjetá kolej 8 mm														
JV 15 102/9 km 34,223 L 151 mm bez SC	2	33	27	55	34								165		SC
	1,30 m od vodíchoho proužku, vrtáno v obci, vyjetá kolej 6 mm

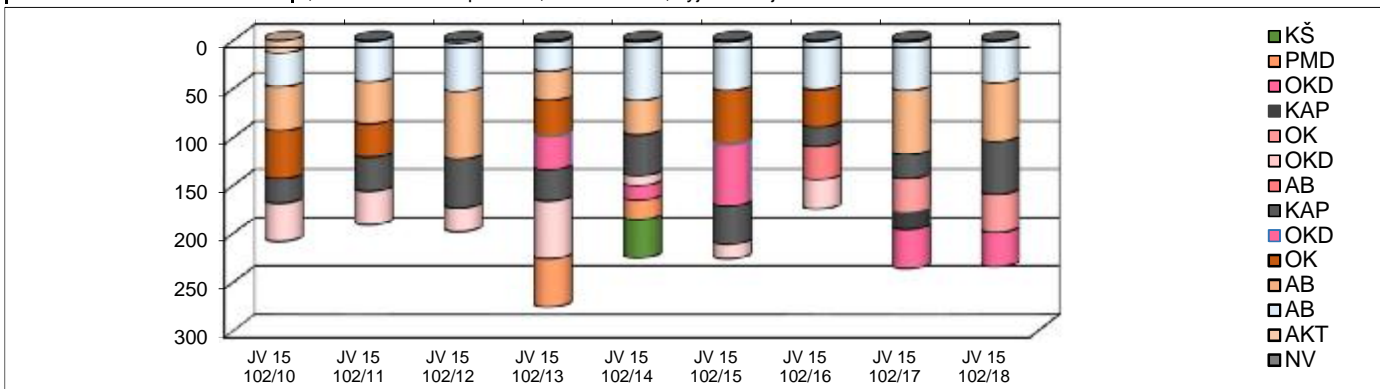
Jádrový vývrt délka (mm)	Konstrukční vrstvy vozovky (mm)															
	NV	AKT	AB	AB	OK	OK	OKD	KAP	AB	OKD	OK	KAP	OKD	PMD	KŠ	
JV 15 102/10 km 34,570 P 208 mm bez PMD	13	35	45	50				25		40						PM
JV 15 102/11 km 34,899 L 191 mm bez PMD	1		42	43	35			35		35						PM
JV 15 102/12 km 36,438 P 263 mm popis	3		50	70			65	50		25						PM
JV 15 102/13 km 35,510 L 226 mm bez PMD	2		30	30	37	35		32		60				50		PM
JV 15 102/14 km 35,895 P 150 mm bez PMD	2		60	35				43		10			15	20	40	PM
JV 15 102/15 km 36,227 L 226 mm bez PMD	2		50		55	64		40		15						PM
JV 15 102/16 km 36,515 P 174 mm bez SC	1		50		38			20	35	30						SD
JV 15 102/17 km 36,901 L 178 mm bez SC	2		50	66				25			35	18	40			PM
JV 15 102/18 km 37,201 P 199 mm bez SC	1		43	60				55			40		35			PM

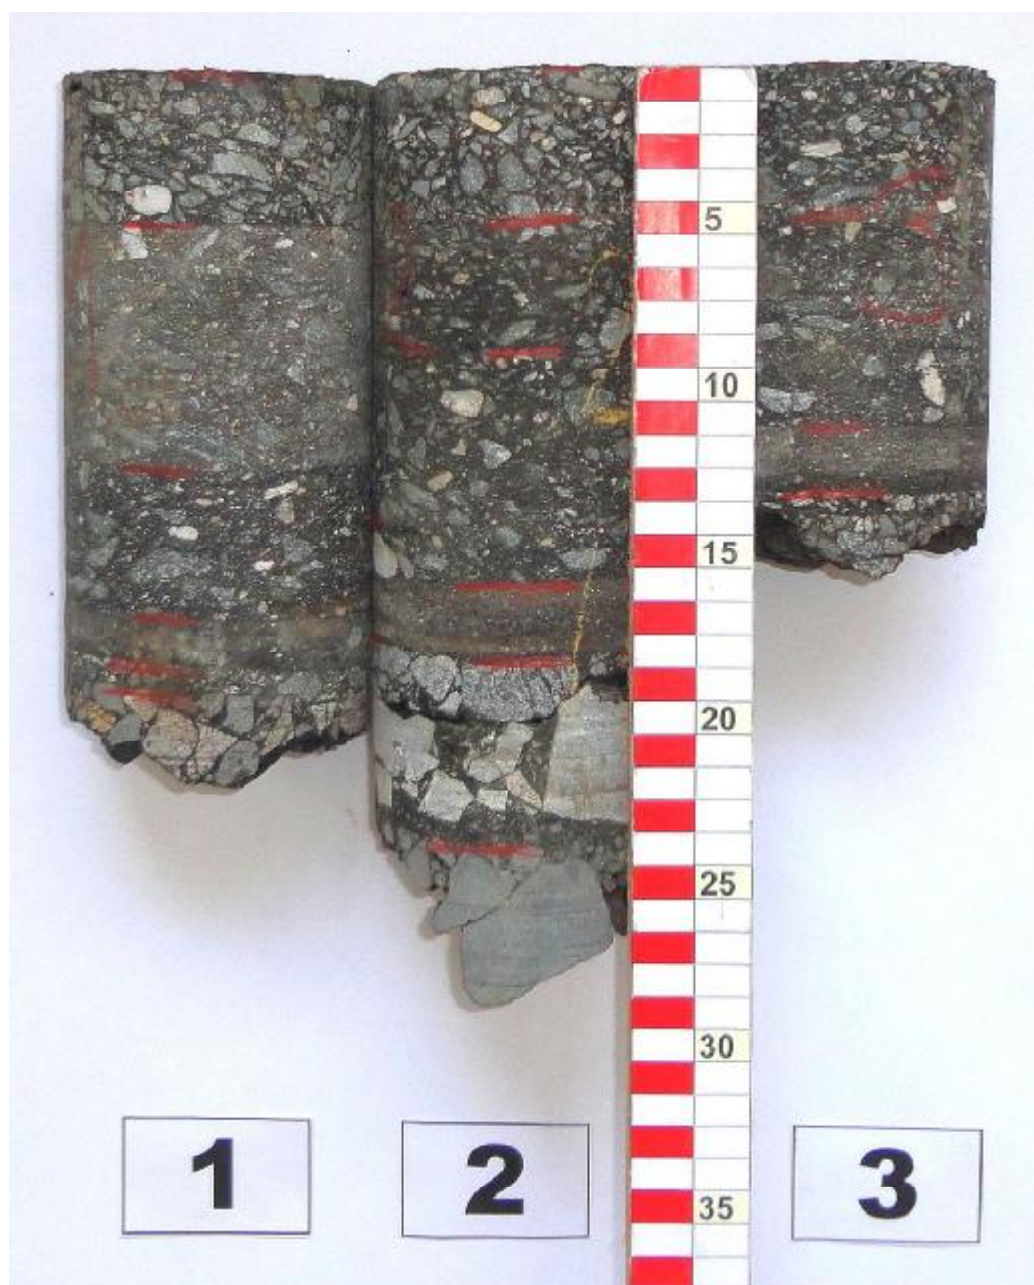
Jádrové vývrtý:

JV 15 102/1
km 31,277 L

JV 15 102/1
km 32,027 L

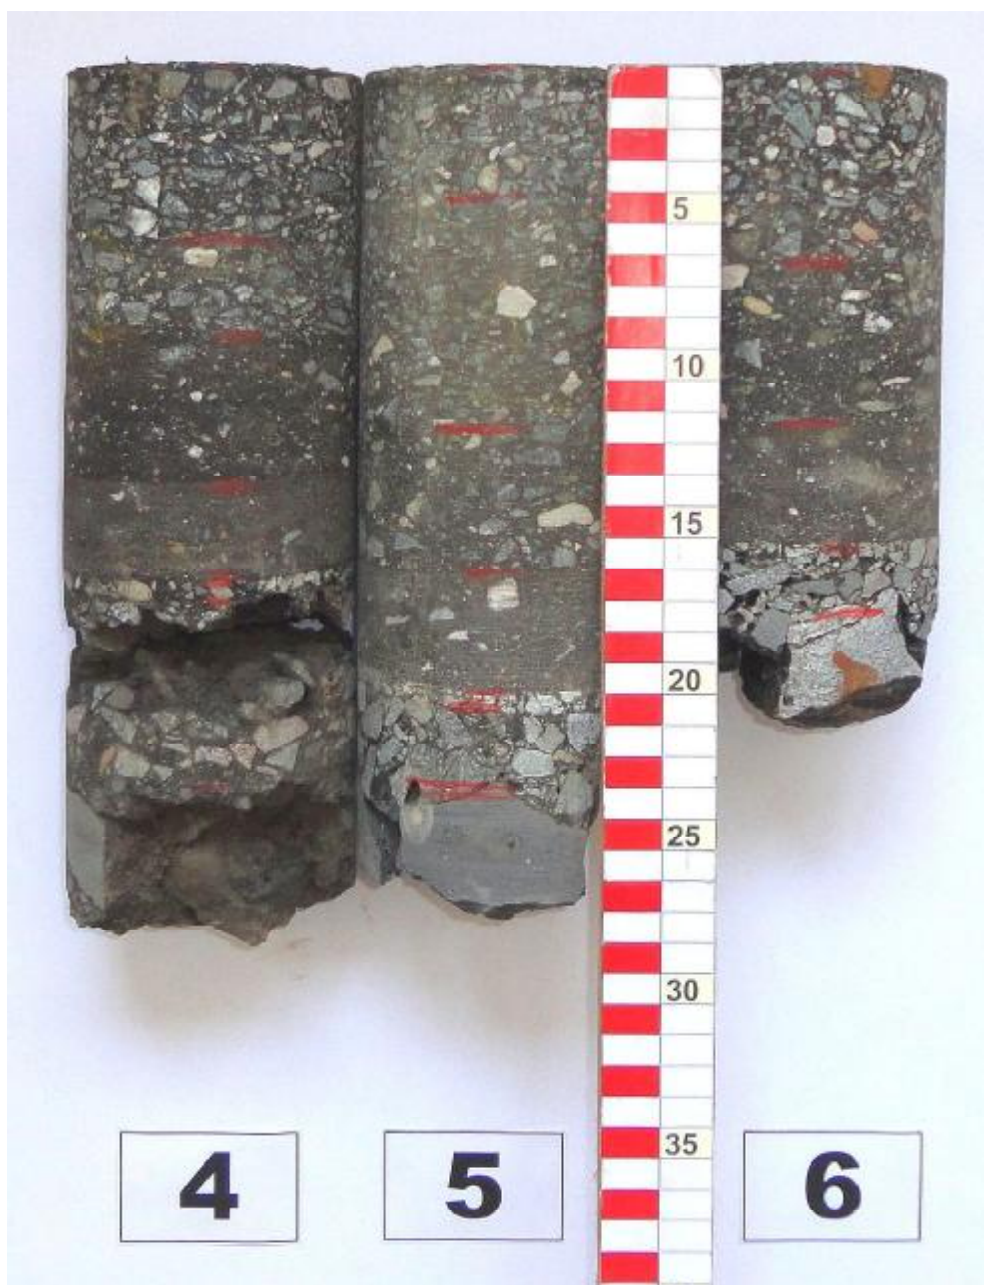
Jádrové vývrtv:

JV 15 102/4
km 32,607 P

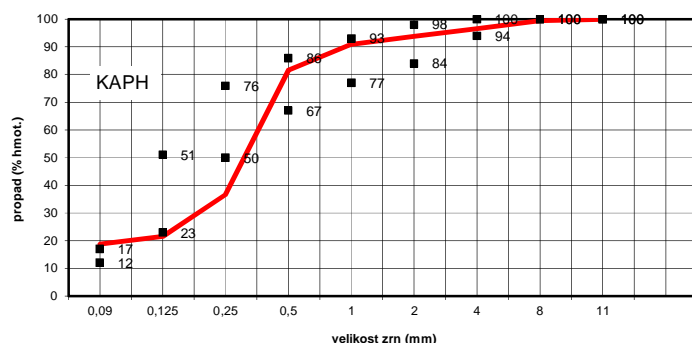
č.: 0821 2015 02 901

Odebral:	Ing. Kamarád, Ing. Hejl	Záznam o odb.vz. ano	Datum: 9.6.2015
Místo odběru:	km 33,250	Jízdní pruh: PP	Jádrový vývrt: JV 6

Druh směsi:	koberec asfaltový pískový hrubozr.	Označení: KAPH	Vrstva: podkladní
Tloušťka:	40 mm	Hmotnost: 575,1 g	Průměr: 100 mm
Číslo vz.:	15 102/6	Zkoušel: Ing. Suchyňa	Datum: 17.6.2015

FYZIKÁLNĚ-MECHANICKÉ VLASTNOSTI	Požadavky	IMOS	Jednotka	Hodnocení
ČSN 736121: 1994	KAPH	15 102/6		
Hutněné asfaltové vrstvy, tab 8d				
Objemová hmotnost vrstvy z JV		2,288	Mg.m ⁻³	V POD
Max. objemová hmotnost asfaltové směsi		2,345	Mg.m ⁻³	
Mezerovitost (V) orientačně	2,0 - 8,0	2,4	%	
Obsah rozp.pojiva (B _{min.}) orientačně	9,0-12,0	8,5	% hm.

Hodnocení:	Čára zrnitosti zkoušeného vzorku je mimo obor mezních čar asf. směsi KAPH Výsledky zkoušek jsou uvedeny v tabulce.
------------	--

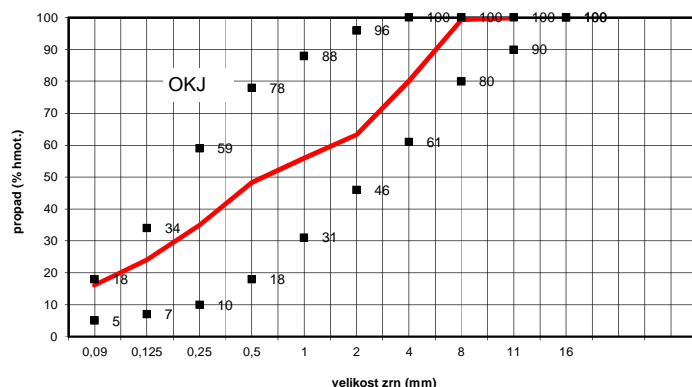
č.: 0821 2015 02 901

Odebral:	Ing. Kamarád, Ing. Hejl	Záznam o odb.vz. ano	Datum: 9.6.2015
Místo odběru:	km 36,227	Jízdní pruh: LP	Jádrový vývrt: JV 15

Druh směsi:	obalované kamenivo	Označení: OKJ	Vrstva: ložní
Tloušťka:	55 mm	Hmotnost: 729,5 g	Průměr: 100 mm
Číslo vz.:	15 102/15	Zkoušel: Ing. Suchyňa	Datum: 17.6.2015

FYZIKÁLNĚ-MECHANICKÉ VLASTNOSTI	Požadavky	IMOS	Jednotka	Hodnocení
ČSN 736121: 1994	OKJ	15 102/15		
Hutněné asfaltové vrstvy, tab 8d				
Objemová hmotnost vrstvy z JV		2,528	Mg.m ⁻³	
Max. objemová hmotnost asfaltové směsi		2,614	Mg.m ⁻³	
Mezerovitost (V)	4,0 - 7,0	3,3	%	POD
Obsah rozp.pojiva (B _{min} .)		6,4	% hm.

Hodnocení:	Čára zrnitosti zkoušeného vzorku je v oboru mezních čar asf. směsi OKJ Výsledky zkoušek jsou uvedeny v tabulce.
------------	---

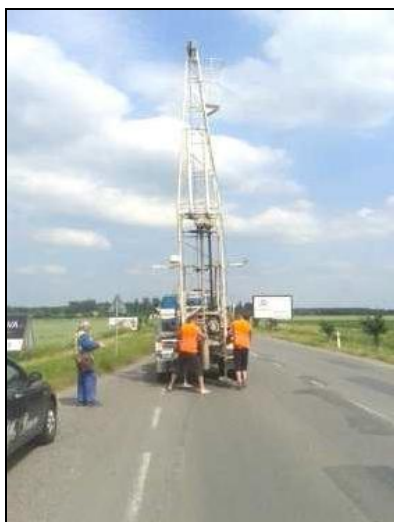
Místo sondy S1

Název zakázky:	II/611 Kostelní Lhota – Přední Lhota, rekonstrukce komunikace		
Lokalizace sondy:	viz situace v př. 2; pravý jízdní pruh (ve směru na Sadskou)		
Rozměry sondy:	GEO krtek s.r.o., UGB 50 na P V3S 0,0 - 1,0 m ø 195 mm	Datum hloubení:	11. 06. 2015
Hloubka sondy:	1,00 m	Dokumentoval:	Ing. L. Med
Hloubka [m] od - do	Makroskopický popis		ČSN 73 6133
0,00	0,20	Živičný kryt - OK, složený ze dvou oddělitelných vrstev tl. 9 a 11 cm, svrchní hrubší se zrný do 15 mm, spodní jemnější a více písčité	-
0,20	0,42	ŠD fr. 0-63 mm, do 0,30 m stmelená asf. penetrací a s jemnějším vsypem (do 15 mm), od 0,30 m nesoudržná	G3 G-F Y
0,42	0,55	ŠP - hrubozrnný, nestejnozrnný jílovitý písek se štěrky křemene do 3 cm, pevný, soudržný, světle rezavě hnědý	S5 SC Y
0,55	0,75	Kameny šedé deskovité ruly do 15 cm s prachovito-písčitou výplní	Cb Y
0,75	1,00	Písek jílovitý, pevný až tuhý, stejnozrnný, laminovaný, soudržný, bez štěrků, šedohnědý	S5 SC

Hladina podzemní vody:	nezjištěna
Vodní režim:	nepříznivý (pendulární), pro $0.70 \leq I_c \leq 1.00$
Poznámky:	silnice v úrovni okolního terénu

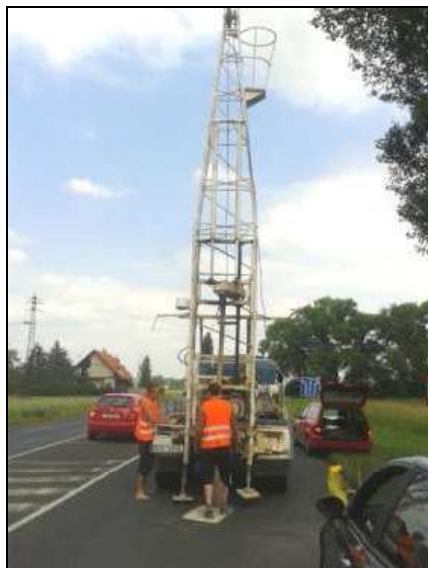
Místo sondy S2

Název zakázky:	II/611 Kostelní Lhota – Přední Lhota, rekonstrukce komunikace			
Lokalizace sondy:	viz situace v př. 2; levý jízdní a odbočovací pruh (ve směru na Sadskou)			
Rozměry sondy:	GEO krtek s.r.o., UGB 50 na P V3S 0,0 - 0,8 m Ø 195 mm		Datum hloubení:	11. 06. 2015
Hloubka sondy:	0,80 m		Dokumentoval:	Ing. L. Med
Hloubka [m] od - do	Makroskopický popis		ČSN 73 6133	ČSN EN ISO 14 688
0,00	0,17	Živičný kryt - OK, složený ze dvou oddělitelných vrstev tl. 7 a 10 cm	-	-
0,17	0,40	Směs písčité asfaltové směsi se zrný ŠD do 4 cm, tvrdá (recyklace, asfaltbeton ?)	-	-
0,40	0,55	Písek hlinitý , nestejnozrnný, svrchu černý (zčásti stmelený asf. penetrací), níže tmavě hnědý, slabě soudržný	S4 SM	siSa
0,55	0,80	Písek jílovitý , pevný až tuhý, stejnozrnný, laminovaný, soudržný, bez štěrků, hnědý	S5 SC	siclSa

Hladina podzemní vody:	nezjištěna
Vodní režim:	nepříznivý (pendulární), pro $0.70 \leq I_c \leq 1.00$
Poznámky:	silnice v úrovni okolního terénu

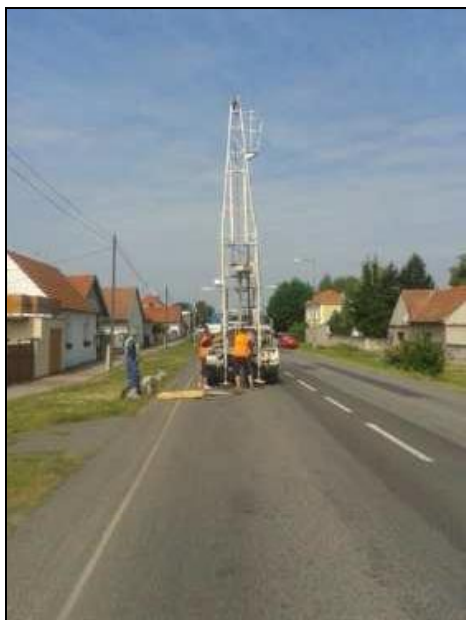
Místo sondy S4

Název zakázky:	II/611 Kostelní Lhota – Přední Lhota, rekonstrukce komunikace		
Lokalizace sondy:	viz situace v př. 2; levý jízdní pruh (ve směru na Sadskou)		
Rozměry sondy:	GEO krtek s.r.o., UGB 50 na P V3S 0,0 - 0,8 m Ø 195 mm	Datum hloubení:	11. 06. 2015
Hloubka sondy:	0,80 m	Dokumentoval:	Ing. L. Med
Hloubka [m] od - do	Makroskopický popis		ČSN 73 6133
0,00	0,25	Živičný kryt - OK, složený ze tří oddělitelných vrstev, svrchní vrstva tl. 6 cm s hrubšími zrny do 15 mm, obě spodní jemnější, více písčité a měkkčí	-
0,25	0,45	ŠD fr. 0-63 mm, do 0,32 m stmelená asf. penetrací a s jemnějším vsypem, od 0,30 m nesoudržná, s výplní černého prachovitého písku	G3 G-F Y
0,45	0,80	Písek středně až hrubozrnný, nesterjnozrnný, se šterky křemene do 3 cm, světle hnědý	S3 S-F
			ČSN EN ISO 14 688
			grSa

Hladina podzemní vody:	nezjištěna
Vodní režim:	příznivý (difúzní)
Poznámky:	silnice na nízkém násypu do 1 m

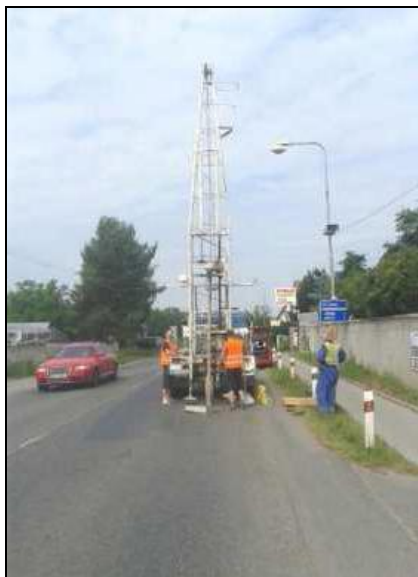
Místo sondy S5

Název zakázky:	II/611 Kostelní Lhota – Přední Lhota, rekonstrukce komunikace			
Lokalizace sondy:	viz situace v př. 2; pravý jízdní pruh (ve směru na Sadskou)			
Rozměry sondy:	GEO krtek s.r.o., UGB 50 na P V3S 0,0 - 0,8 m ø 195 mm	Datum hloubení:	11. 06. 2015	
Hloubka sondy:	0,80 m	Dokumentoval:	Ing. L. Med	
Hloubka [m] od - do	Makroskopický popis		ČSN 73 6133	ČSN EN ISO 14 688
0,00	0,27	Živičný kryt - OK, složený ze tří oddělitelných vrstev, svrchní vrstva tl. 8 cm s hrubšími zrny do 20 mm, obě spodní jemnější, více písčité	-	-
0,27	0,50	ŠD fr. 0-63 mm (amfibolitová), do 0,35 m stmelená asf. penetrací a s jemnějším vsypem, od 0,35 m nesoudržná, s výplní černozeleňého prachovitého písku	G3 G-F Y	sasigrMg
0,50	0,65	ŠD fr. 0-63 mm (granitová), s příměsí štěrkopísku	G3 G-F Y	sagrMg
0,65	0,80	Písek středně až hrubozrnný, nestejnzrnný, se štěrky křemene do 3 cm, suchý, prachovitý, světle hnědý	S3 S-F	grSa

Hladina podzemní vody:	nezjištěna
Vodní režim:	příznivý (difúzní)
Poznámky:	silnice v úrovni terénu

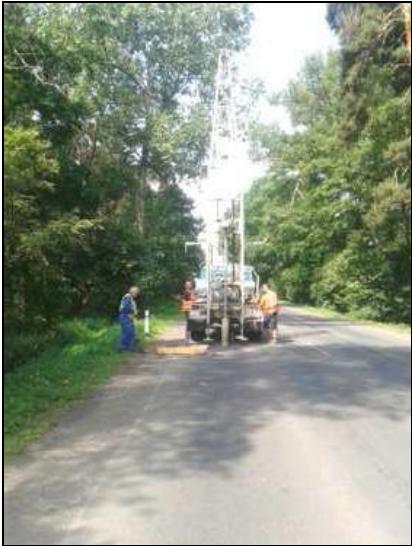
<p>Místo sondy S6</p> </div> <div style="text-align: center;">

Název zakázky:	II/611 Kostelní Lhota – Přední Lhota, rekonstrukce komunikace			
Lokalizace sondy:	viz situace v př. 2; levý jízdní pruh (ve směru na Sadskou)			
Rozměry sondy:	GEO krtek s.r.o., UGB 50 na P V3S 0,0 - 0,8 m Ø 195 mm		Datum hloubení:	11. 06. 2015
Hloubka sondy:	0,80 m		Dokumentoval:	Ing. L. Med
Hloubka [m] od - do	Makroskopický popis		ČSN 73 6133	ČSN EN ISO 14 688
0,00	0,18	Živičný kryt - OK, složený ze tří oddělitelných vrstev, svrchní vrstva tl. 8 cm s hrubšími zrny do 15 mm, obě spodní jemnější, více písčité a měkčí	-	-
0,18	0,40	ŠD fr. 0-63 mm (amfibolitová), do 0,25 m stmelená asf. penetrací a s jemnějším vsypem, od 0,25 m nesoudržná, s výplní černozeleňého prachovitého písku	G3 G-F Y	sasigrMg
0,40	0,70	Písek středně až hrubozrnný, nestejnozrnný, se štěrky křemene do 3 cm, suchý, prachovitý, světle hnědý	S3 S-F Y	grsaMg
0,70	0,80	Kameny hnědošedé deskovité opuky , vel. do 12 x 4 cm, s písčitou výplní	Cb+S3 Y	coMg+Sa

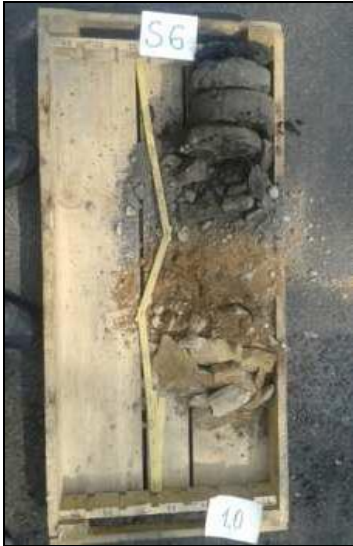
<p>Interval 0,0 - 0,8 m sondy S6</p> </div> </div>				
Hladina podzemní vody:	nezjištěna			
Vodní režim:	příznivý (difúzní)			
Poznámky:	silnice na nízkém násypu do 1 m

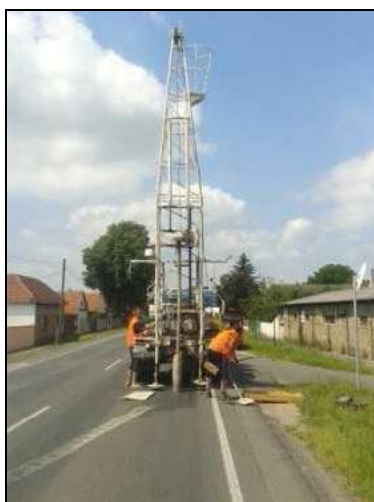
Místo sondy S8

Název zakázky:	II/611 Kostelní Lhota – Přední Lhota, rekonstrukce komunikace		
Lokalizace sondy:	viz situace v př. 2; pravý jízdní pruh (ve směru na Sadskou)		
Rozměry sondy:	GEO krtek s.r.o., UGB 50 na P V3S 0,0 - 1,5 m ø 195 mm	Datum hloubení:	11. 06. 2015
Hloubka sondy:	1,50 m	Dokumentoval:	Ing. L. Med
Hloubka [m] od - do	Makroskopický popis		ČSN 73 6133
0,00	0,20	Živičný kryt - OK, složený ze tří oddělitelných vrstev, tl. 3 + 8 + 9 cm; svrchní vrstva s hrubšími zrny do 15 mm, spodní písčitéjší	-
0,20	0,43	ŠD fr. 0-63 mm, do 0,32 m stmelená asfaltovou penetrací a s jemnějším vsypem, od 0,32 m nesoudržná	G3 G-F Y
0,43	0,60	Písek střednězrný, stejnozrný, se štěrky křemene do 2 cm, slabě hrudkovitý, světle hnědý	S3 S-F
0,60	0,80	Kameny hnědošedé deskovité biotitické ruly do 15 cm, s výplní tmavě hnědého stejnozrného písku	Cb+S3 Y
0,80	1,50	Písek středně až jemnozrný, stejnozrný, bez štěrků, suchý, sypký, tmavě a narezavěle hnědý	S3 S-F

Hladina podzemní vody:	nezjištěna
Vodní režim:	příznivý (difúzní)
Poznámky:	silnice na násypu do 1m

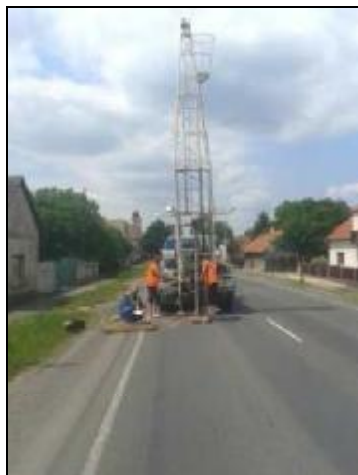
Místo sondy S9

Název zakázky:		II/611 Kostelní Lhota – Přední Lhota, rekonstrukce komunikace				
Lokalizace sondy:		viz situace v př. 2; levý jízdní pruh (ve směru na Sadskou)				
Rozměry sondy:		GEO krtek s.r.o., UGB 50 na P V3S 0,0 - 1,5 m ø 195 mm		Datum hloubení:	11. 06. 2015	
Hloubka sondy:		1,50 m		Dokumentoval:	Ing. L. Med	
Hloubka [m] od - do		Makroskopický popis			ČSN 73 6133	ČSN EN ISO 14 688
0,00	0,20	Živičný kryt - OK, složený ze tří oddělitelných vrstev, tl. 3 + 7 + 10 cm; svrchní vrstva s hrubšími zrny do 15 mm, dvě spodní písčitéjší			-	-
0,20	0,45	ŠD fr. 0-63 mm, do 0,28 m stmelená asfaltovou penetrací a s jemnějším vsypem, od 0,28 m nesoudržná			G3 G-F Y	sagrMg
0,45	0,60	Písek střednězrnný, stejnozrnný, se štěrky křemene do 3 cm, prachovitý, světle hnědý			S3 S-F	grsaMg
0,60	0,80	Kameny hnědošedé deskovité biotitické ruly do 20 cm, s výplní hnědošedého stejnozrnného písku			Cb+S3 Y	coMg+Sa
0,80	1,50	Písek hlinitý, středně až jemnozrnný, stejnozrnný, bez štěrků, slabě soudržný, s nízkou organickou příměsí, tmavě hnědý			S4 SM ± O	siSa ± Or

Hladina podzemní vody:	nezjištěna
Vodní režim:	příznivý (difúzní)
Poznámky:	silnice na násypu do 1m

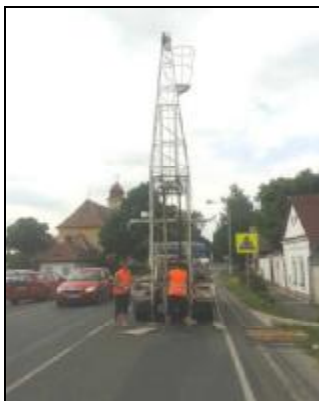
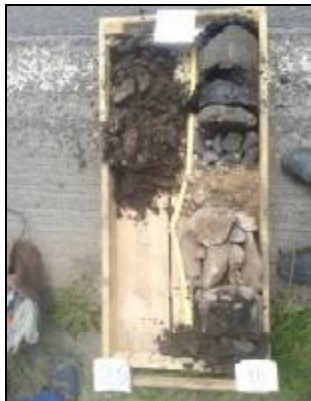
Název zakázky:		II/611 Kostelní Lhota – Přední Lhota, rekonstrukce komunikace				
Lokalizace sondy:		viz situace v př. 2; pravý jízdní pruh (ve směru na Sadskou)				
Rozměry sondy:		GEO krtek s.r.o., UGB 50 na P V3S 0,0 - 1,5 m ø 195 mm		Datum hloubení:	11. 06. 2015	
Hloubka sondy:		1,50 m		Dokumentoval:	Ing. L. Med	
Hloubka [m] od - do		Makroskopický popis			ČSN 73 6133	ČSN EN ISO 14 688
0,00	0,20	Živičný kryt - OK, složený ze tří oddělitelných vrstev, tl. 3 + 9 + 8 cm; svrchní vrstva s hrubšími zrny do 15 mm, dvě spodní písčitéjší			-	-
0,20	0,40	ŠD fr. 0-63 mm, do 0,28 m stmelená asfaltovou penetrací a s jemnějším vsypem, od 0,28 m nesoudržná			G3 G-F Y	sagrMg
0,40	0,60	Písek středně až hrubozrnný, nestejnozrnný, se štěrky křemene do 4 cm, světle hnědý			S3 S-F	grsaMg
0,60	0,80	Kameny hnědošedé deskovité biotitické ruly do 15 cm, s výplní hnědošedého prachovitého písku			Cb+S3 Y	coMg+Sa
0,80	0,90	Písek jílovitý, stejnozrnný, s mezizrnnou výplní pevné konzistence, organický, hnědočerný			S5 SC O	orclSa

0,90	1,50	Písek hlinitý, středně až jemnozrnný, stejnozrnný, bez štěrků, slabě soudržný, v hrudkách snadno rozpadavých, místy s nízkou organickou příměsí, tmavě hnědý			S4 SM ± O	siSa ± Or
Fotodokumentace

Místo sondy S10		Interval 0,0 - 1,5 m sondy S10				
Hladina podzemní vody:		nezjištěna				
Vodní režim:		příznivý (difúzní)				
Poznámky:		silnice na násypu do 1m

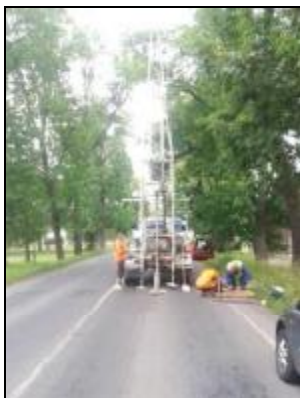
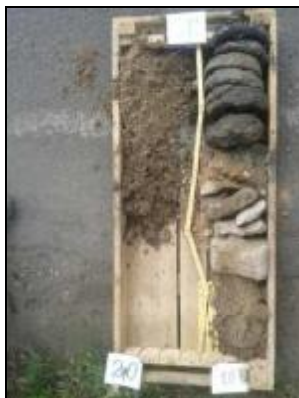
Název zakázky:		II/611 Kostelní Lhota – Přední Lhota, rekonstrukce komunikace				
Lokalizace sondy:		viz situace v př. 2; pravý jízdní pruh (ve směru na Sadskou)				
Rozměry sondy:		GEO krtek s.r.o., UGB 50 na P V3S 0,0 - 1,5 m ø 195 mm		Datum hloubení:	11. 06. 2015	
Hloubka sondy:		1,50 m		Dokumentoval:	Ing. L. Med	
Hloubka [m] od - do		Makroskopický popis			ČSN 73 6133	ČSN EN ISO 14 688
0,00	0,25	Živičný kryt - OK, složený ze tří oddělitelných vrstev, tl. 5 + 8 + 12 cm; svrchní vrstva s hrubšími zrny do 15 mm, dvě spodní písčitéjší a měkčí			-	-
0,25	0,40	ŠD fr. 0-63 mm, do 0,32 m stmelená asfaltovou penetrací a s jemnějším vsypem, od 0,32 m nesoudržná			G3 G-F Y	sagrMg
0,40	0,50	Písek středně až hrubozrnný, nestejnozrnný, se štěrky křemene do 3 cm, světle hnědý			S3 S-F	grsaMg
0,50	0,75	Kameny hnědošedé biotitické ruly do 12 cm i přes průměr vrtu, s výplní hnědošedého prachovitého písku			Cb+S3 Y	coMg+Sa

0,75	1,00	Písek hlinitý, středně až jemnozrnný, stejnozrnný, slabě soudržný, bez štěrků, hnědý			S4 SM	siSa
1,00	1,50	Písek hlinitý, středně až jemnozrnný, stejnozrnný, bez štěrků, slabě soudržný, v hručkách snadno v ruce rozdrobitelných, světle hnědý, od 1,3 m tmavě hnědý			S4 SM	siSa
Fotodokumentace

Místo sondy S11		Interval 0,0 - 1,5 m sondy S11				
Hladina podzemní vody:		nezjištěna				
Vodní režim:		příznivý (difúzní)				
Poznámky:		silnice na násypu až 1,5 m

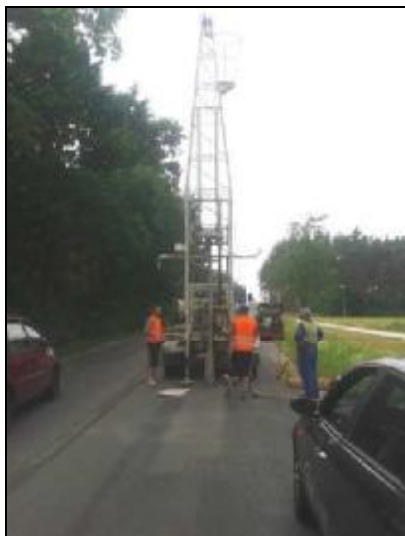
Místo sondy S12

Název zakázky:	II/611 Kostelní Lhota – Přední Lhota, rekonstrukce komunikace			
Lokalizace sondy:	viz situace v př. 2; pravý jízdní pruh (ve směru na Sadskou)			
Rozměry sondy:	GEO krtek s.r.o., UGB 50 na P V3S 0,0 - 0,8 m ø 195 mm		Datum hloubení:	11. 06. 2015
Hloubka sondy:	0,80 m		Dokumentoval:	Ing. L. Med
Hloubka [m] od - do	Makroskopický popis		ČSN 73 6133	ČSN EN ISO 14 688
0,00	0,20	Živičný kryt - OK, složený ze tří oddělitelných vrstev, tl. 6 + 6 + 8 cm;	-	-
0,20	0,35	ŠD fr. 0-63 mm, do 0,25 m stmelená asfaltovou penetrací a s jemnějším vsypem, od 0,25 m nesoudržná	G3 G-F Y	sagrMg
0,35	0,45	Písek středně až hrubozrnný, nestejnozrnný, se štěrky křemene do 3 cm, světle hnědý	S3 S-F	grsaMg
0,45	0,65	Kameny hnědošedé biotitické ruly do 10 cm, s výplní hnědošedého prachovitého písku	Cb+S3 Y	coMg+Sa
0,65	0,80	Písek , středně až jemnozrnný, stejnozrnný, nesoudržný, bez štěrků, suchý, hnědý	S3 S-F	Sa

Hladina podzemní vody:	nezjištěna
Vodní režim:	příznivý (difúzní)
Poznámky:	silnice v úrovni terénu

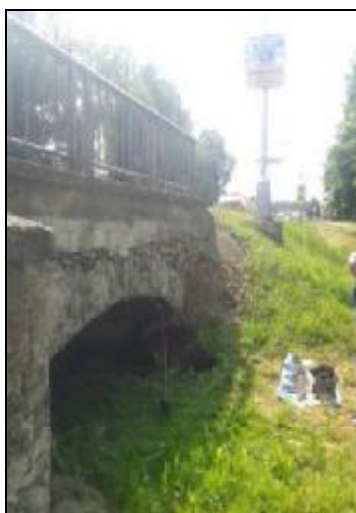
Místo sondy S13

Název zakázky:	II/611 Kostelní Lhota – Přední Lhota, rekonstrukce komunikace			
Lokalizace sondy:	viz situace v př. 2; most 611-011 , u paty opěry vpravo (ve směru na Sadskou)			
Rozměry sondy:	Global-Geo s.r.o., 0,70 x 0,40 m, od 0,80 m vrt ø 60 mm	Datum hloubení:	11. 06. 2015	
Hloubka sondy:	2,00 m	Dokumentoval:	Ing. L. Med	
Hloubka [m] od - do	Makroskopický popis		ČSN 73 6133	ČSN EN ISO 14 688
0,00	0,12	Drn s kořínky a hlinitým pískem	O	Or
0,12	0,70	Navázka stejnozrného hlinitého písku s organickou příměsí, s kořeny stromů, s úlomky skla, svrchu kyprá, od 0,50 m vlhká, tuhá, s jednotlivými ostrohrannými kameny velikosti do 12 cm, šedočerná	S4 SM O Y	orsisaMg
0,70	0,80	Jíl písčitý , tuhý až měkký, s drobnými štěrky do 1 cm, mokrý, šedý	F4 CS	sasiCl
0,80	2,00	Písek střednězrný, stejnozrný, s drobnými štěrčky do 0,5 cm, středně uhlý, zvodnělý, šedý, od 1,50 m běžovošedý	S3-S2	Sa

Hladina podzemní vody:	NV = UV = 0,80 m p. t.
Laboratorní vzorky:	XX P: 1,0 - 1,2 m; XX V: 1,5 m
