DIAGNOSTICKÝ PRŮZKUM  
KONSTRUKCE VOZOVKY  
SILNICE II/331  
BRANDÝS NAD LABEM – I/9  
REKONSTRUKCE ETAPA VI  
KM 10,620 - 13,920

Zpráva č. DV-17-061-2 z 12/2017

Pontex, spol. s r. o.  
Bezová 1658  
147 14 Praha 4

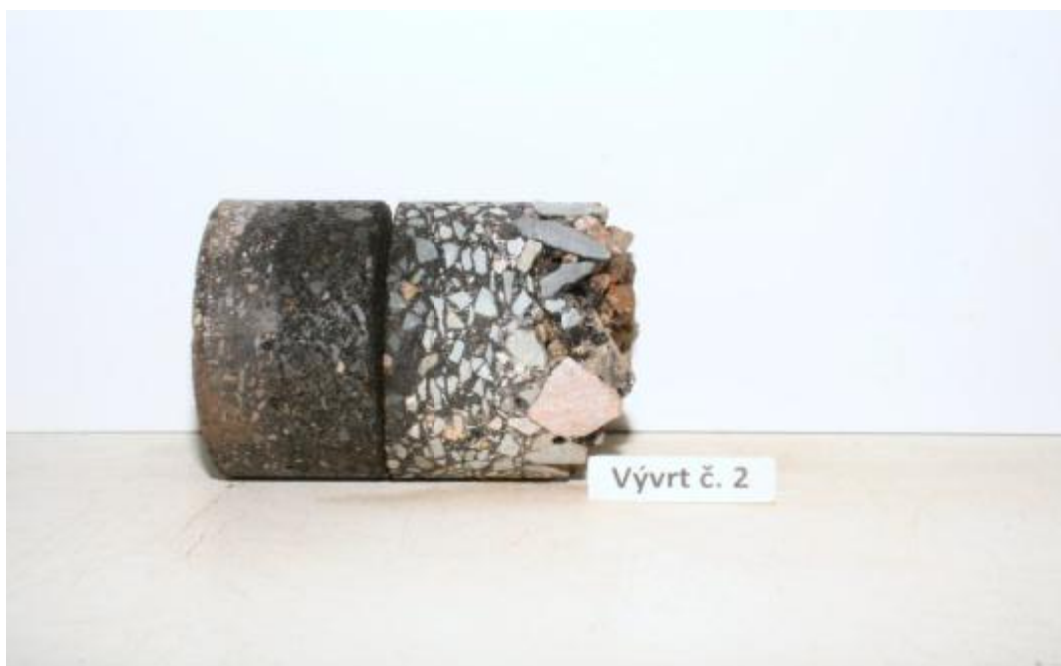
VÝVRT Č. 2 - staničení km 10,990 P

| spojení vrstev | | tloušťka vrstvy |
|---|---|---|
| 7,3 kN | AC 11 | 39 mm |
| nespojeno | AC 11 | 43 mm |
| | AC 16 | 65 mm |
| | PM | 65 mm |

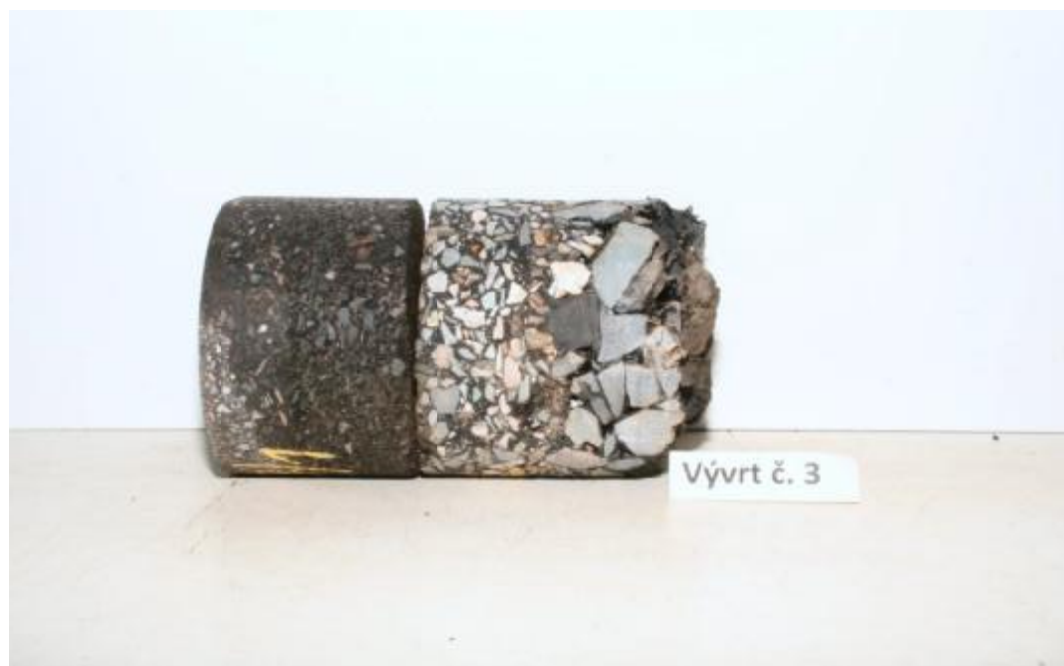
VÝVRT č. 3 - staničení km 11,320 P

| 3,5 kN<br><br>nespojeno | AC 11 | 48 mm |
| | AC 11 | 51 mm |
| | AC 16 | 62 mm |
| | PM | 70 mm |

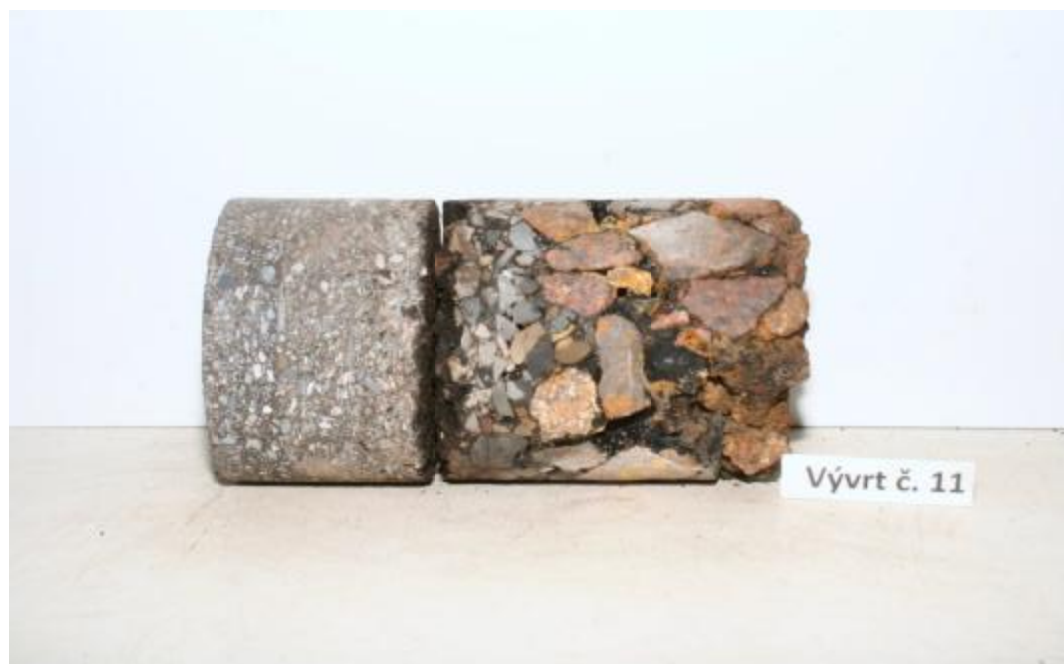
VÝVRT č. 11 - staničení km 11,620 L

nespojeno

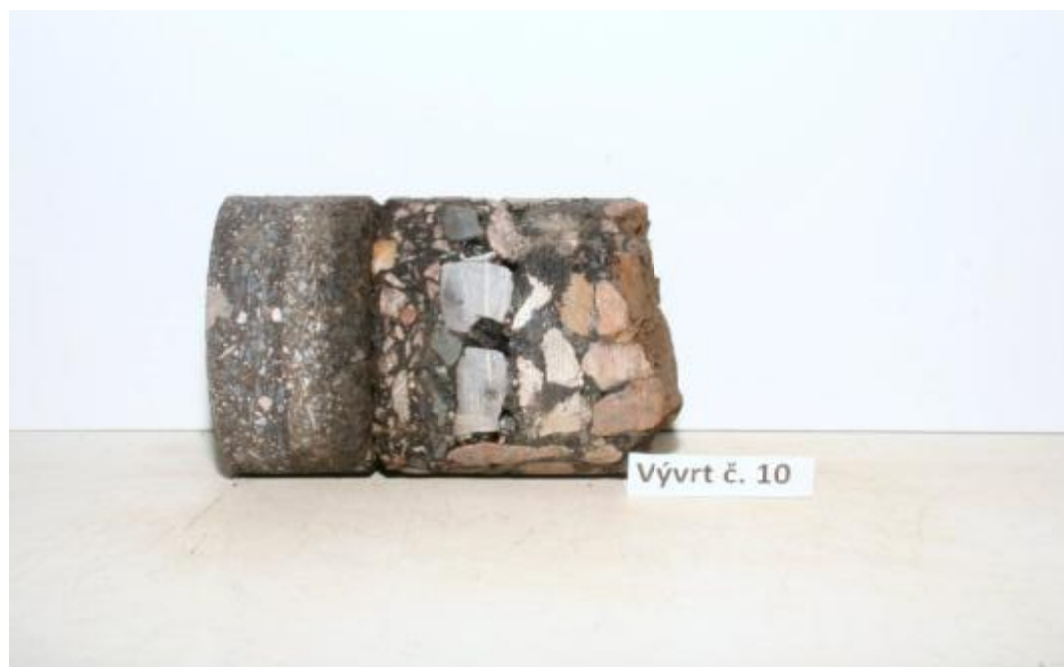
VÝVRT Č. 10 - staničení km 12,050 L

| 13,4 kN | AC 8 | 35 mm |
| | AC 11 | 37 mm |
| | AC 16 | 29 mm |
| nespojeno | PM | 110 mm |

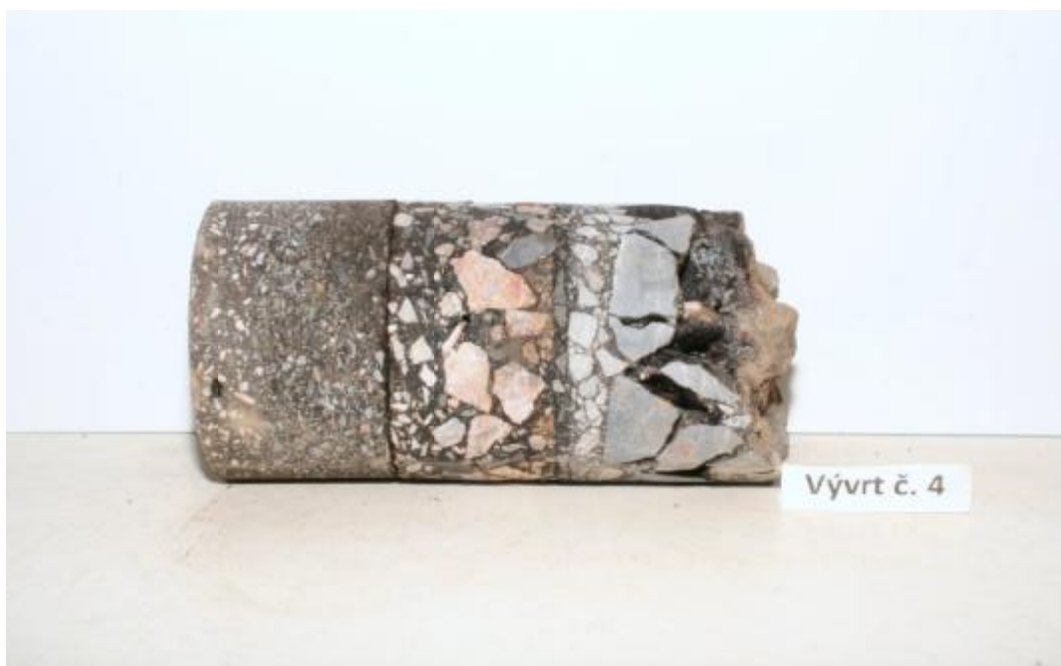
VÝVRT č. 4 - staničení km 12,220 P

| spojení vrstev | | tloušťka vrstvy |
|---|---|---|
| 15,9 kN | AC 11 | 32 mm |
| | AC 11 | 57 mm |
| nespojeno | AC 32 | 78 mm |
| | PM | 120 mm |

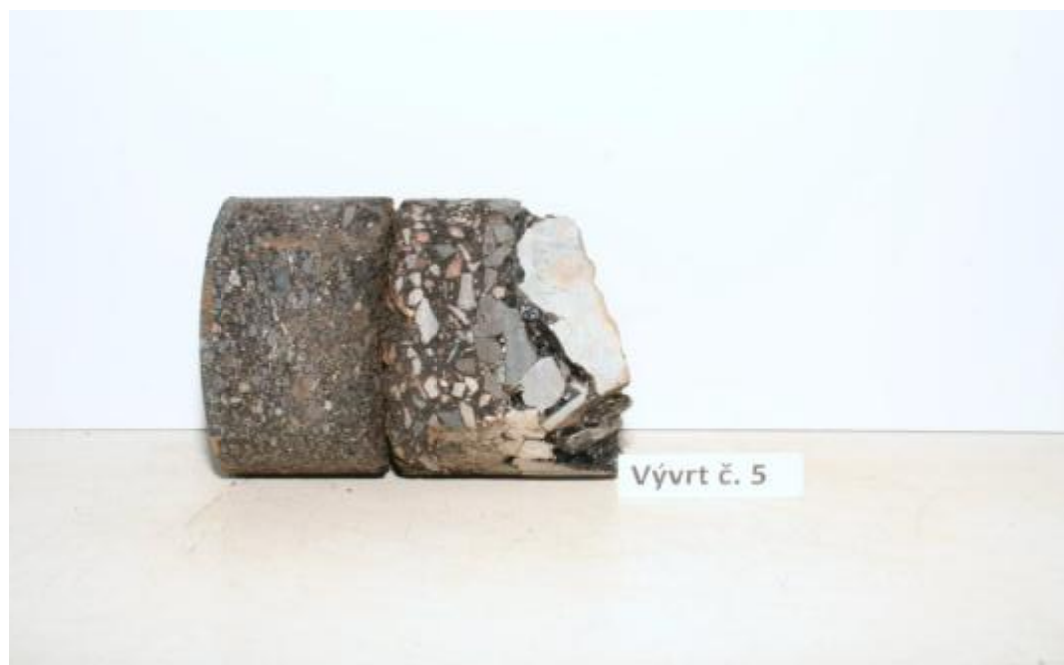
VÝVRT č. 5 - staničení km 12,570 P

nespojeno
