DIAGNOSTICKÝ PRŮZKUM  
KONSTRUKCE VOZOVKY  
SILNICE II/331  
BRANDÝS NAD LABEM – I/9  
REKONSTRUKCE ETAPA IV  
KM 7,400 - 9,940

Zpráva č. DV-17-061-1 z 12/2017

Pontex, spol. s r. o.  
Bezová 1658  
147 14 Praha 4

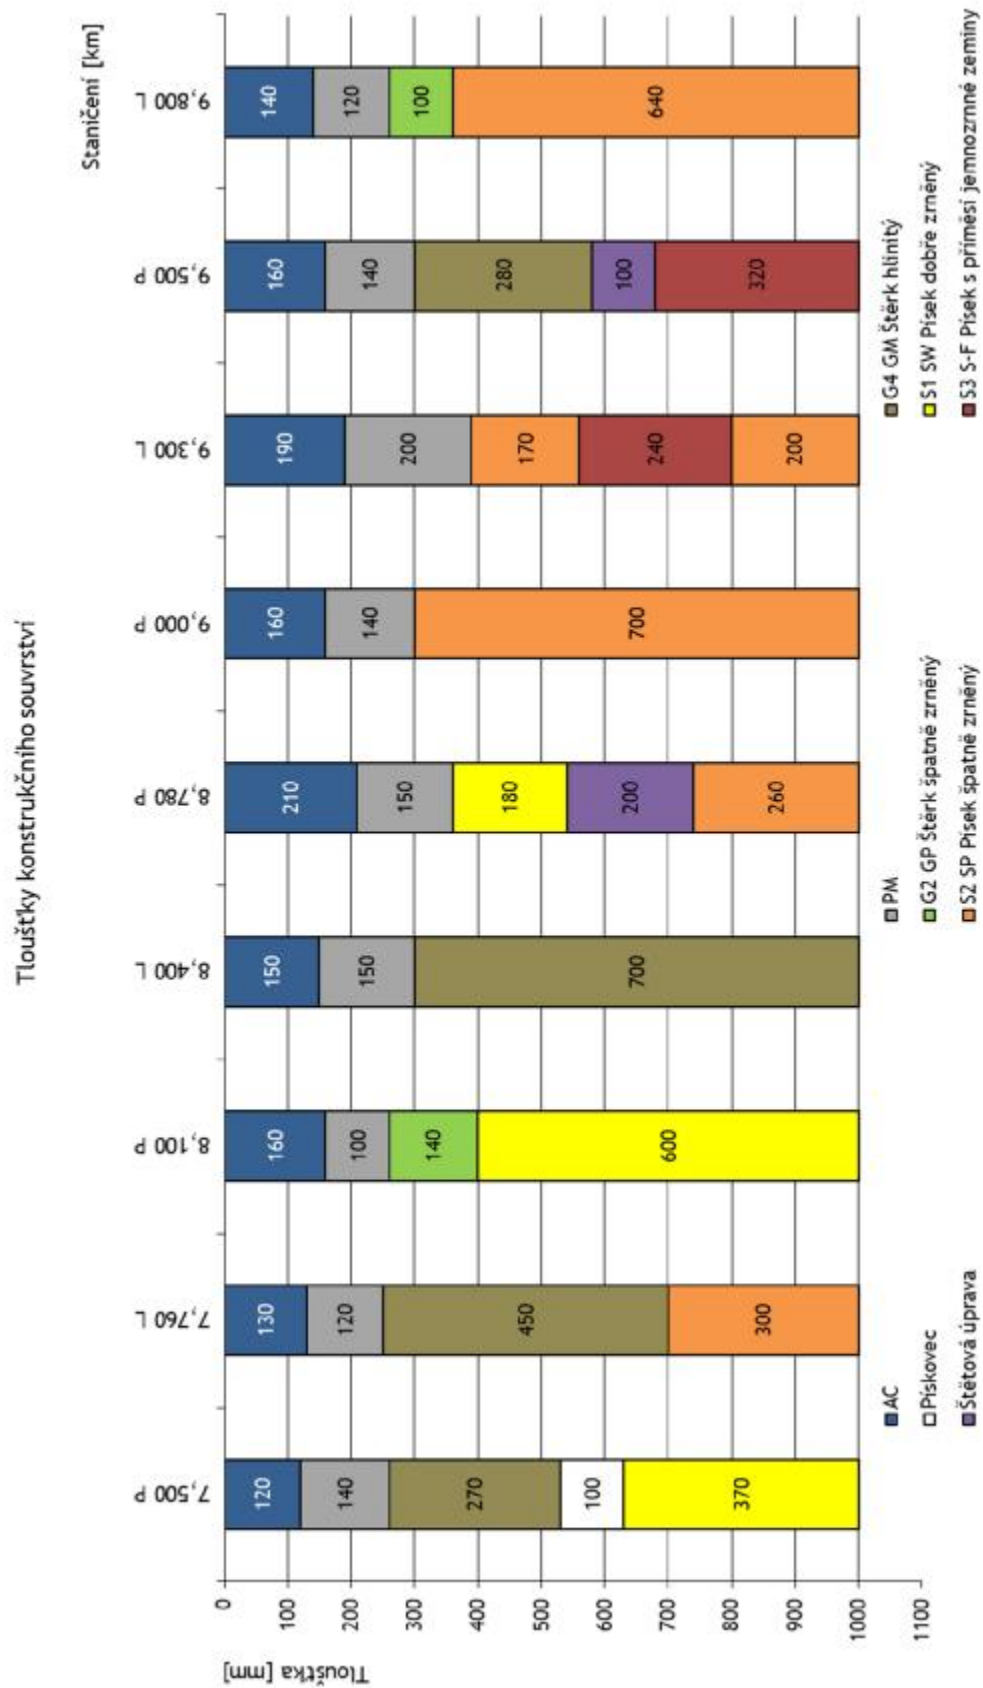
Graf 2

Na vybraných místech výše citovaného úseku bylo provedeno celkem 9 geotechnických vrtaných sond k identifikaci druhu a stavu jednotlivých konstrukčních vrstev. Sondy byly provedeny do hloubky cca 1,0 m. Počet provedených sond odpovídá zadání objednatele. Dokumentace a popis GS jsou uvedeny v příloze č. IV.

Tloušťky jednotlivých konstrukčních vrstev jsou uvedeny v následujících tabulkách a znázorněny v grafu:

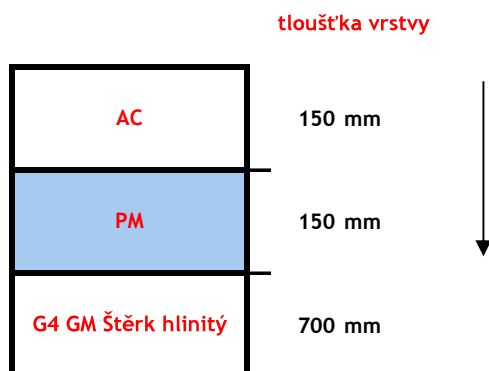
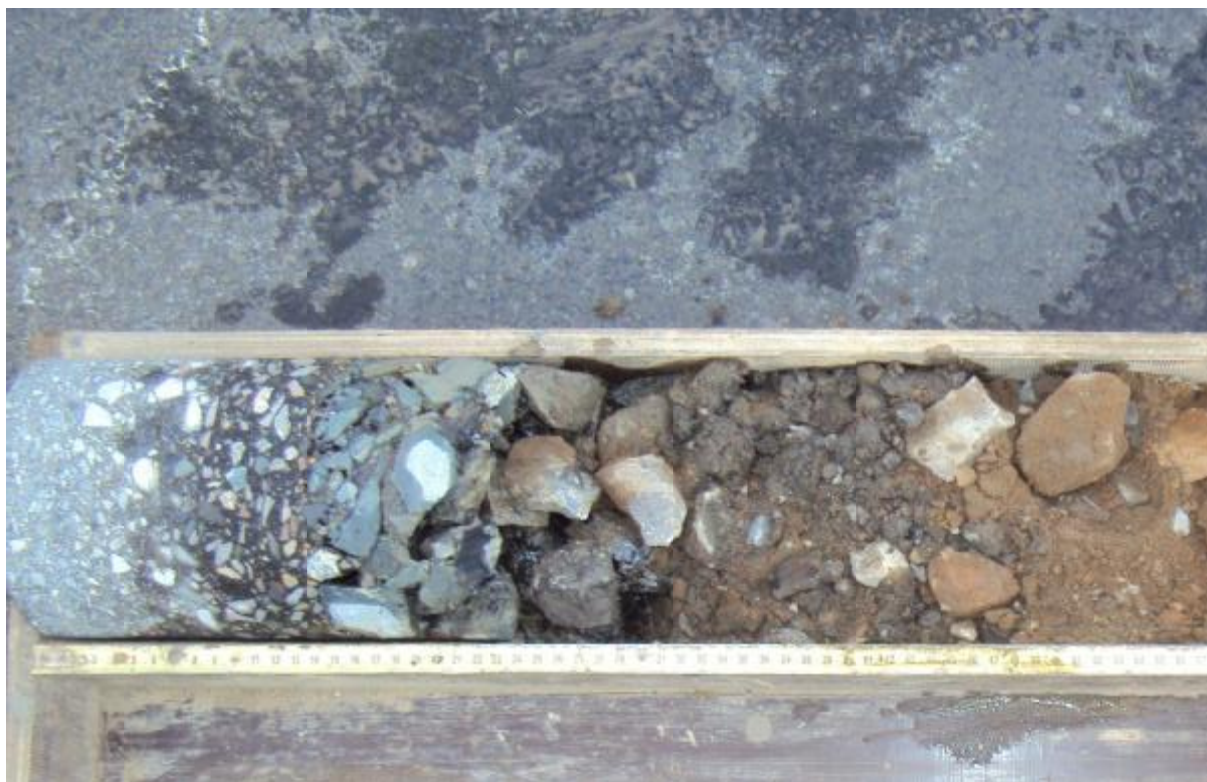
SONDA č. 8 - staničení km 8,400 L

| AC | 150 |
| PM | 150 |
| G4 GM Štěrka hlinitý | 700 |

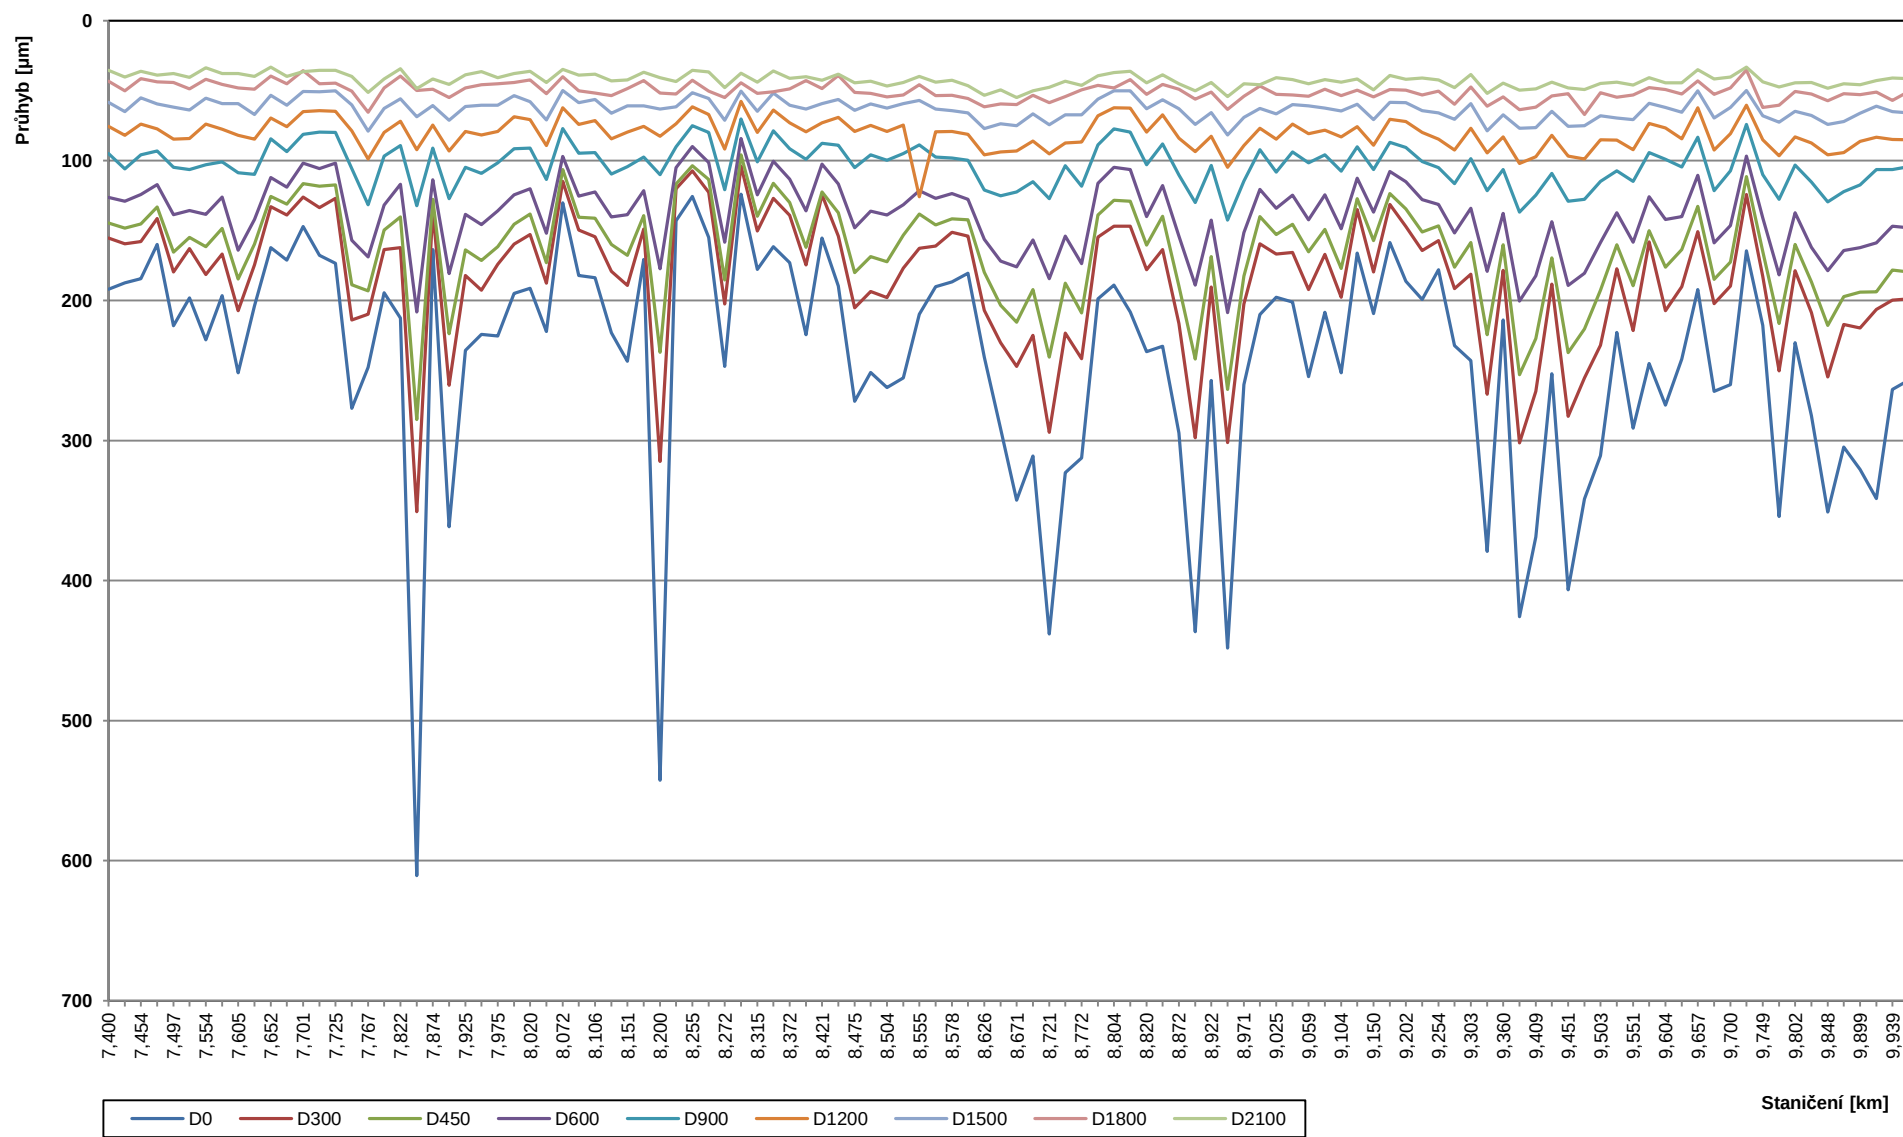
## Naměřené průhyby

Bodové měření únosnosti konstrukce rázovým zařízením FWD bylo provedeno v kroku 25 m. Měření bylo střídavě pravý i levý jízdní pruh. Z naměřených průhybů byly vzhledem k dopravnímu zatížení a konstrukční skladbě vypočteny moduly pružnosti. Pro jejich výpočet byl celý úsek posuzován jako jeden celek, použita byla průměrná konstrukční skladba. Návrhové období = 25 roků, návrhová úroveň porušení D1. Výsledky měření únosnosti prokázaly, že konstrukce vozovky v citovaném úseku je místy nehomogenní a místy nedostatečná. Dosažené výsledky měření únosnosti, zjištěné průhyby, vypočtené rázové moduly pružnosti jsou uvedeny v příloze V.
