# **Most 24021-1**

Most přes odpad z přehrady v obci Nelahozeves

## **HLAVNÍ PROHLÍDKA**

Datum provedení prohlídky: 22.11.2023

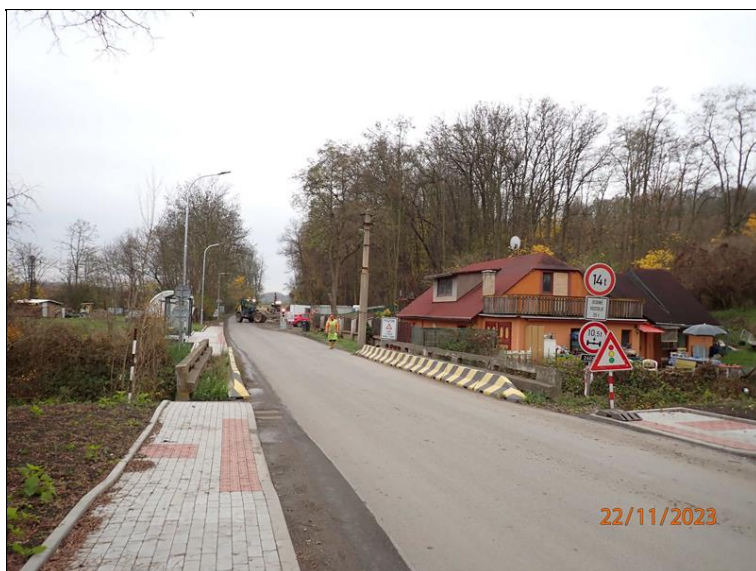
02 proti směru staničení.JPG

Na dodatkové tab. výhradní zatížitelnosti nad OP1 je uvedena pouze limitující tonáž a chybí text: "Jediné vozidlo".

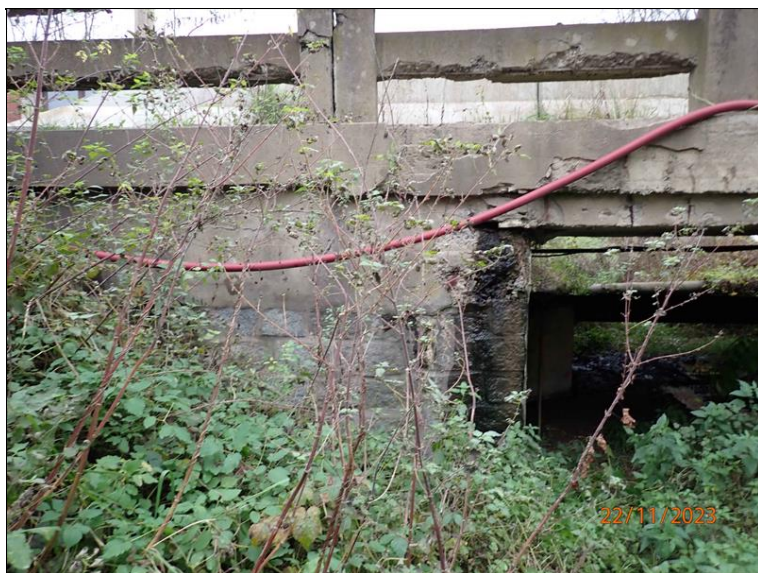
05 OP1 levé křídlo.JPG

Potrubí zasahuje do průtočného profilu.

Na mostě jsou osazeny nechráněné kabely (bez chrániček).

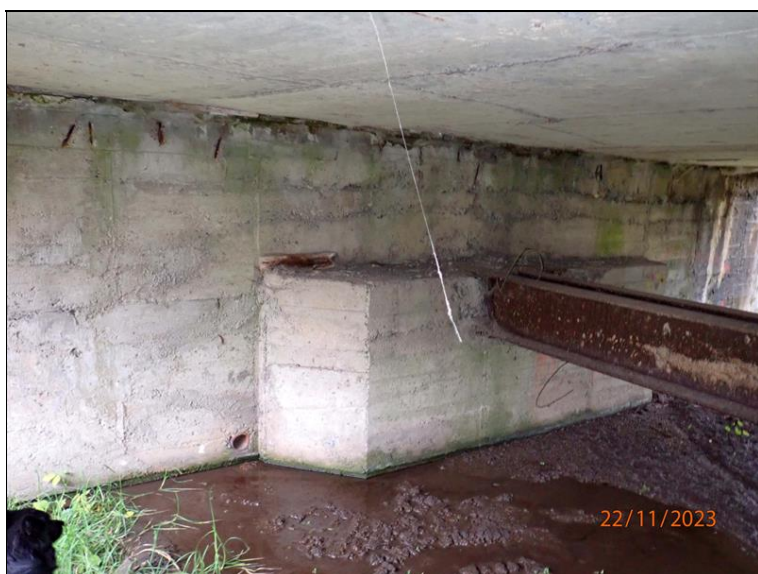
09 OP2.JPG

Potrubí zasahuje do průtočného profilu.

Na mostě jsou osazeny nechráněné kabely (bez chrániček).

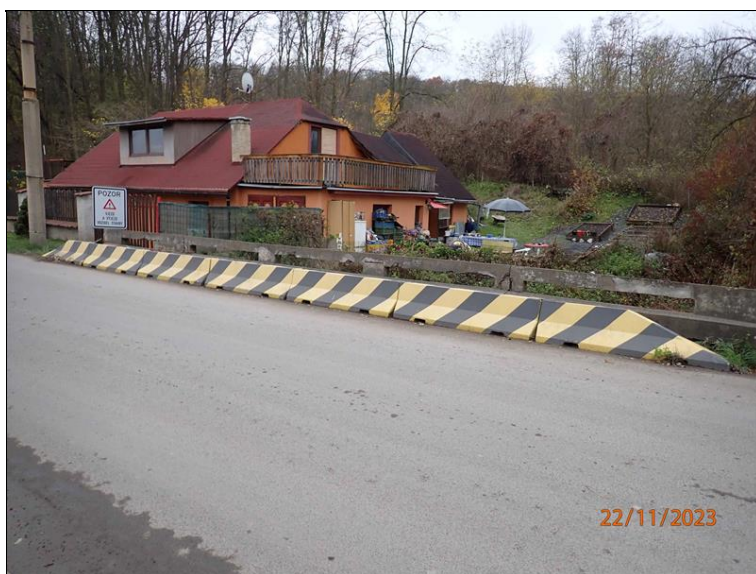
17 svodidlo.JPG

Nánosy a vegetace na krajnicích za betonovým svodidlem.
