Most 00410-1

Most přes odpad rybníka před obcí Kletice

HLAVNÍ PROHLÍDKA

Datum provedení prohlídky: 8.12.2022

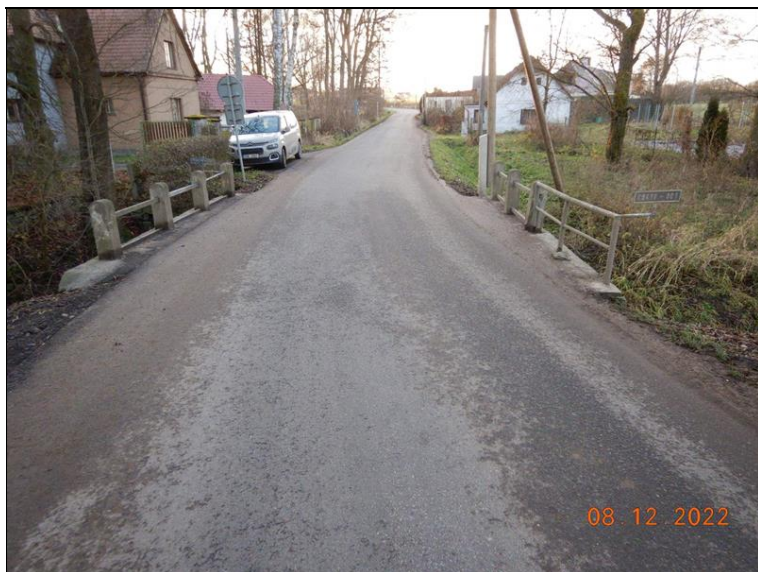
Celkový pohled na most ve směru staničení -
uspořádání na mostě

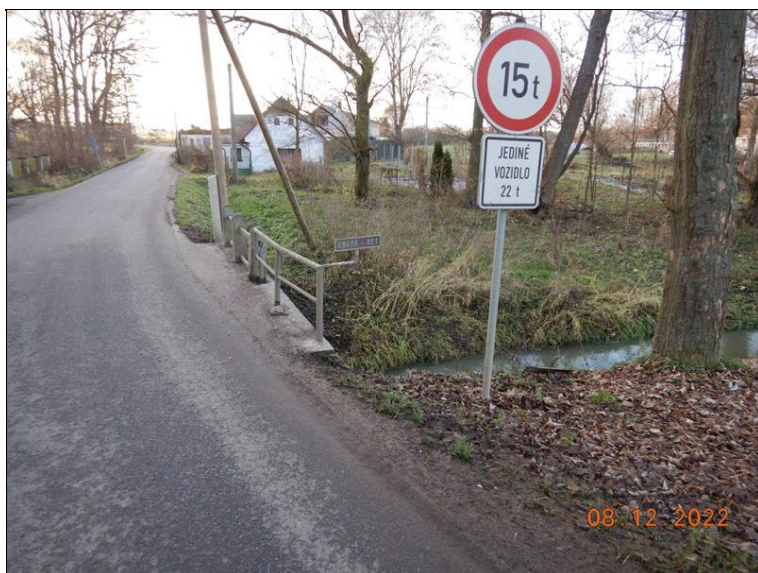
Obecně | <p>Původní římsy jsou porušené trhlinami.</p> <p>Na pravé římse dochází k zatékání z vozovky na mostě a silné degradaci betonu do hloubky až 10 cm. Od poslední HPM se stav významně zhoršil!</p> <p>Horní hrana římsy pod úrovní vozovky na mostě - římsa netvoří záchytný systém na mostě!</p> |

Pohled na pravou římsu mostu, označení mostu
a dopravní značení na předpolí

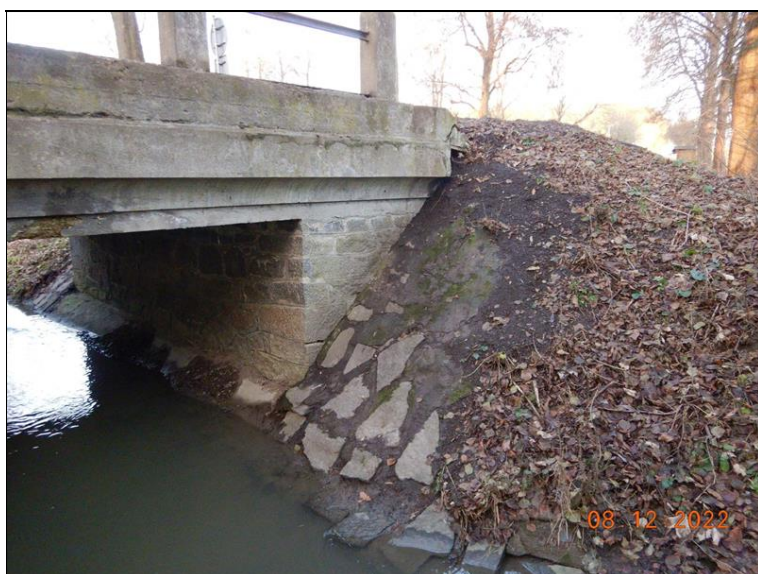
cesty / Obecně | Opevnění koryta lokálně poškozeno trhlinami |

Pohled na levé křídlo opěry O1 a opevnění
svahového kuželu

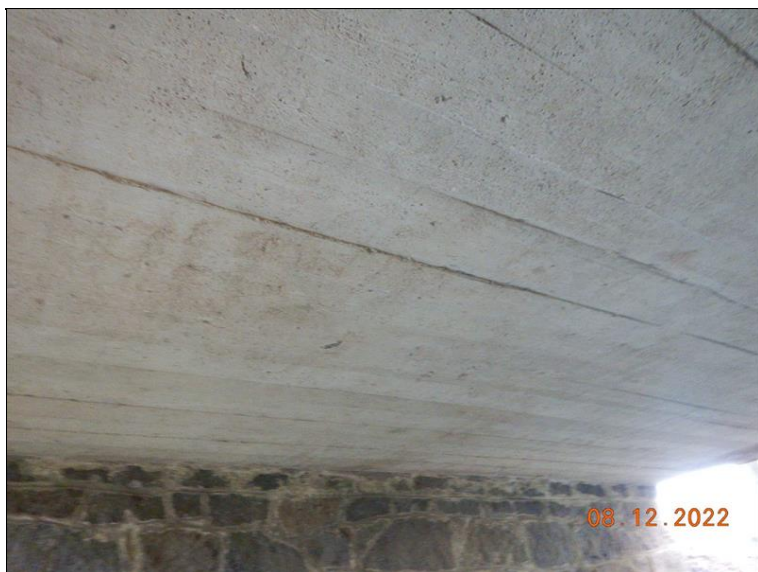
Typický stav na pohledu nosné konstrukce -
bez poruch
