Most 10517-1

Most přes potok před obcí Strážovice

HLAVNÍ PROHLÍDKA

Datum provedení prohlídky: 22.5.2023

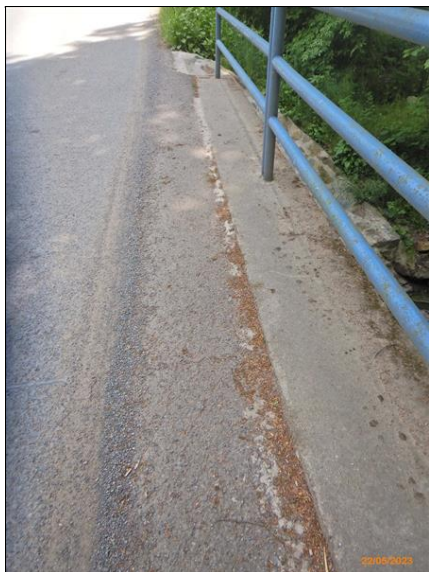
19 římsy.JPG

- [3.1] 3.3 Římsy, obrubníky, zálivky Beton říms je degradovaný. Beton odpadává, výztuž koroduje. Byly provedeny velmi hrubé "sanace".

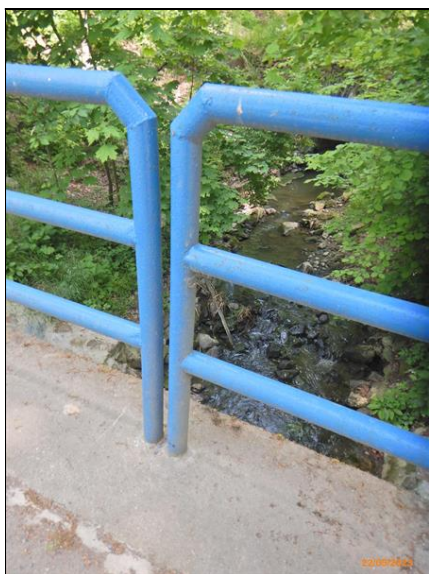
21 zábradlí.JPG

4.2 Zábradlí

Zádržný systém nesplňuje podmínky pro mosty v extravilánu.

Současně s chybějící krajinicí vytváří nebezpečný detail při nájezdu na most.
