Most 11713-1

Most přes Červený potok v městysu Komárov

HLAVNÍ PROHLÍDKA

Datum provedení prohlídky: 23.6.2023

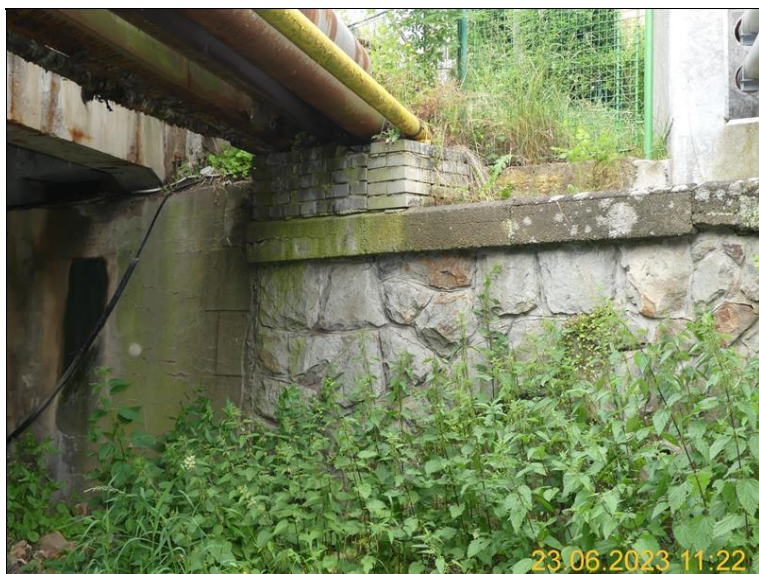
Křídlo OP1 levé

| [1.3] | 1.2.4 | křídlo | Na pravé straně jsou rovnoběžná křídla zděná z lomového kamene. Na levé straně na most navazují kamenné zdi navigace potoka. |

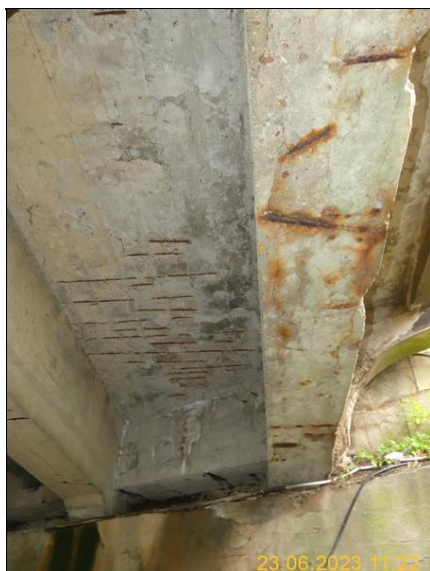
[2.1] 2.1 Nosná konstrukce Průsaky a výluhy na bocích a u opěr. Degradace betonu a odhalená korodující betonářská výstuž. Hlavně u krajních trámů. Zde místy úbytek materiálu až 20% průměru. Na všech trámech místy odhaleny třmínky bet. výstuže. Na spodním líci mostovky odhalena korodující podkladní výstuž.

Stavební stav se proti minulé HPM nemění. Krajiní trámy s výraznější korozí výztuže jsou ve stupni VI, vzhledem k tomu, že nejsou pojižděné, zůstává nosná konstrukce ve stupni V.

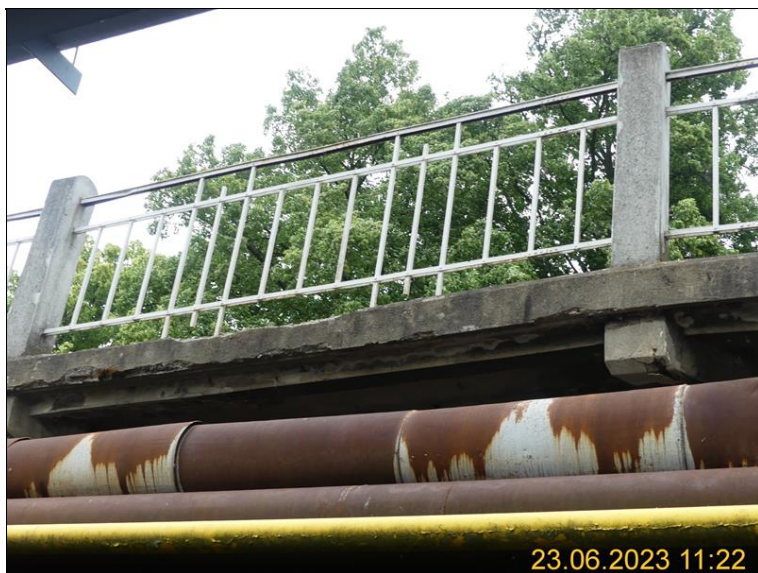
Levá římsa

| [3.3] | 3.3 | Římsy, obrubníky, zálivky | Hloubková degradace obou říms, v předmostí na pravé straně odpadaný beton až k živičnému chodníku.

Silná koroze ocelových chrániček na levé straně mostu. |
