Podjezd 2733-5

Silniční tunel v pískovcových skalách pod obcí Kokořín

HLAVNÍ PROHLÍDKA

Datum provedení prohlídky: 14.10.2022

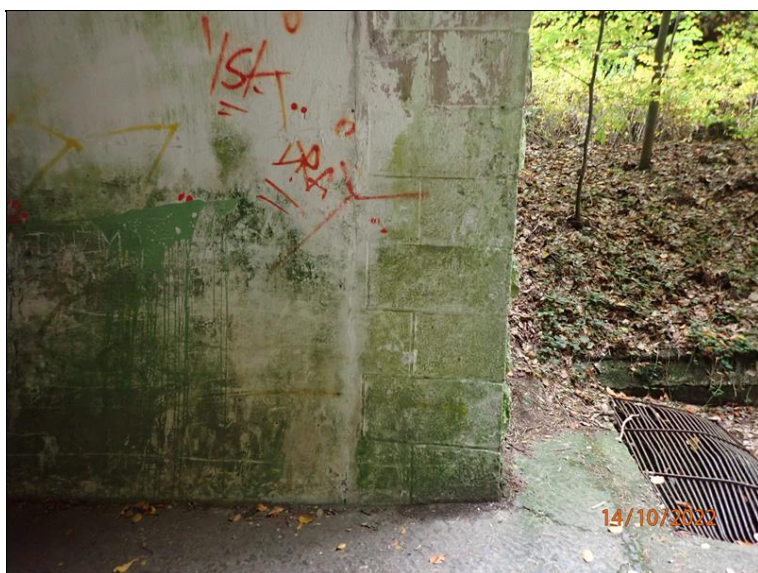
50 - Kvádrové zdívo v dolní části pravé strany západního portálu a navazující obetonávka (pravá opěra) v podjezdu.

Souvislá široká trhлина mezi zdívem obou krajních portálů a navazujíc obezdívkou tunelu. Kameny v čelbě (zejména v dolní části v oblasti "opěr") jsou celoplošně vlhké, dodatečně provedený nátěr se celoplošně drolí a loupe.

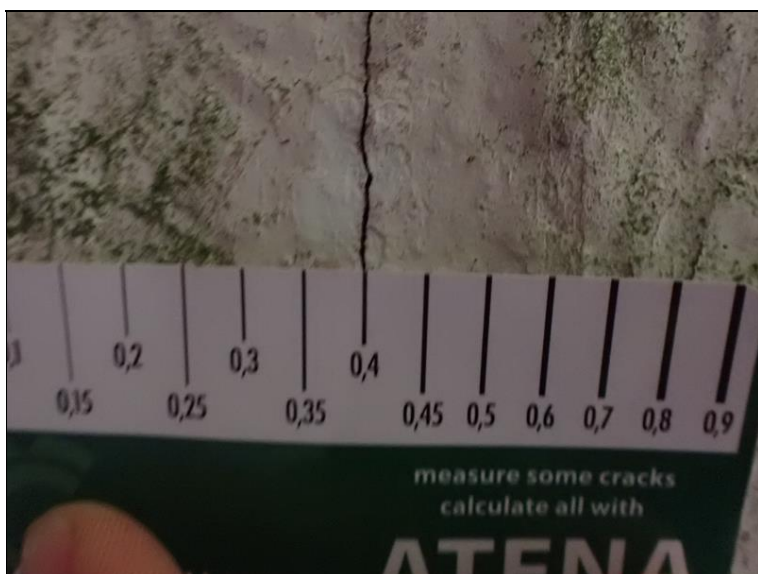
51 - Přechod mezi kamenným zdívem a betonovou obezdívkou v detailu (lokace viz předchozí snímek).

Souvislá široká trhлина mezi zdívem obou krajních portálů a navazujíc obezdívkou tunelu. Kameny v čelbě (zejména v dolní části v oblasti "opěr") jsou celoplošně vlhké, dodatečně provedený nátěr se celoplošně drolí a loupe.

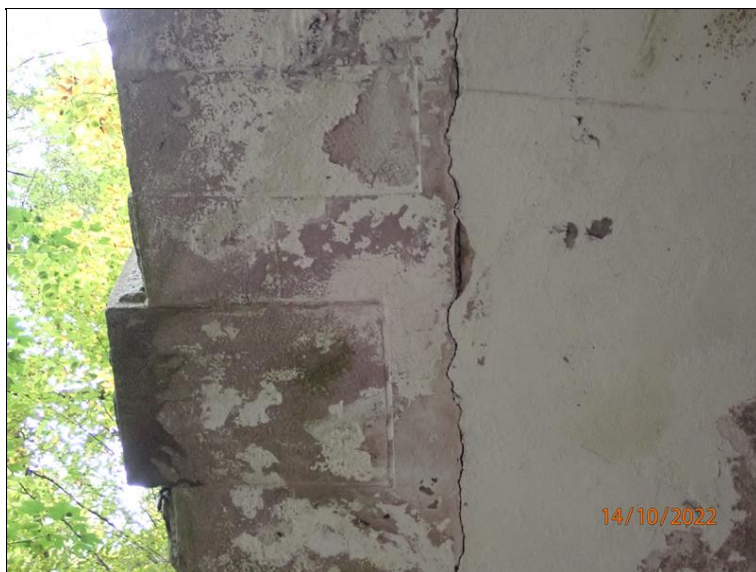
52 - Přechod mezi kamenným zdivem západního portálu a navazující betonovou obezdívkou tunelu (vrchol klenby).

Souvislá široká trhлина mezi zdivem obou krajních portálů a navazujícím obezdívkou tunelu. Kameny v čelbě (zejména v dolní části v oblasti "opěr") jsou celoplošně vlhké, dodatečně provedený nátěr se celoplošně droří a loupe.

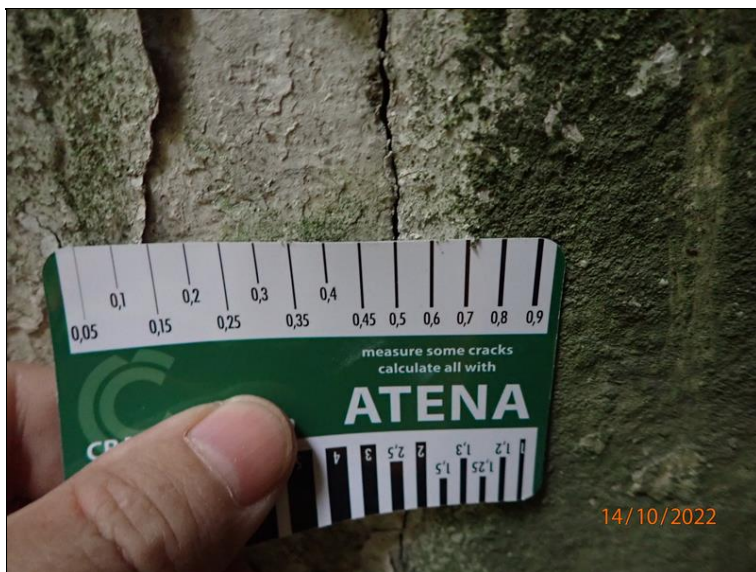
58 - Přechod mezi kamenným zdívem a betonovou obezdívkou v detailu (lokace viz předchozí 2 snímky).

Souvislá široká trhлина mezi zdívem obou krajních portálů a navazujíc obezdívkou tunelu. Kameny v čelbě (zejména v dolní části v oblasti "opěr") jsou celoplošně vlhké, dodatečně provedený nátěr se celoplošně drolí a loupe.

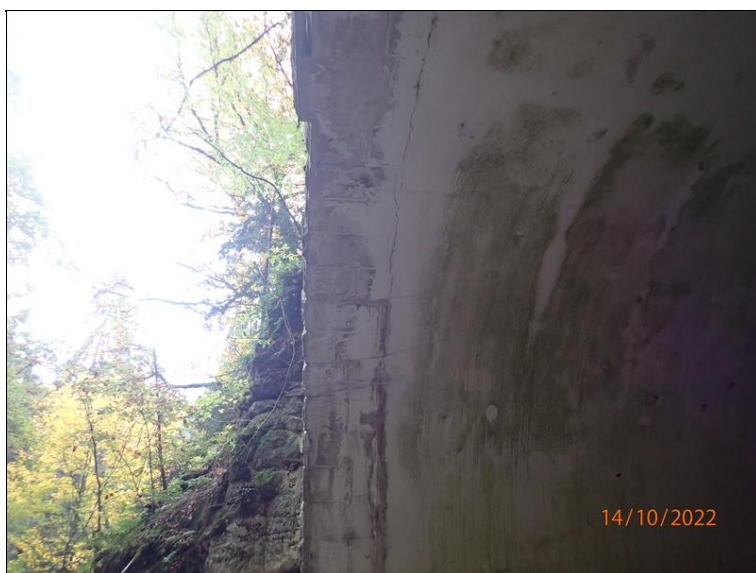
59 - Přechod mezi kamenným zdívem východního portálu a navazující betonovou obezdívkou tunelu (vrchol klenby a pravá opěra).

Souvislá široká trhлина mezi zdívem obou krajních portálů a navazujíc obezdívkou tunelu. Kameny v čelbě (zejména v dolní části v oblasti "opěr") jsou celoplošně vlhké, dodatečně provedený nátěr se celoplošně drolí a loupe.

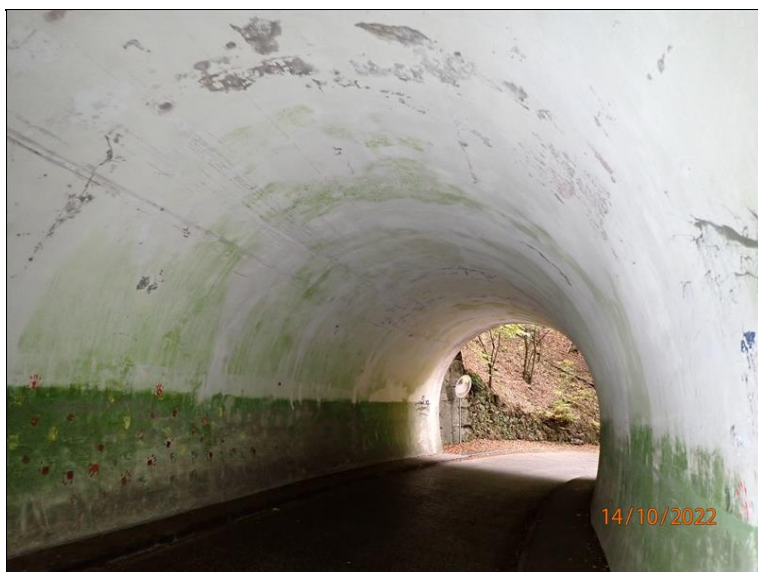
66 - Východní polovina betonové obezdívky tunelu v pohledu ze střední části tunelu od pravé opěry (po směru staničení).

Hlavní závady (plošná vlhkost, trhliny) a opatření pro obezdívku klenby jsou shodné jako u obezdívky opěr - viz oddíl 1.2. Obezdivka klenbové části není souvisle pokrytá plísní a lišejníkem, ale více zde opadává krycí nátěr a povrchová vrstva betonu. Lokálně jsou zde i vodorovné trhliny s výluhem pojiva.

Vnitřní povrch betonové obezdívky v podjezdu na levé straně je souvisle viditelně odřený, zřejmě od předchozího neopatrného průjezdu nadrozměrného vozidla.

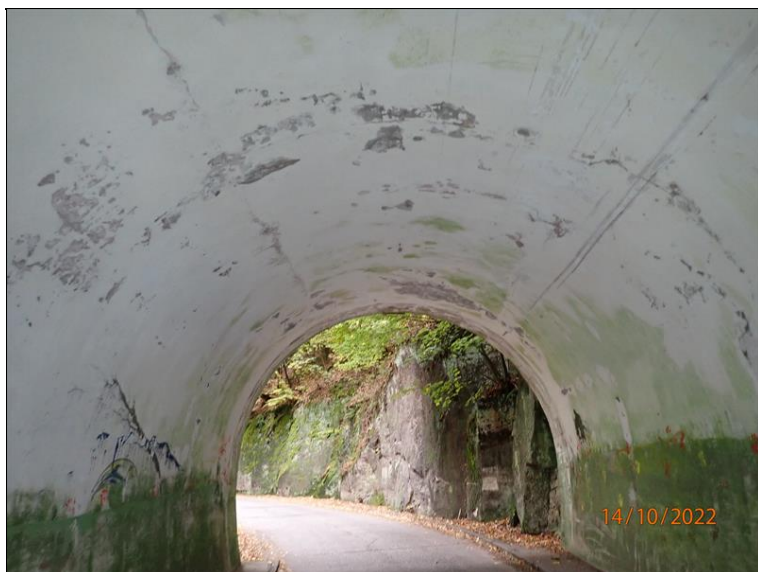
67 - Západní polovina betonové obezdívky tunelu v pohledu ze střední části tunelu od středu vozovky (proti směru staničení).

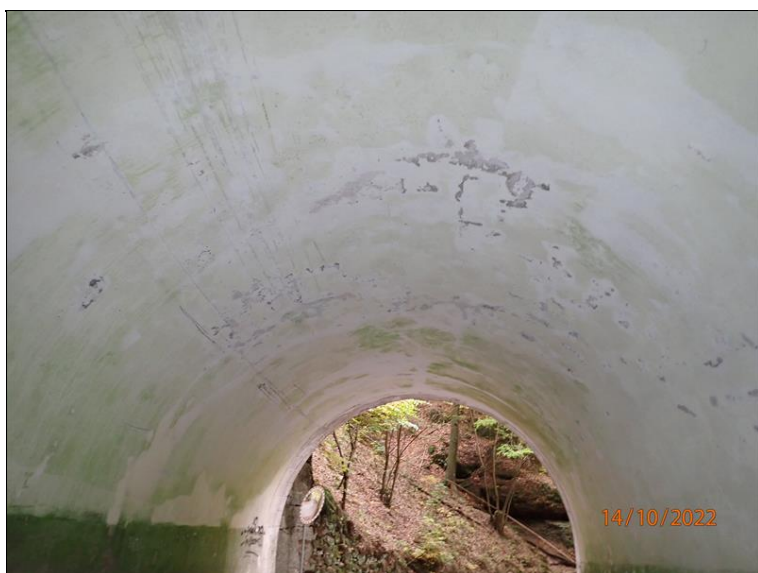
68 - Východní polovina betonové obezdívky tunelu v pohledu ze střední části tunelu od středu vozovky (po směru staničení).

Hlavní závady (plošná vlhkost, trhliny) a opatření pro obezdívku klenby jsou shodné jako u obezdívky opěr - viz oddíl 1.2. Obezdívka klenbové části není souvisle pokrytá plísni a lišejníkem, ale více zde opadává krycí nátěr a povrchová vrstva betonu. Lokálně jsou zde i vodorovné trhliny s výluhem pojiva.

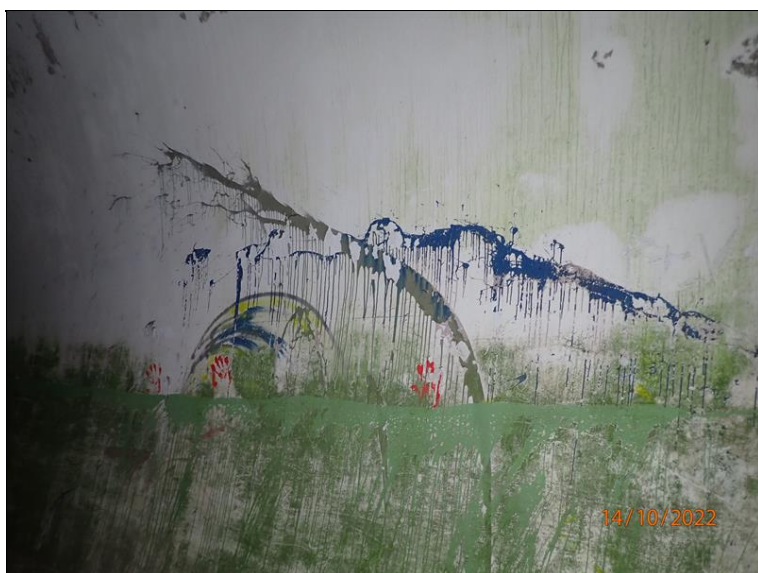
71 - Detail líce obezdívky v horní části pravé opěry v podjezdu poblíž západního portálu.

Betonová obezdívka tunelu je celoplošně vlhká (díky absenci rubové hydroizolace i minimálnímu odvětrání podjezdu), v dolní části části je na vnitřním líci opěr souvisle uchycena plíseň a lišejník. Líce opěr dále je souvisleji poškozeny vandaly (sprej, rýhy a nápisy v povrchu). V podélném směru klenby (příčně k PK) jsou ve vnitřní části na více místech NK i SS souvislé širší trhliny (patrně už z výstavby - pracovní či smršťovací), s degradací betonu v jejím okolí.

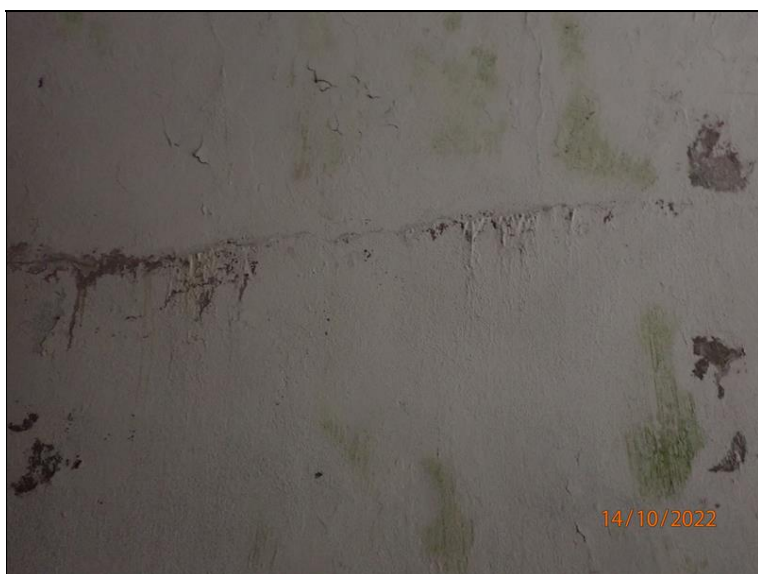
72 - Detail líce obezdívky v dolní levé části klenby v podjezdu poblíž západního portálu.

Hlavní závady (plošná vlhkost, trhliny) a opatření pro obezdívku klenby jsou shodné jako u obezdívky opěr - viz oddíl 1.2. Obezdívka klenbové části není souvisle pokrytá plísni a lišejníkem, ale více zde opadává krycí nátěr a povrchová vrstva betonu. Lokálně jsou zde i vodorovné trhliny s výluhem pojiva.

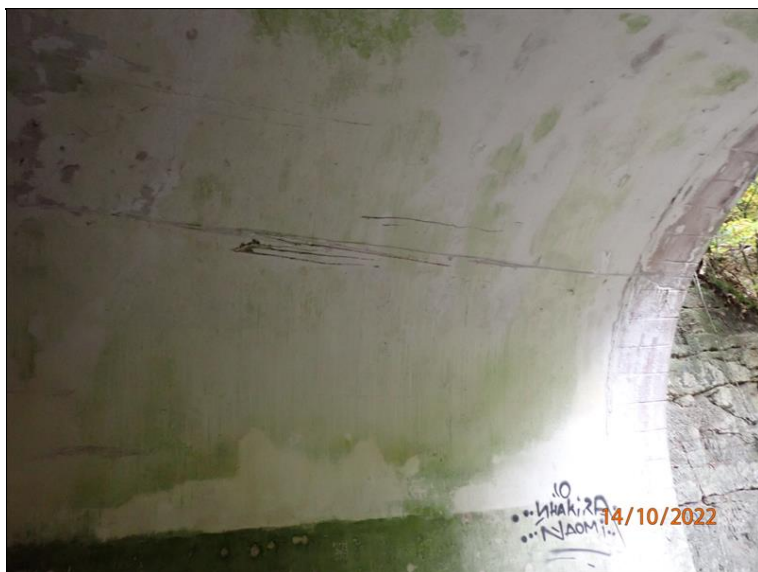
73 - Přechod mezi klenbou a levou opěrou betonové obezdívky tunelu poblíž východního portálu.

Vnitřní povrch betonové obezdívky v podjezdu na levé straně je souvisle viditelně odřený, zřejmě od předchozího neopatrného průjezdu nadrozměrného vozidla.

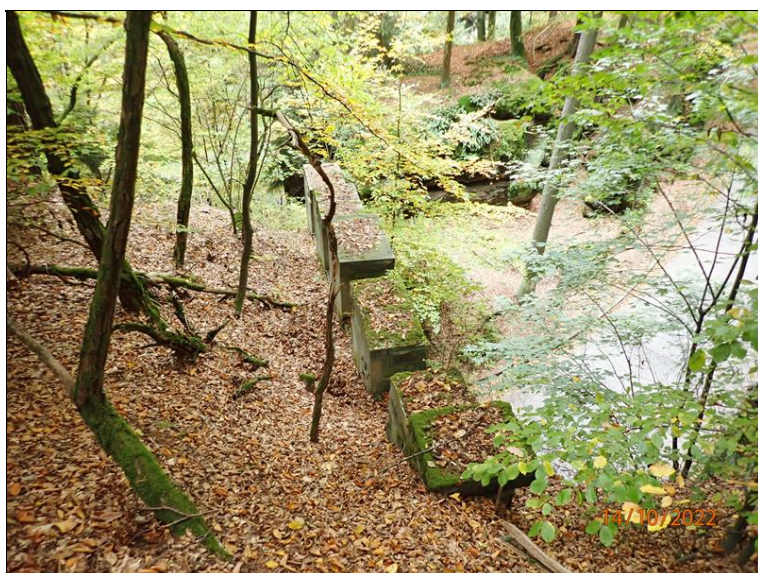
74 - Cimbuří západního portálu v celkovém bočním pohledu shora ze svahu za levou stranou tunelu.

Degradace a postupný rozpad cimbuří na obou portálech. Zdivo a zejména rubová omítka se na více místech uvolňuje a rozpadá (lokálně již kaverny do hloubky více jak 100 mm a obnažené nepravidelné rubové zdivo sloupků). V rubové omítce jsou četné nepravidelné trhliny s výluhem cementu. Horní plochy (zákrytové desky) jsou výrazně potažené mechem a další vegetací.

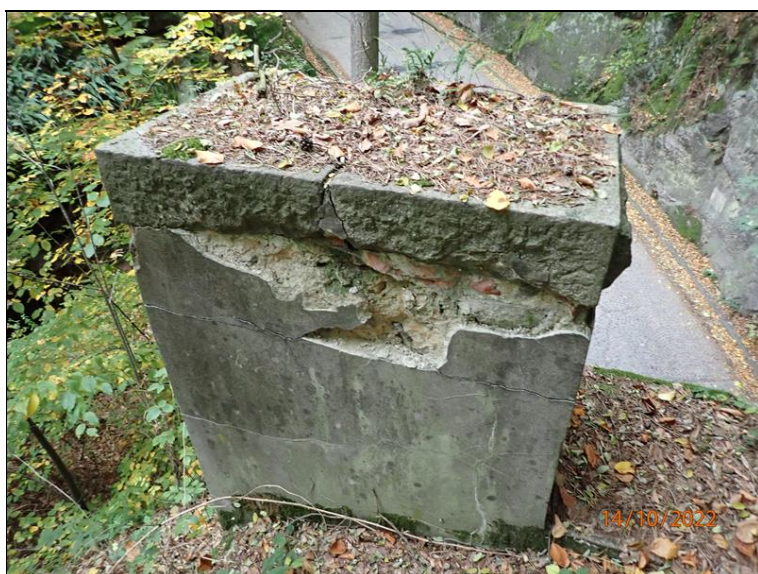
75 - Krajní (pravý) sloupek cimbuří západního portálu - pohled na vnitřní (rubovou) stranu.

Degradace a postupný rozpad cimbuří na obou portálech. Zdivo a zejména rubová omítka se na více místech uvolňuje a rozpadá (lokálně již kaverny do hloubky více jak 100 mm a obnažené nepravidelné rubové zdivo sloupků). V rubové omítce jsou četné nepravidelné trhliny s výluhem cementu. Horní plochy (zákrytové desky) jsou výrazně potažené mechem a další vegetací.

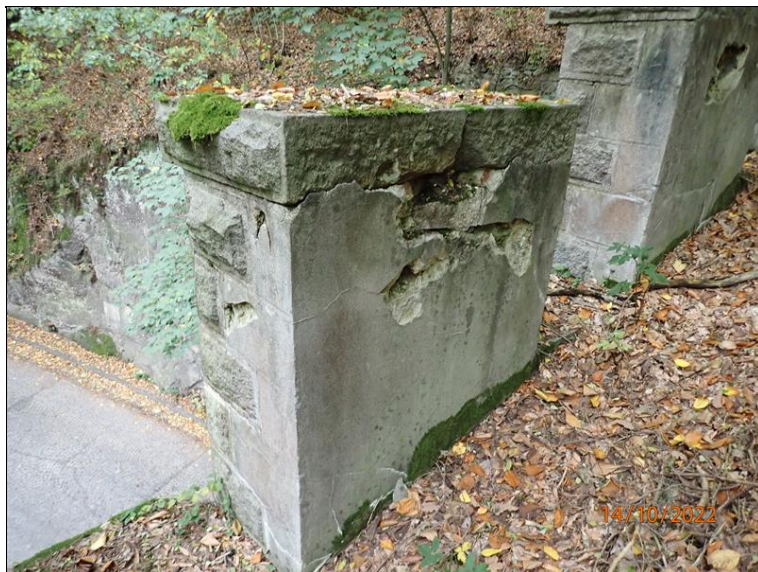
76 - 1. vnitřní sloupek (zprava) cimbuří západního portálu - pohled na vnitřní (rubovou) stranu.

Degradace a postupný rozpad cimbuří na obou portálech. Zdivo a zejména rubová omítka se na více místech uvolňuje a rozpadá (lokálně již kaverny do hloubky více jak 100 mm a obnažené nepravidelné rubové zdivo sloupků). V rubové omítce jsou četné nepravidelné trhliny s výluhem cementu. Horní plochy (zákrytové desky) jsou výrazně potažené mechem a další vegetací.

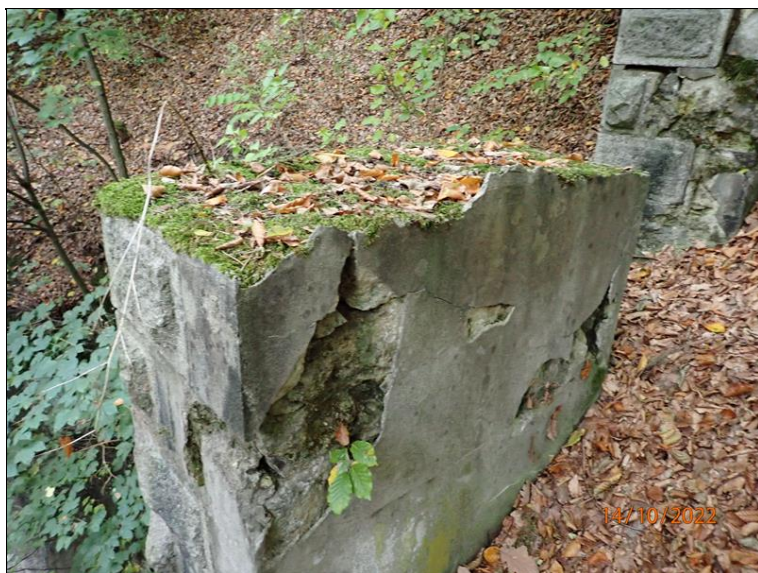
77 - 1. vnitřní sloupek (zleva) cimbuří západního portálu - pohled na vnitřní (rubovou) stranu.

Degradace a postupný rozpad cimbuří na obou portálech. Zdivo a zejména rubová omítka se na více místech uvolňuje a rozpadá (lokálně již kaverny do hloubky více jak 100 mm a obnažené nepravidelné rubové zdivo sloupků). V rubové omítce jsou četné nepravidelné trhliny s výluhem cementu. Horní plochy (zákrytové desky) jsou výrazně potažené mechem a další vegetací.

Na levé straně západního cimbuří aktuálně chybí původní zákrytové desky.

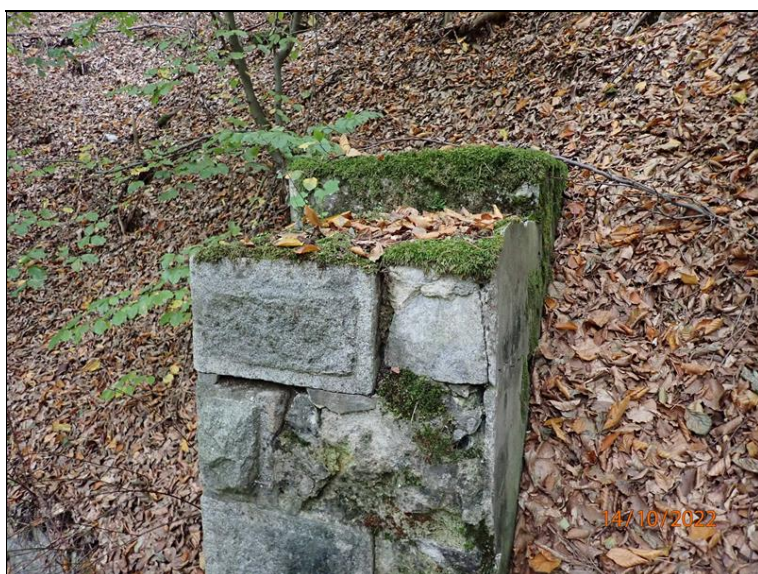
78 - Krajní (levý) sloupek cimbuří západního portálu - pohled na vnitřní (rubovou) stranu.

Degradace a postupný rozpad cimbuří na obou portálech. Zdivo a zejména rubová omítka se na více místech uvolňuje a rozpadá (lokálně již kaverny do hloubky více jak 100 mm a obnažené nepravidelné rubové zdivo sloupků). V rubové omítce jsou četné nepravidelné trhliny s výluhem cementu. Horní plochy (zákrytové desky) jsou výrazně potažené mechem a další vegetací.

Na levé straně západního cimbuří aktuálně chybí původní zákrytové desky.

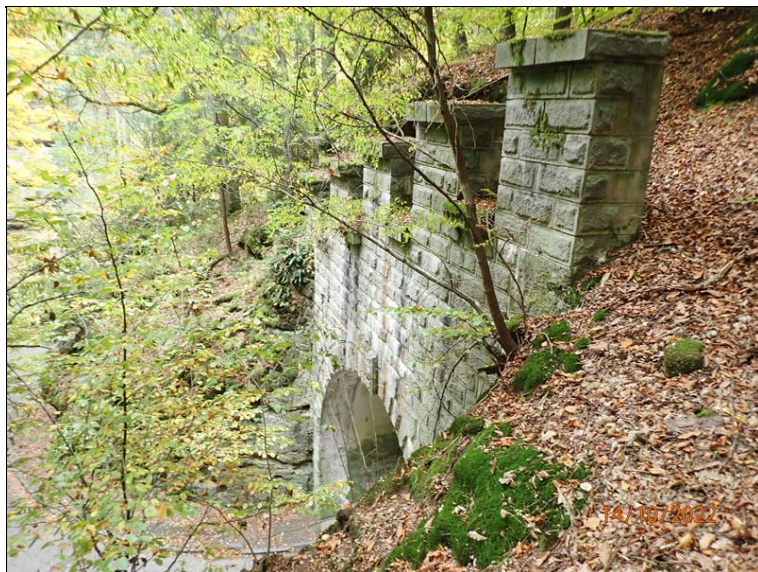
79 - Cimbuří východního portálu v celkovém bočním pohledu shora ze svahu před levou stranou tunelu.

Degradace a postupný rozpad cimbuří na obou portálech. Zdivo a zejména rubová omítka se na více místech uvolňuje a rozpadá (lokálně již kaverny do hloubky více jak 100 mm a obnažené nepravidelné rubové zdivo sloupků). V rubové omítce jsou četné nepravidelné trhliny s výluhem cementu. Horní plochy (zákrytové desky) jsou výrazně potažené mechem a další vegetací.

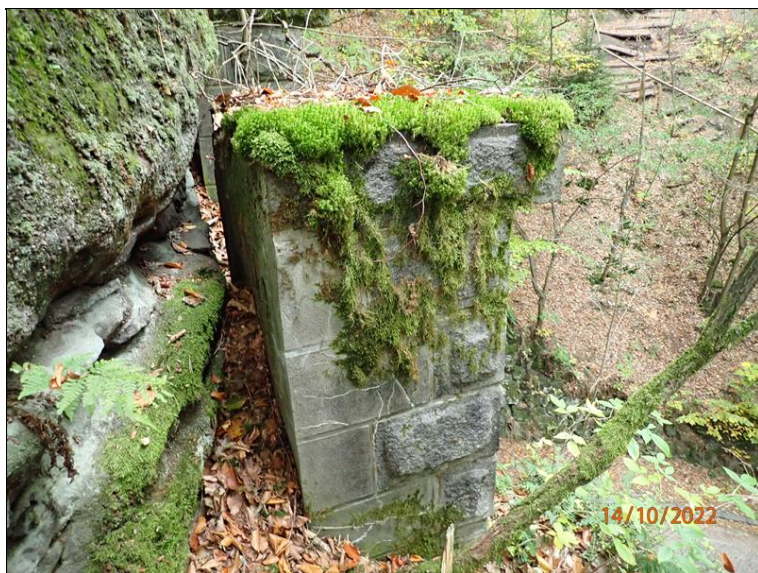
80 - Krajní (pravý) sloupek cimbuří východního portálu - pohled na vnější bok.

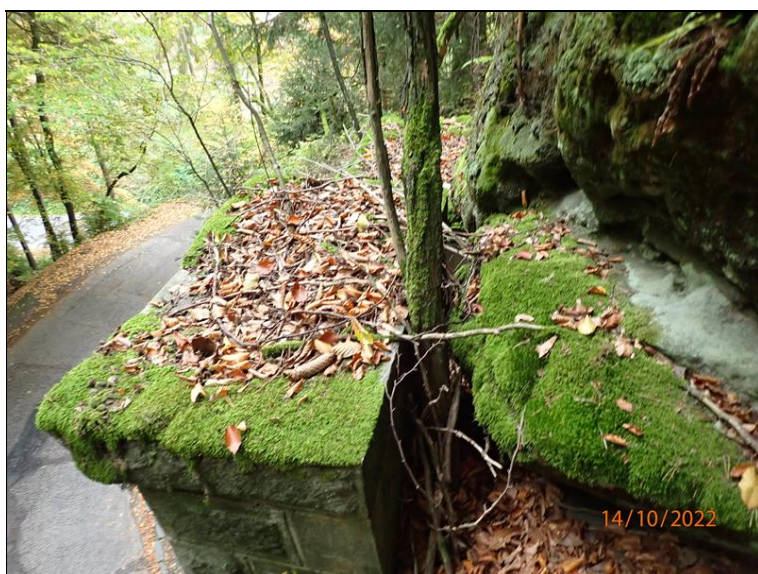
81 - Střední sloupek cimbuří východního portálu - pohled zleva.

Degradace a postupný rozpad cimbuří na obou portálech. Zdivo a zejména rubová omítka se na více místech uvolňuje a rozpadá (lokálně již kaverny do hloubky více jak 100 mm a obnažené nepravidelné rubové zdivo sloupků). V rubové omítce jsou četné nepravidelné trhliny s výluhem cementu. Horní plochy (zákrytové desky) jsou výrazně potažené mechem a další vegetací.

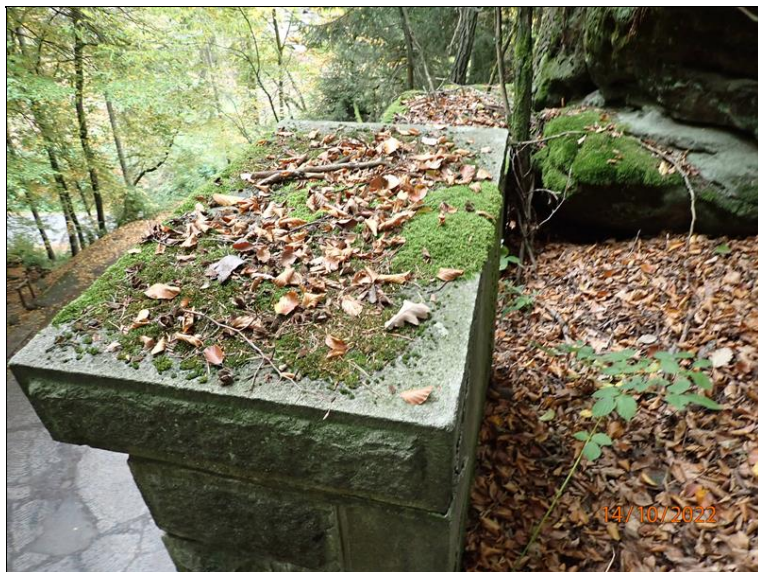
82 - 1. vnitřní sloupek (zleva) cimbuří východního portálu - pohled zleva.

Degradace a postupný rozpad cimbuří na obou portálech. Zdivo a zejména rubová omítka se na více místech uvolňuje a rozpadá (lokálně již kaverny do hloubky více jak 100 mm a obnažené nepravidelné rubové zdivo sloupků). V rubové omítce jsou četné nepravidelné trhliny s výluhem cementu. Horní plochy (zákrytové desky) jsou výrazně potažené mechem a další vegetací.

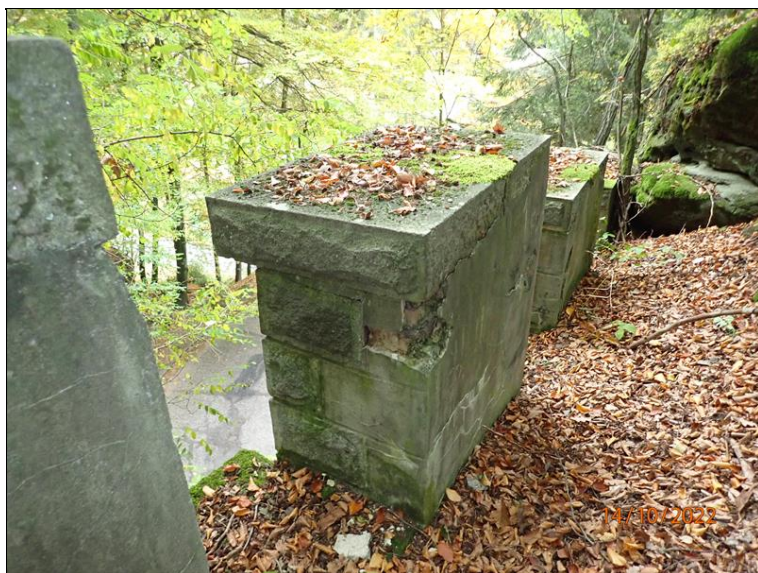
83 - 1. vnitřní sloupek (zprava) cimbuří východního portálu - pohled na vnitřní (rubovou) stranu.

Degradace a postupný rozpad cimbuří na obou portálech. Zdivo a zejména rubová omítka se na více místech uvolňuje a rozpadá (lokálně již kaverny do hloubky více jak 100 mm a obnažené nepravidelné rubové zdivo sloupků). V rubové omítce jsou četné nepravidelné trhliny s výluhem cementu. Horní plochy (zákrytové desky) jsou výrazně potažené mechem a další vegetací.

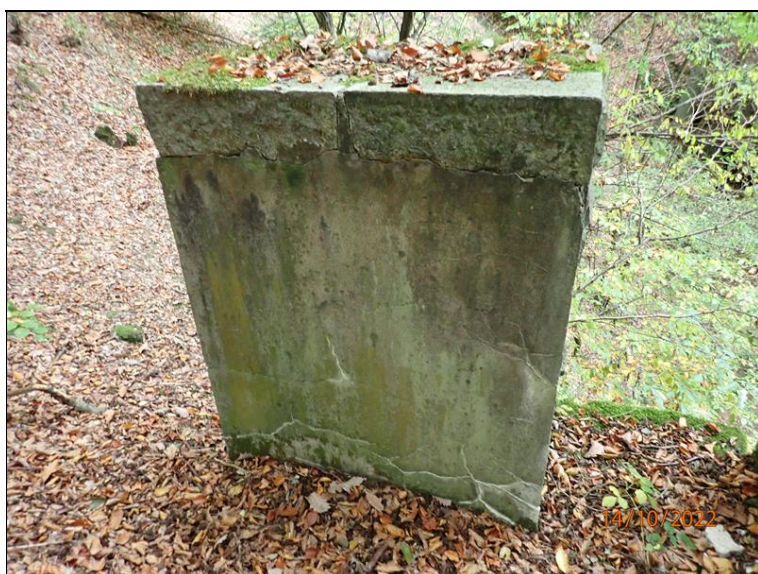
84-PA140154.JPG

Degradace a postupný rozpad cimbuří na obou portálech. Zdivo a zejména rubová omítka se na více místech uvolňuje a rozpadá (lokálně již kaverny do hloubky více jak 100 mm a obnažené nepravidelné rubové zdivo sloupků). V rubové omítce jsou četné nepravidelné trhliny s výluhem cementu. Horní plochy (zákrytové desky) jsou výrazně potažené mechem a další vegetací.
