Most přes strouhu před obcí Nemyslovice

HLAVNÍ PROHLÍDKA

Objekt: Most ev.č. 2751-1 (Most přes strouhu před obcí Nemyslovice)

Datum provedení prohlídky: 13.10.2022

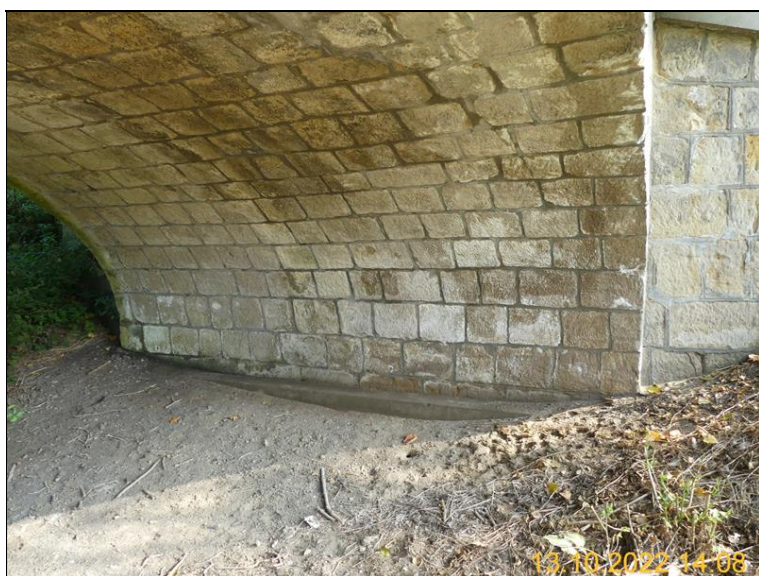
OP1

- [1.1] 1.1 Základy mostních podpěr a křídel Závady signalizující poruchy založení nebyly zjištěny.
- [1.2] 1.2 Mostní podpěry křídla a čelní zdi Stopy průsaků, mapy.
Zdivo spodní stavby povrchově zvětralé, nejvýrazněji na čelní zdi a křídlech vpravo.
Spáry zdiva ojediněle lokálně poškozené, především na čelních zdech.
Lokálně nazelenalý povlak, biologické napadení.
Na opěrách místy separované spárování od kamenných bloků. V betonovém prahu u opěry 2 je trhлина.

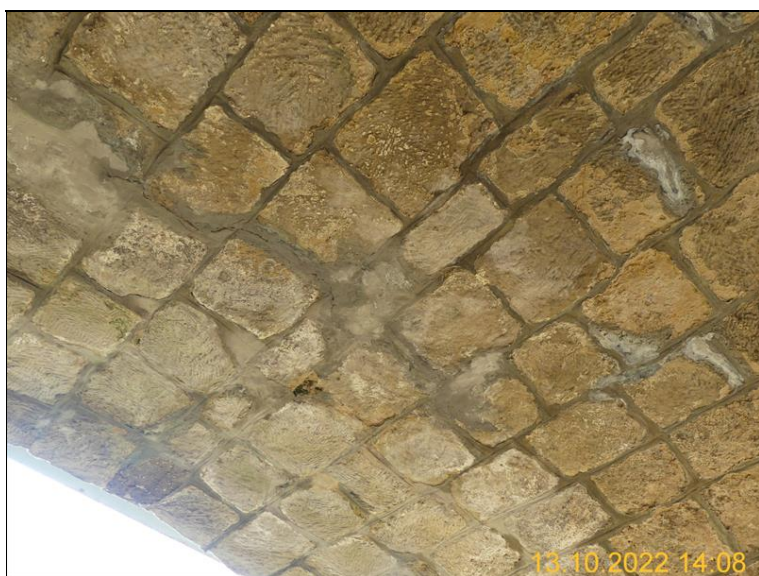
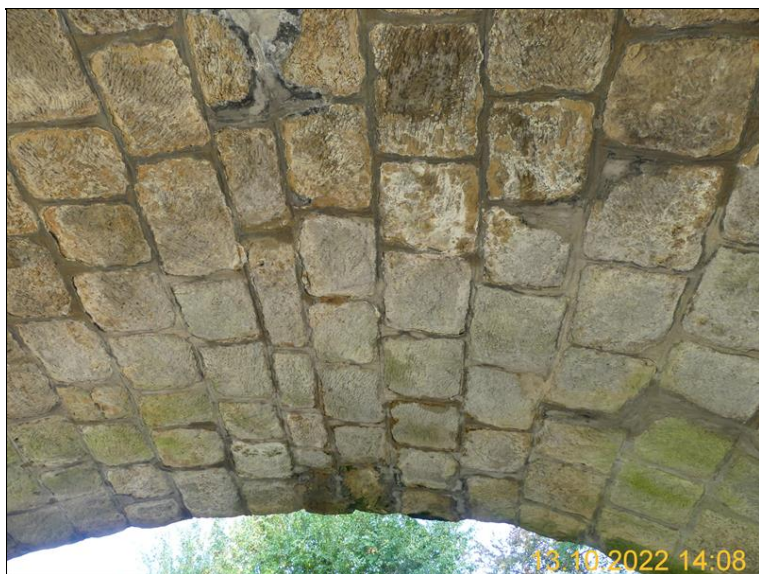
- [2.1] 2 Nosná konstrukce mostu (horní stavba) Stopy průsaků, mapy, na betonu rozšíření lokálně výraznější výluhy, především vpravo.
Kamenné bloky zdiva především povrchově zvětralé, ojediněle výraznější poškození zdiva.
Na ocelových nostních stopy koroze, především v místě uložení a na horní pásnici.
Zkorodované části nosníků pravděpodobně před natřením

neřešeny. Oslabení ocelových prvků trvá.
Lokální degradace betonu rozšíření.
Lokálně na povrchu nosné konstrukce nazelenalý povlak,
biologické napadení.
