IMOS Brno, a.s.
Divize silniční vývoj
Olomoucká 174
627 00 Brno

Na základě výše uvedené smlouvy o dílo provedl zhotovitel diagnostický průzkum vozovky na vybraných úsecích silnic III/1021 a III/1024 spočívající ve vizuální prohlídce s grafickým záznamem a fotodokumentací poruch, měření průhybů a posouzení únosnosti vozovky, jádrových vývrtech, vrtaných sondách, rozborech asfaltové směsi a podložní zeminy a stanovení množství PAU. Posouzení parametrů vozovky je provedeno podle technických podmínek TP87. Byly stanoveny výstupní parametry k hodnocení konstrukce vozovky. Předkládá se návrh opravy vozovky.

Název: Hvozdnice - Bratřínov
Okres: Praha-západ
Kraj: Středočeský

Silnice: III/1021
Začátek úseku: km 3,342 (UB 1242A128)
Konec úseku: km 9,592 (UB 1244A087)
Délka úseku: 6,250 km

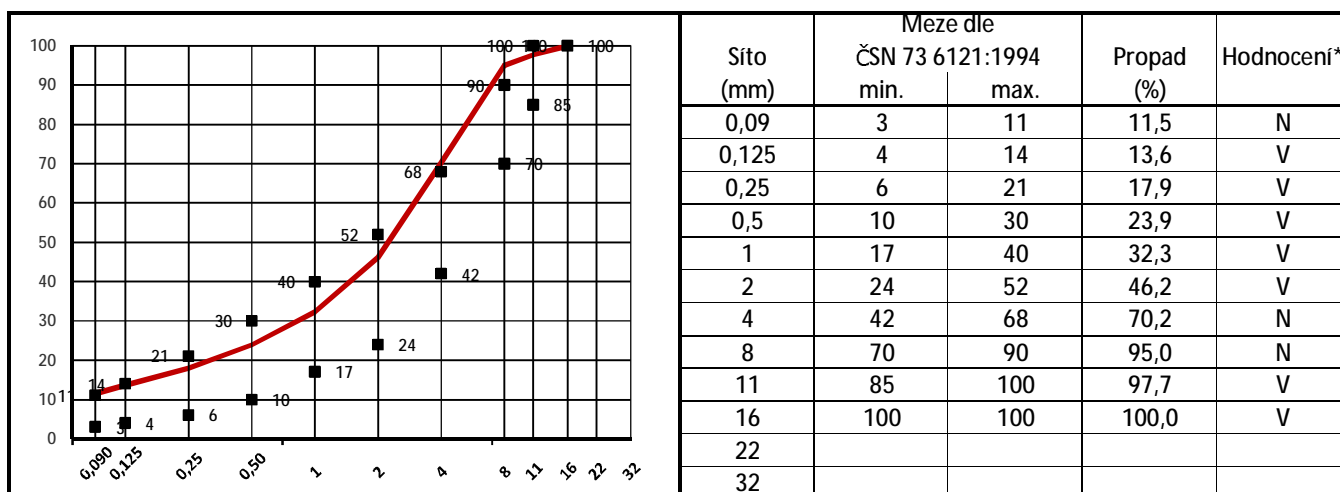
Zrnitost asfaltové směsi: ABS - asfaltový beton střednězrný

Jednotka	Meze dle ČSN 73 6121:1994		Naměřeno	Hodnocení*
	min.	max.		
Obsah rozpustného pojiva B _{min} .	% hm.	-	5,3	-

Hodnocení: *	Čára zrnitosti zkoušeného vzorku je mimo obor mezích čar asfaltové směsi ABS - asfaltový beton střednězrný.
--------------	---

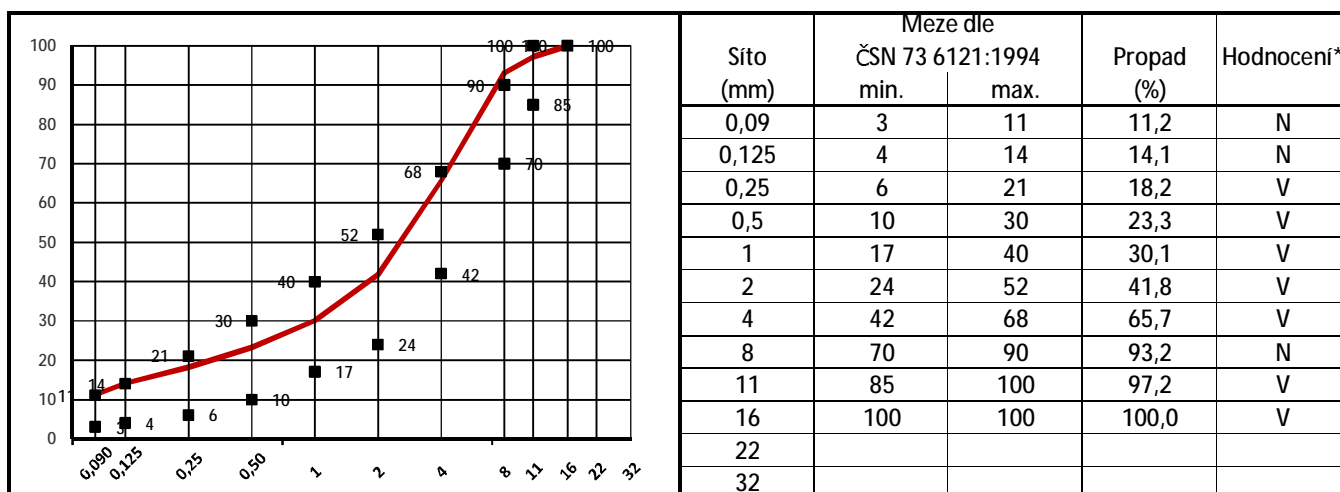
Označení vzorku:	19367/12	Jádrový vývrt:	JV 12	Staničení:	km 7,106 / L
Konstr. vrstva:	obrusná	Tloušťka vrstvy:	65 mm	Hmotnost:	614,3 g

Zrnitost asfaltové směsi: ABS - asfaltový beton střednězrný

Jednotka	Meze dle ČSN 73 6121:1994		Naměřeno	Hodnocení*
	min.	max.		
Obsah rozpustného pojiva B _{min} .	% hm.	-	4,9	-

Hodnocení: *	Čára zrnitosti zkoušeného vzorku je mimo obor mezích čar asfaltové směsi ABS - asfaltový beton střednězrný.
--------------	---

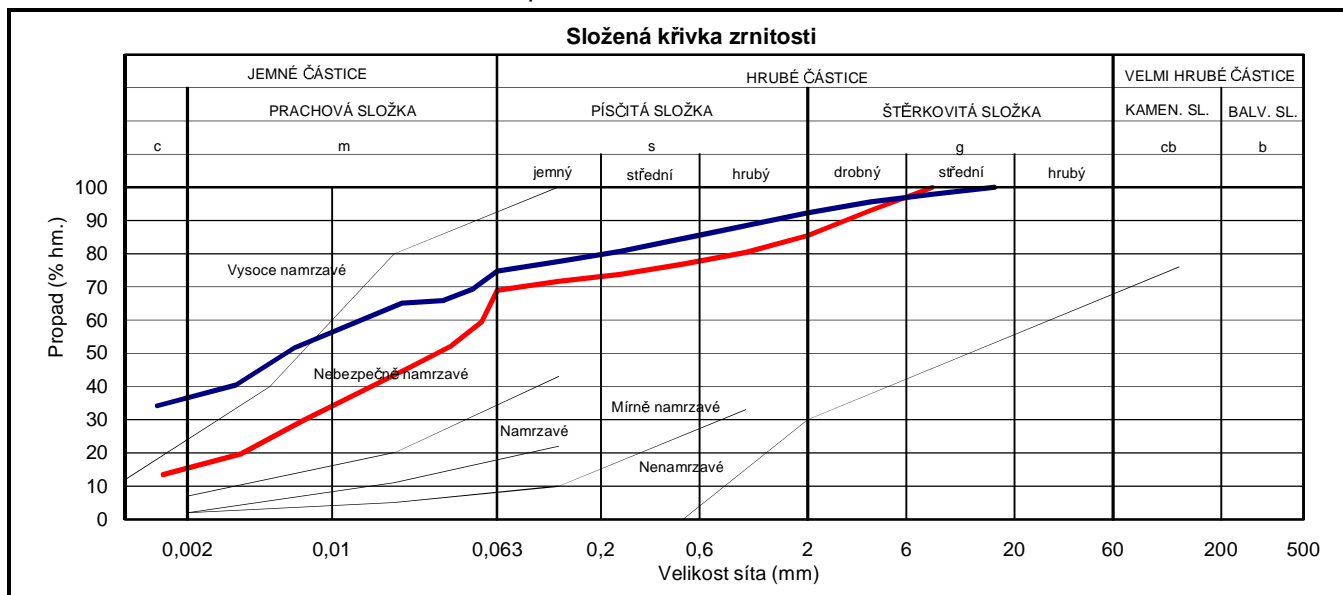
Sonda		VS 1	VS 2
Staničení / jízdní pruh (km)		3,904 / L	4,871 / P
Hloubka odběru (m)		0,80 - 1,05	0,72 - 0,95
Číslo vzorku		1219	1220
Aktuální vlhkost (%)	ČSN EN ISO 17892-1	7,06	15,53
Mez tekutosti (%)	ČSN 72 1014:2005, met. A,B	28,47	27,31
Mez plasticity (%)	ČSN 72 1013:2005	17,20	14,71
Číslo plasticity	ČSN 73 6133	11,27	12,6
Konzistence	ČSN 73 6133	1,9	0,9
Namrzavost	ČSN 73 6133	nebezpečně namrzavá	vysoce namrzavá
Klasifikace	ČSN 73 6133	F6-CL	F6-CL
Klasifikace	ČSN EN ISO 14688-2	siCl	CI
Vhodnost pro podloží:	ČSN 72 1002:1993	VIII - X	VIII - X
Vhodnost pro podloží:	ČSN 73 6133	nevhodná	nevhodná

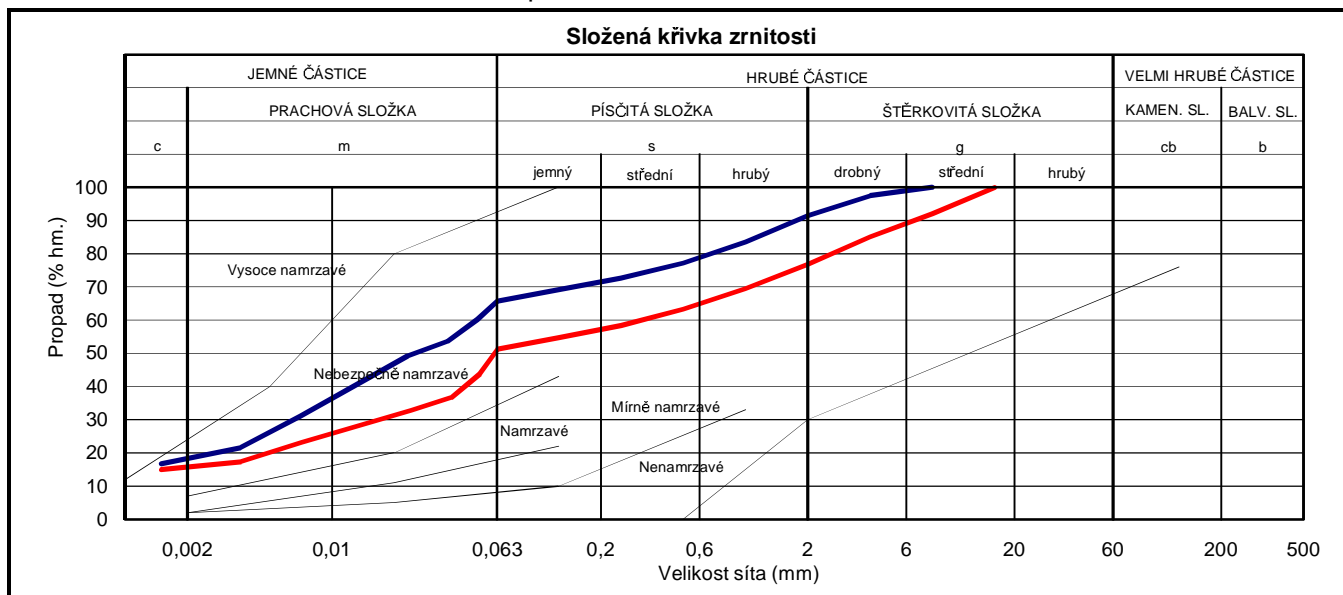
Sonda		VS 3	VS 4
Staničení / jízdní pruh (km)		5,735 / L	6,806 / P
Hloubka odběru (m)		0,46 - 0,70	0,58 - 0,80
Číslo vzorku		1221	1222
Aktuální vlhkost (%)	ČSN EN ISO 17892-1	14,64	15,56
Mez tekutosti (%)	ČSN 72 1014:2005, met. A,B	26,20	26,06
Mez plasticity (%)	ČSN 72 1013:2005	16,87	15,74
Číslo plasticity	ČSN 73 6133	9,33	10,32
Konzistence	ČSN 73 6133	1,2	1,0
Namrzavost	ČSN 73 6133	nebezpečně namrzavá	nebezpečně namrzavá
Klasifikace	ČSN 73 6133	F4-CS	F4-CS
Klasifikace	ČSN EN ISO 14688-2	grsaCI	sasiCI
Vhodnost pro podloží:	ČSN 72 1002:1993	VII - IX	VII - IX
Vhodnost pro podloží:	ČSN 73 6133	podmínečně vhodná	podmínečně vhodná

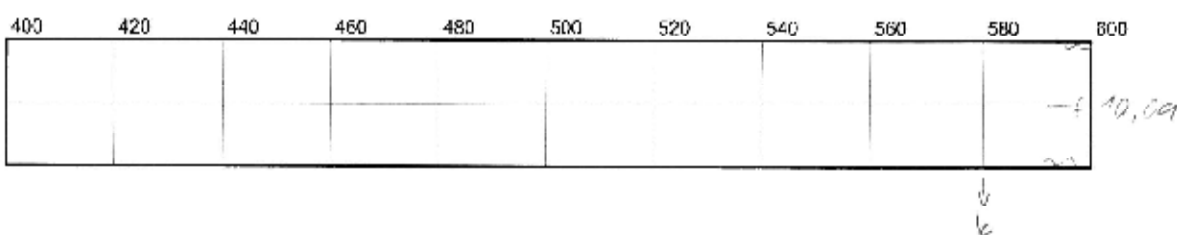
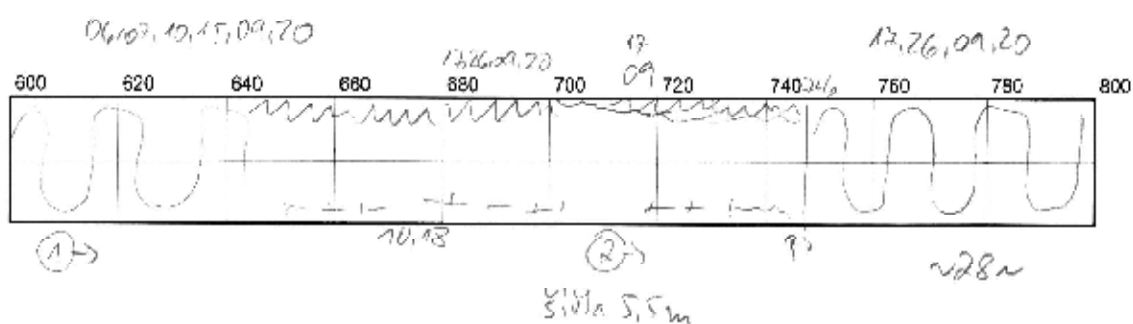
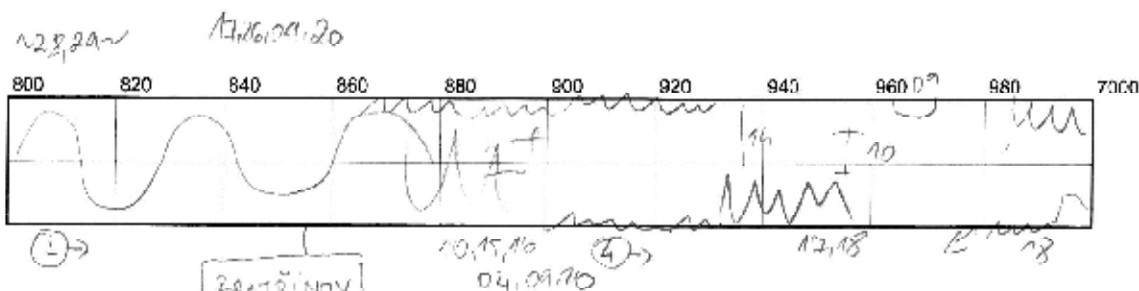
Název: Hvozdnice - Bratřínov	Objednatel: Atelier PROMIKA s.r.o.	
Silnice: III/1024	Zaznamenal: Ing. Jindřich Melcher	Dne: 12.11.2019
Začátek: km 6,580	Konec: km 7,402	Délka: 0,822 km
Směr prohlídky: ve směru staničení silnice

Sít'ové trhliny, plošné deformace, vysprávkky, nepravidelné hrboly, zanesení příkopů, zvýšená nezpevněná krajnice.

Příčné, podélné a nepravidelné rozvětvené trhliny, vysprávkky, zanesení příkopů, zvýšená nezpevněná krajnice; intravilán obce Bratřínov.

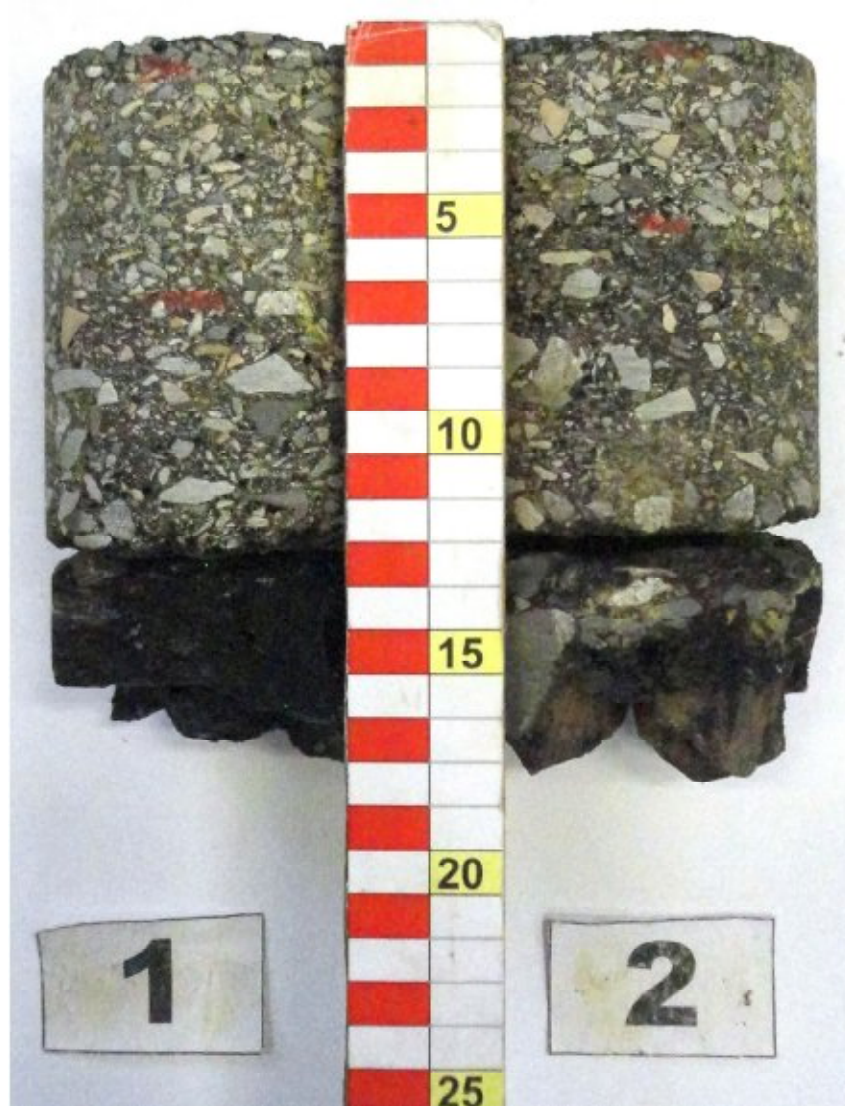
JV 19 469/1
 km 6,893 / P

JV 1	Směs:	NV	AB	OK	PMD						PMD	TOV	TKV	CTJV
km 6,893 / P	TL. (mm)	10	52	60	65						-	62	122	122
Poznámka:	1,00 m od okraje													
JV 2	Směs:	NV	AB	OK	PMD						PMD	TOV	TKV	CTJV
km 7,167 / L	TL. (mm)	6	40	70	70						-	46	116	116
Poznámka:	1,00 m od okraje; síťové trhliny

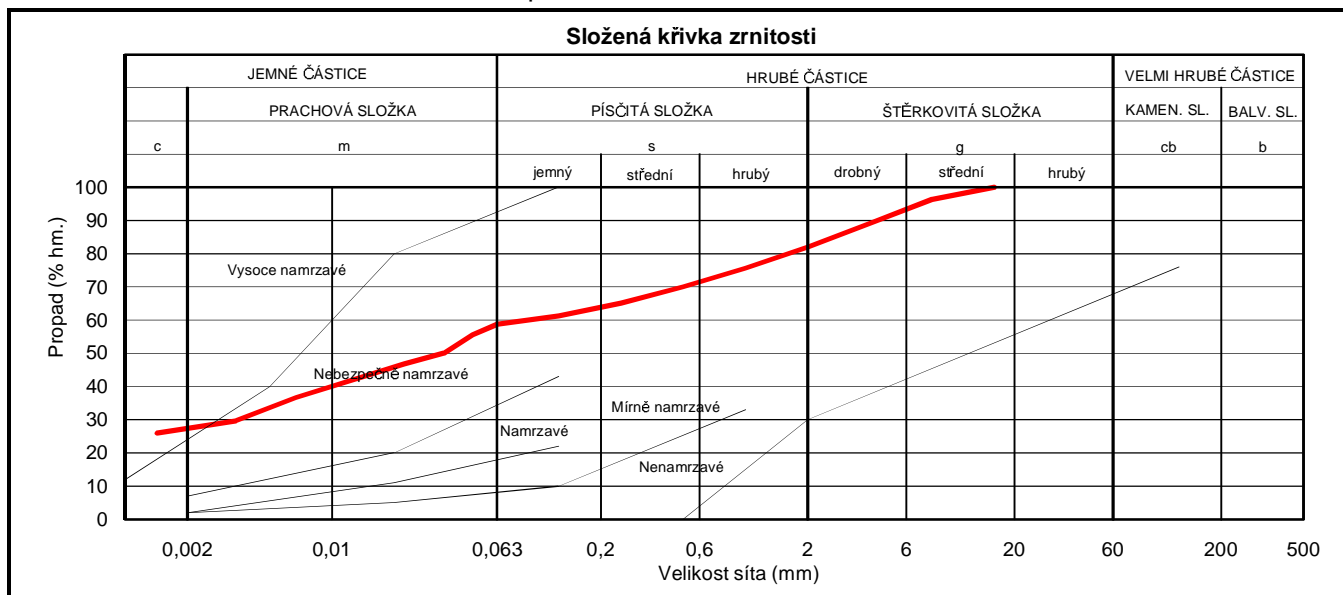
Sonda	VS 1	
Staničení / jízdní pruh (km)	7,167 / L	
Hloubka odběru (m)	0,44 - 0,70	
Číslo vzorku	1223	
Aktuální vlhkost (%)	ČSN EN ISO 17892-1	18,91
Mez tekutosti (%)	ČSN 72 1014:2005, met. A,B	31,92
Mez plasticity (%)	ČSN 72 1013:2005	17,71
Číslo plasticity	ČSN 73 6133	14,21
Konzistence	ČSN 73 6133	0,92
Namrzavost	ČSN 73 6133	nebezpečně namrzavá
Klasifikace	ČSN 73 6133	F4-CS
Klasifikace	ČSN EN ISO 14688-2	saCl
Vhodnost pro podloží:	ČSN 72 1002:1993	VII - IX
Vhodnost pro podloží:	ČSN 73 6133	podmínečně vhodná
