**ČESKÉ VYSOKÉ UČENÍ TECHNICKÉ v PRAZE
FAKULTA STAVEBNÍ - ZKUŠEBNÍ LABORATOŘ**

Z P R Á V A č . Z P / 1 3 6 0 1 4 / 2 0 2 3

III/0093 Zlonín – diagnostický průzkum vozovky

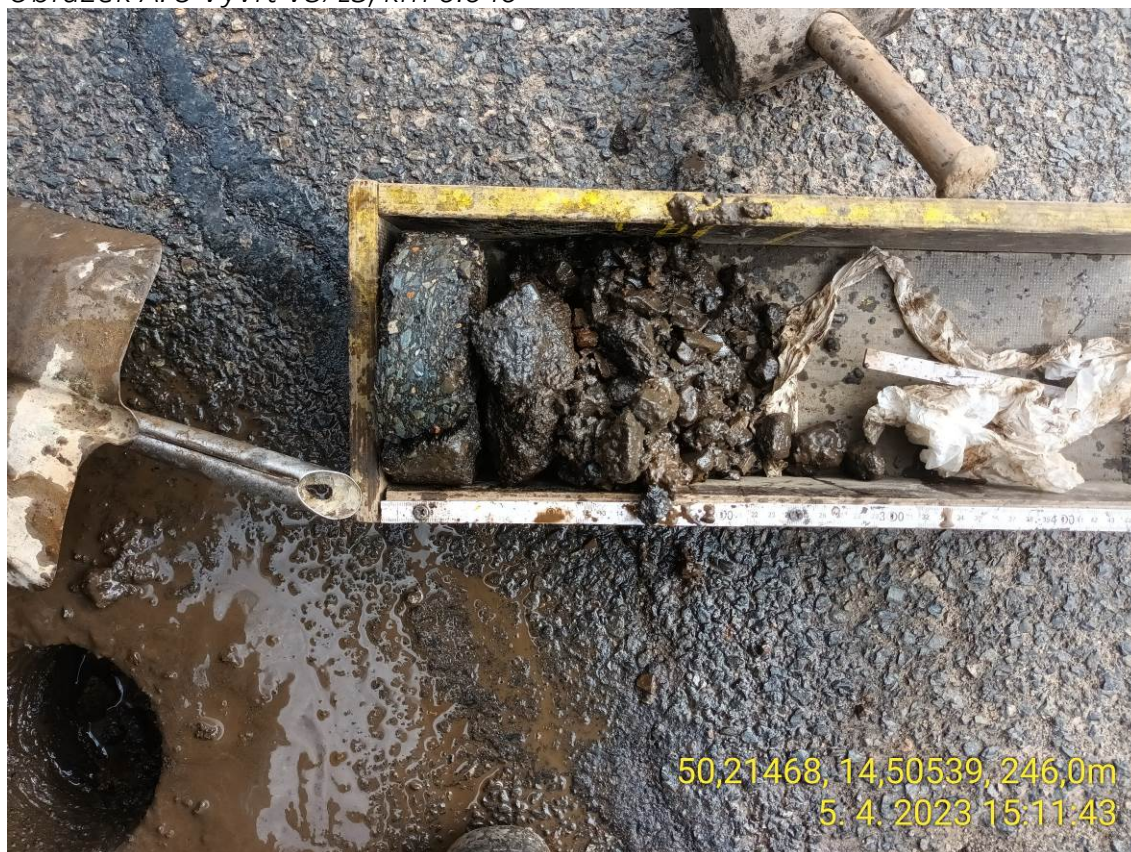
Obrázek A. 5 Vývrt V3/LS, km 0.640

Zjištěná tloušťka asfaltem stmelených vrstev se pohybuje mezi 61 mm až 100 mm. Asfaltem stmelené vrstvy se skládají z jedné až dvou vrstev. Obrusná vrstva má tloušťku od 49 mm do 63 mm. Obrusná vrstva má maximální velikost zrna 8 mm. Jedná se o směsi typu ACO 8, resp. ABJ (dle již neplatného značení). Obrusná a ložní vrstva nebyly řádně spojeny.

Vzhledem k stáří asfaltových vrstev a poruchám vozovky doporučuji asfaltem stmelené konstrukční vrstvy kompletně odstranit.
