**DIAGNOSTICKÝ PRŮZKUM
KONSTRUKCE VOZOVKY
SILNICE II/261
KM 0,000 - 3,013**

Zpráva č. DV-20-034 z 12/2020

AFRY CZ s.r.o.

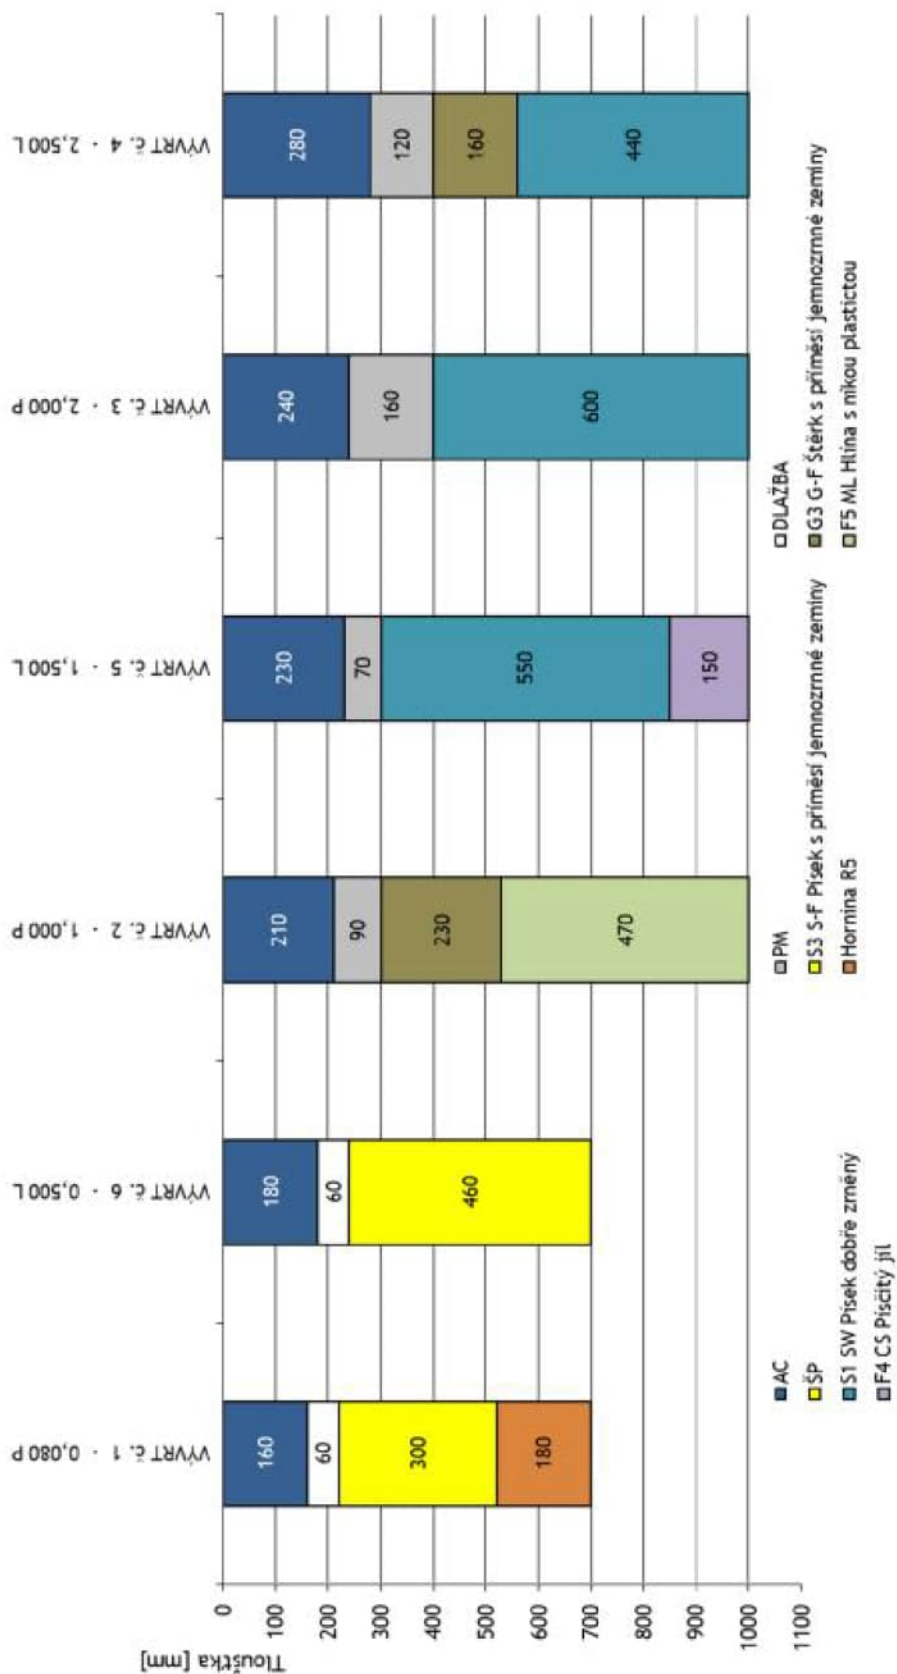
Graf 2

Tloušťky jednotlivých konstrukčních vrstev jsou uvedeny v následujících tabulkách a znázorněny v grafu:

II/261 Liběchov, km 0,000 - 3,013: Tloušťky konstrukčního souvrství

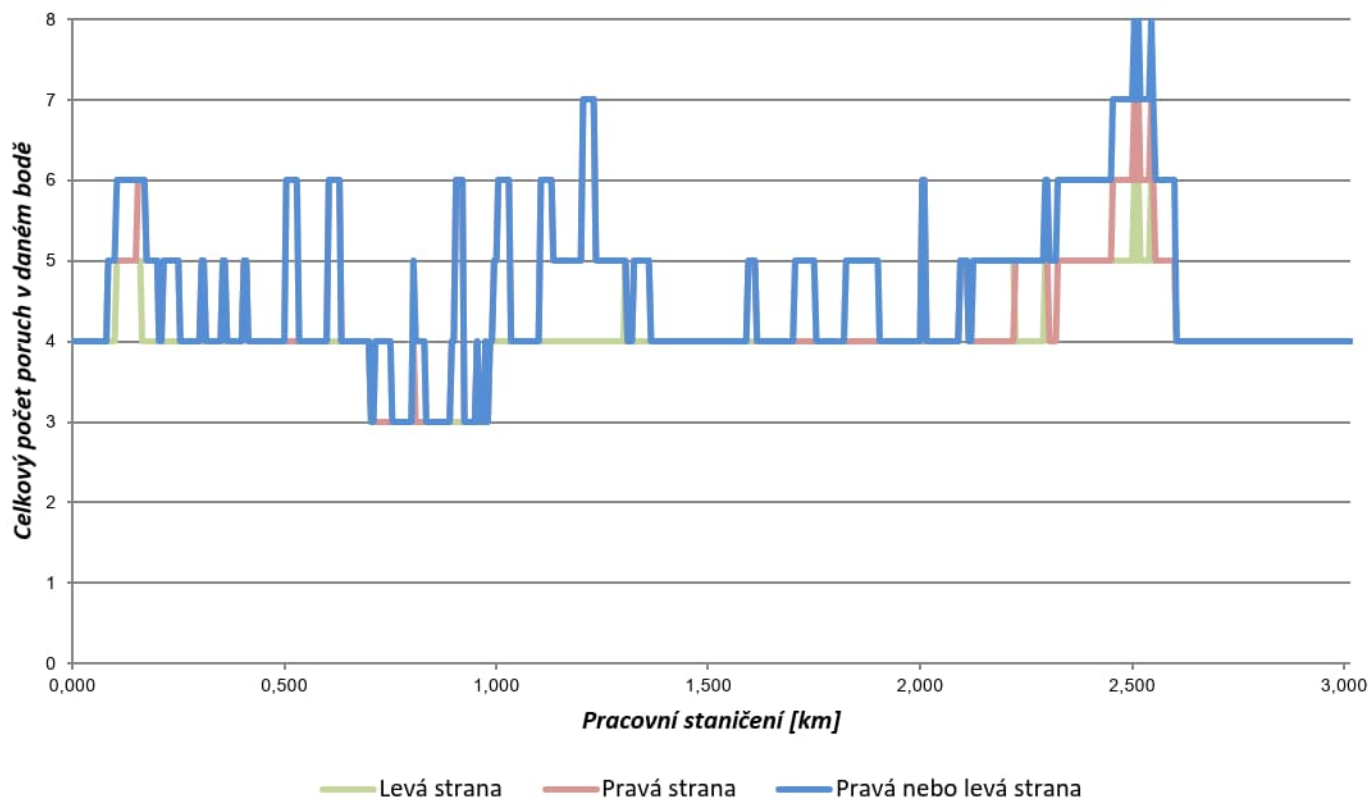
Součtový graf poruch

Název poruchy	Celková délka postižených částí [m]			% zastižené délky komunikace			% ze všech zastižených poruch		
	L	P	L nebo P	L	P	L nebo P	L	P	L nebo P
Kaverny	3015	3015	3015	100,0	100,0	100,0	21,9	21,9	21,9
Ztráta asfaltového tmelu	3015	3015	3015	100,0	100,0	100,0	21,9	21,9	21,9
Hlubková koroze	3015	3015	3015	100,0	100,0	100,0	21,9	21,9	21,9
Vysprávk	460	430	890	15,3	14,3	29,5	3,3	3,1	6,5
Síťové trhliny	120	490	570	4,0	16,3	18,9	0,9	3,6	4,1
Trhlina podélná	180	200	380	6,0	6,6	12,6	1,3	1,4	2,8
Trhlina příčná	35	35	35	1,2	1,2	1,2	0,3	0,3	0,3
Místní pokles	0	140	140	0,0	4,6	4,6	0,0	1,0	1,0
Plošná deformace vozovky	2735	2735	2735	90,7	90,7	90,7	19,8	19,8	19,8

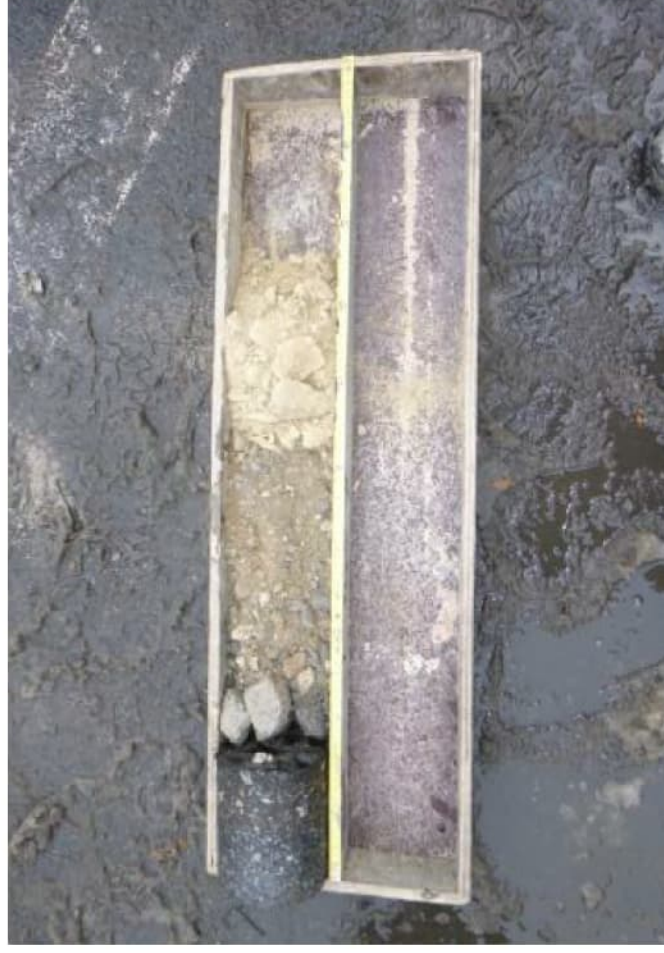
Sonda č.	1
Staničení [km]	0,080 P
Tloušťky konstrukčního souvrství [mm]	
AC	160
DLAŽBA	60
S3 S-F Písek s příměsí jemnozrné zeminy	300
Hornina R5	180

AC	160 mm
žulové kostky	60 mm
S3 S-F Písek s příměsí jemnozrnné zeminy	300 mm
hornina R5	180 mm

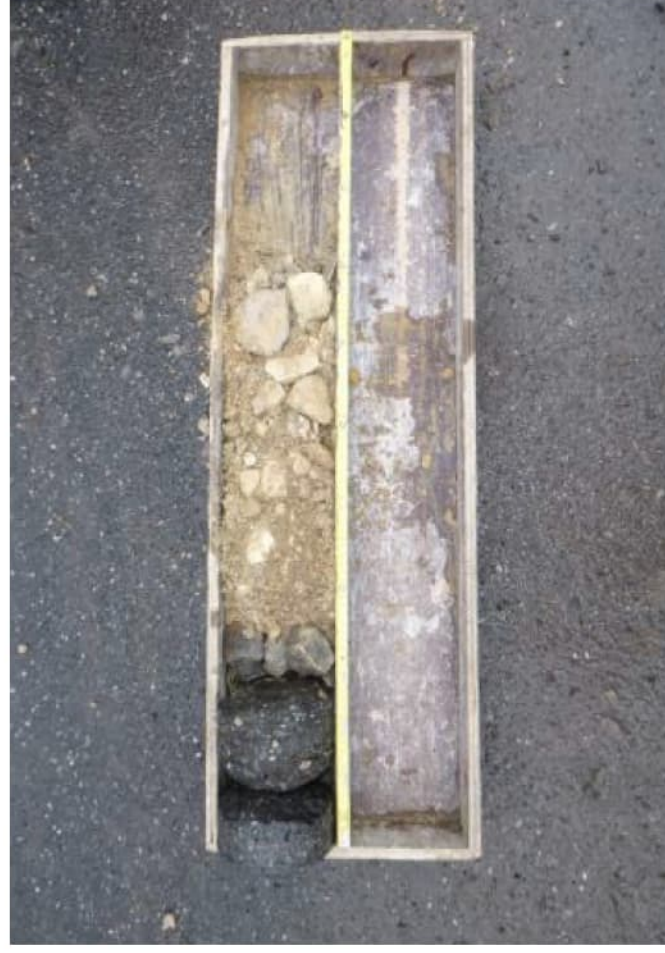
AC	180 mm	→
žulové kostky	60 mm	
S3 S-F Písek s příměsí jemnozrnné zeminy	460 mm

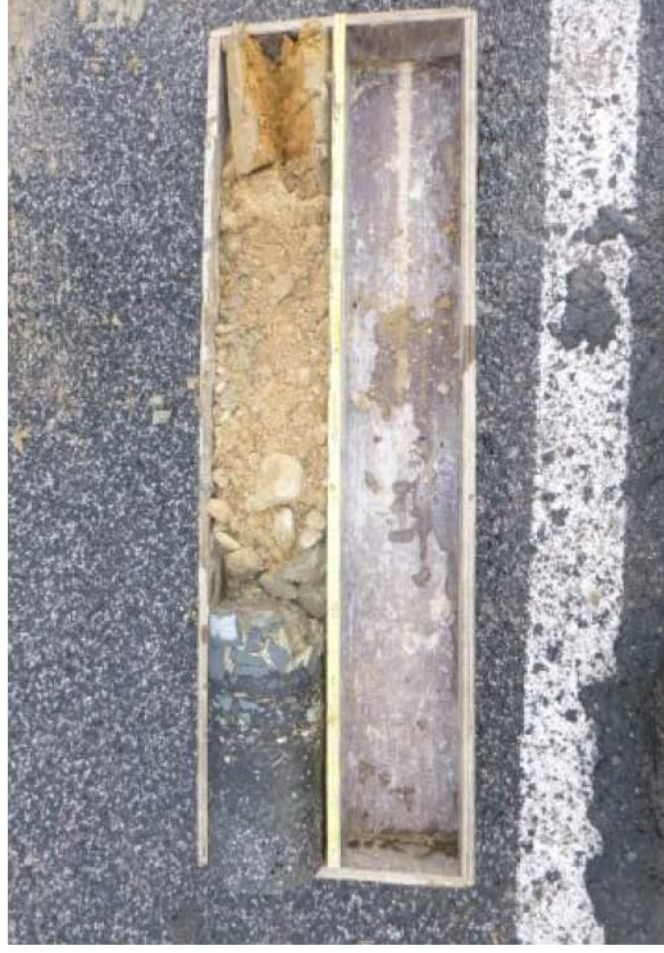
AC	230 mm
PM	70 mm
S1 SW Písek dobře zrněný	550 mm
F4 CS Píštělý jíl	150 mm

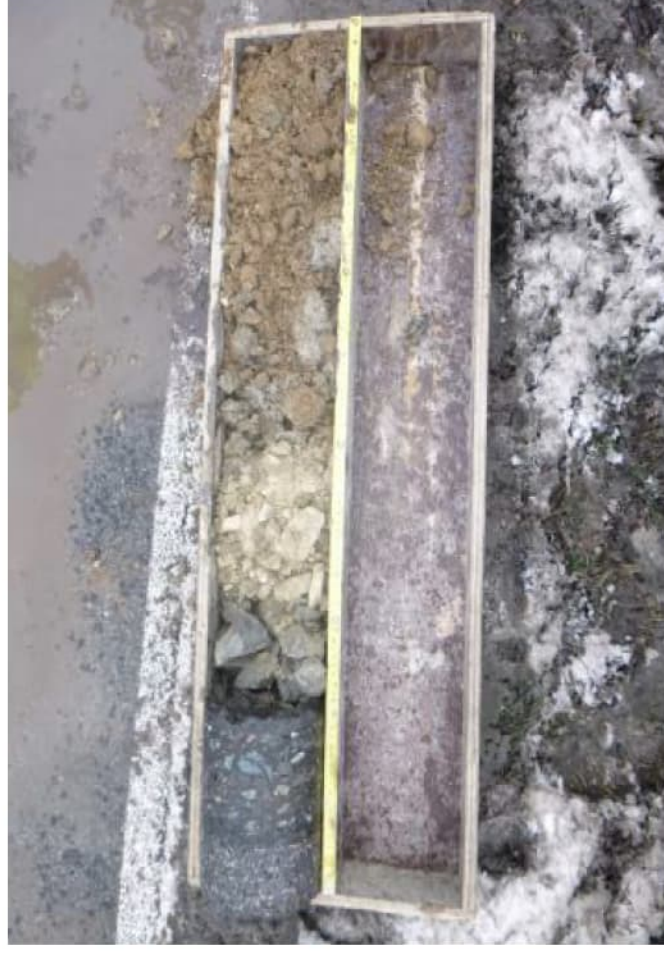
AC	210 mm
PM	90 mm
G3 G-F Štěrk s příměsí jemnozrnné zeminy	230 mm
F5 ML Hlína s nízkou plastictou	470 mm

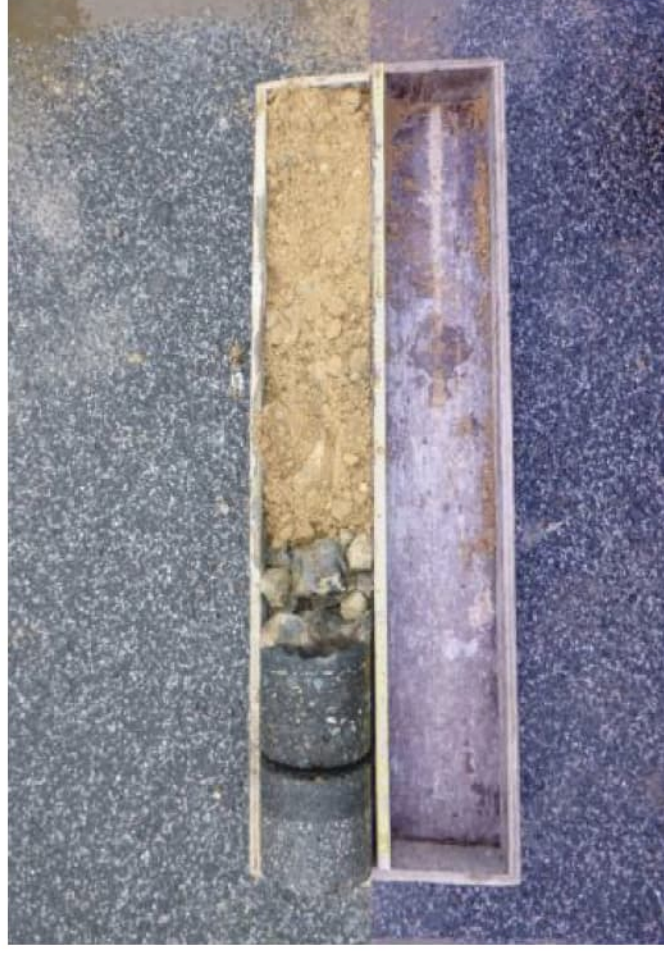
Sonda č.	3
Staničení [km]	2,000 P
Tloušťky konstrukčního souvrství [mm]	
AC	240
PM	160
S1 SW Písek dobře zrněný	600
-	-

AC	240 mm	↓
PM	160 mm	
S1 SW Písek dobře zrněný	600 mm

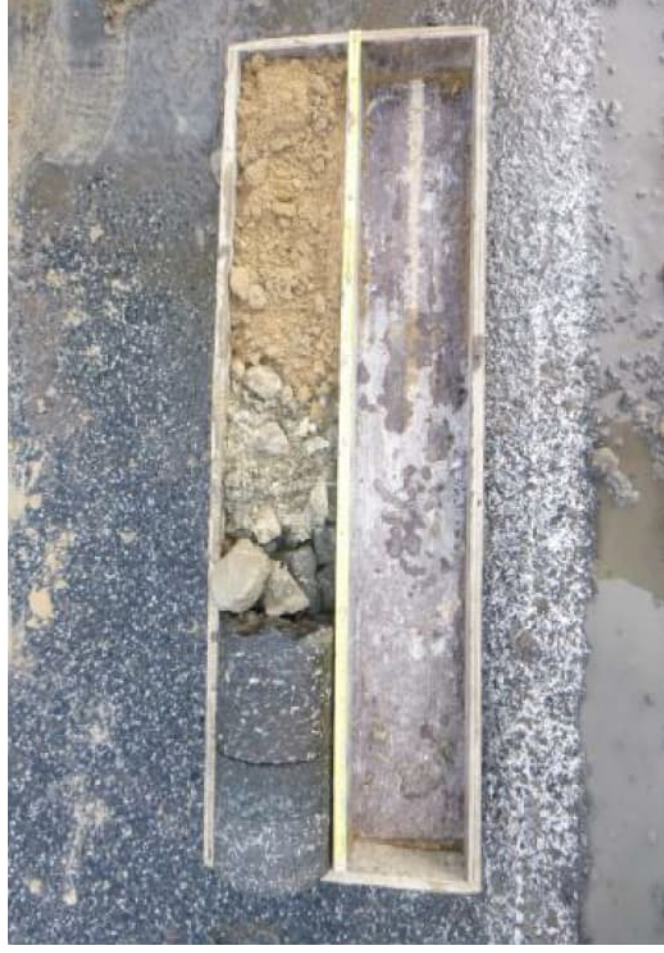
AC	280 mm
PM	120 mm
G3 G-F Štěrk s příměsí jemnozrnné zeminy	160 mm
S1 SW Písek dobře zrněný	440 mm

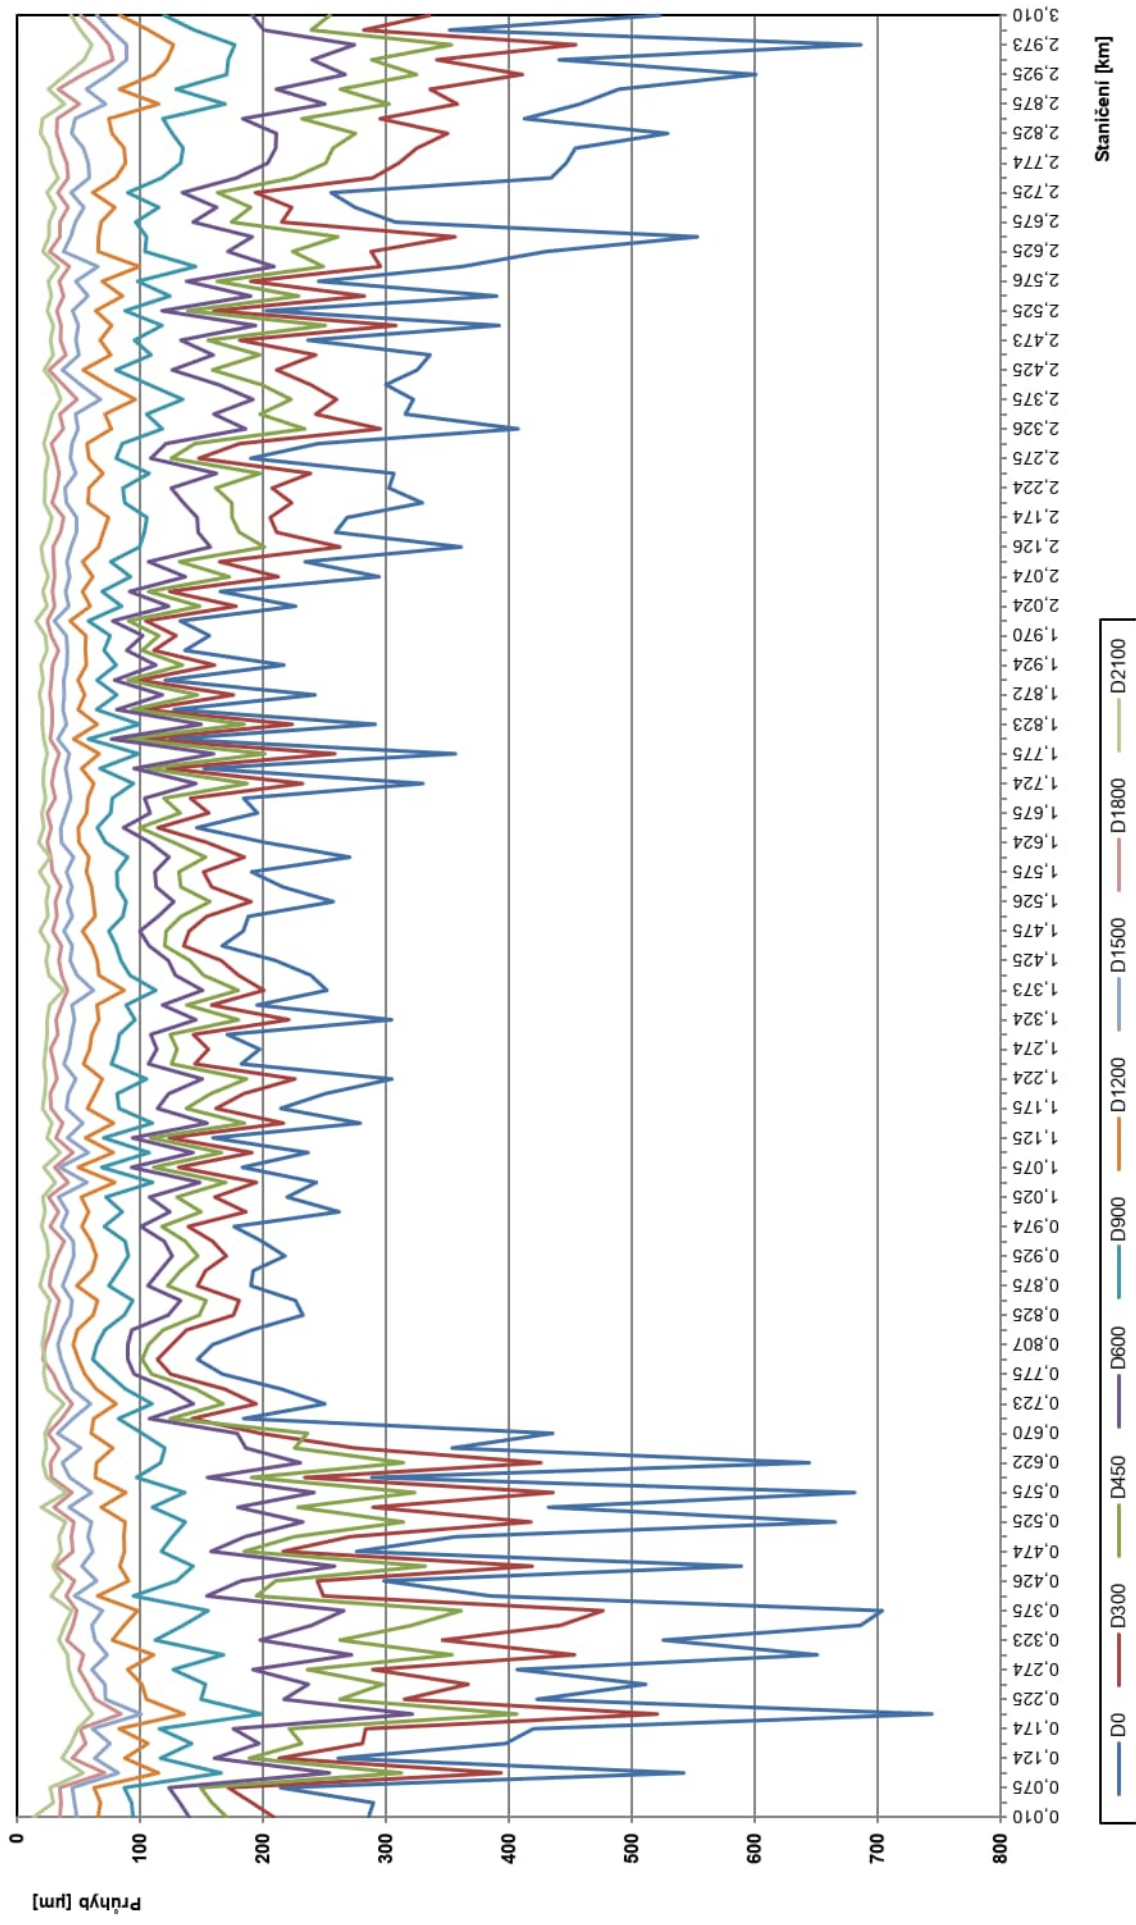
Naměřené průhyby

Bodové měření únosnosti konstrukce rázovým zařízením FWD bylo provedeno v kroku 25 m. Měřen byl pravý i levý jízdní pruh. Z naměřených průhybů byly vzhledem k dopravnímu zatížení a konstrukční skladbě vypočteny moduly pružnosti. Návrhové období = 25 roků, návrhová úroveň porušení D1. Výsledky měření únosnosti prokázaly, že konstrukce vozovky v citovaném úseku je místy nehomogenní a místy nedostatečná. Dosažené výsledky měření únosnosti, zjištěné průhyby, vypočtené rázové moduly pružnosti jsou uvedeny v příloze V.
