Most 25920-1

Most přes strouhu před obcí Boreč

HLAVNÍ PROHLÍDKA

Datum provedení prohlídky: 25.11.2023

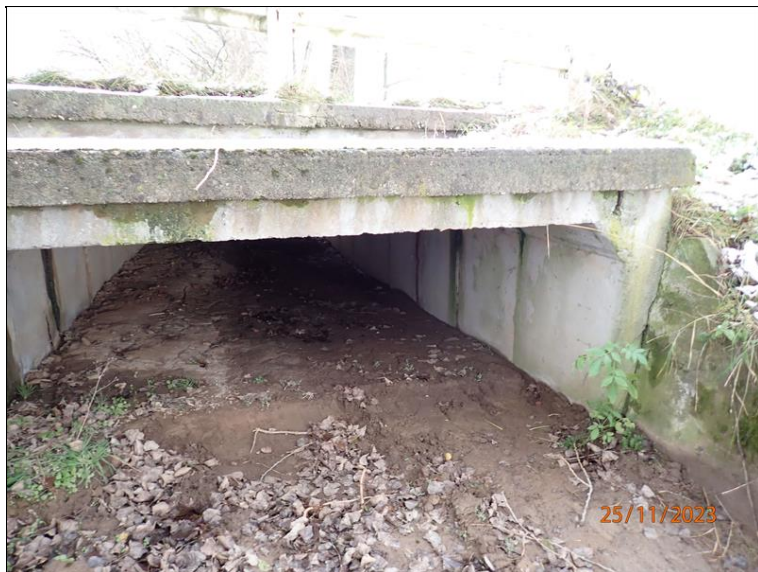
10 NK.JPG

| [2.1] | 2.1 | Nosná konstrukce | Separace krycí vrstvy na podhledu horní desky NK. Degradace betonu v místě spár. Zatékání mezi spárami. Odpadávání materiálu z čel NK. |

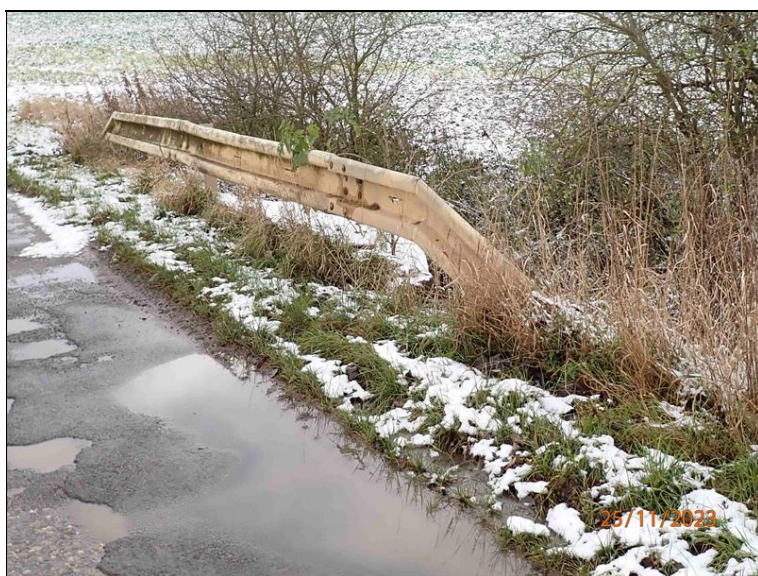
18 svodidlo.JPG

Záchytný systém neodpovídá platným předpisům.
