**DIAGNOSTICKÝ PRŮZKUM  
KONSTRUKCE VOZOVKY  
SILNICE II/125  
UHLÍŘSKÉ JANOVICE  
KM 47,680 - 51,850**

**Zpráva č. DV-21-044-01 z 12/2021**

**KSÚS Středočeského kraje, p.o.  
Zborovská 11  
150 21 Praha 5**

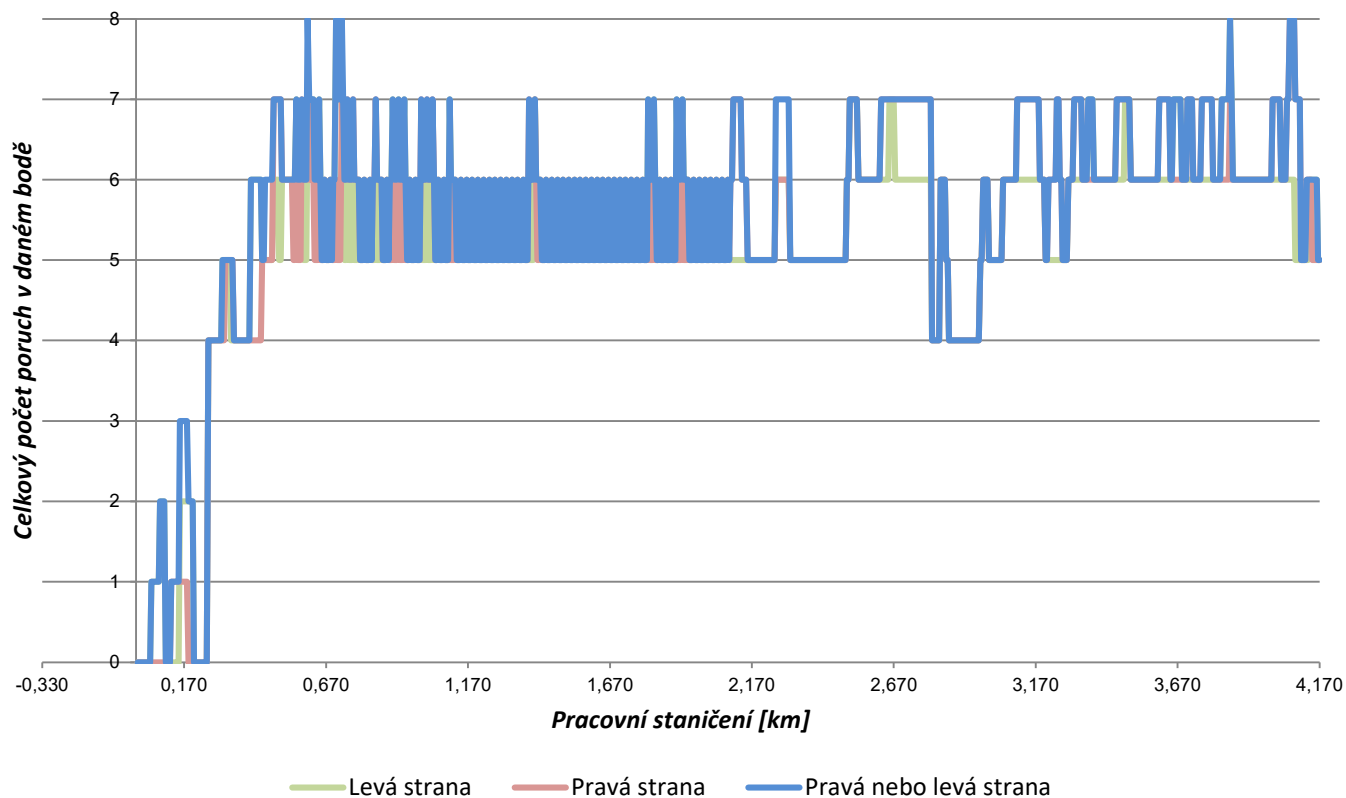
### Součtový graf poruch

Povrch vozovky je zasažen kavernami a ztrátou asfaltového tmelu, místy přecházející do hlubkové koroze. V první polovině úseku se nachází vysoké množství příčných trhlin. Vozovka je ve vysoké míře opravována vysprávkami. Na vozovce se dále nachází vysoké množství síťových trhlin. Ve vozovce jsou vyjeté koleje, částečně v kombinaci s plošnou deformací a vytlačenými hrboly podél vnější koleje. Vozovce se místy olamují okraje, místy se nachází lokální poklesy podél okraje vozovky. Protokol VIP je uveden v příloze č. II.

<b>Výčet zastížených poruch:</b>	Kaverny Ztráta asfaltového tmelu Hloubková koroze Vysprávky Síťové trhliny Trhlina podélná Trhlina příčná Olamování okrajů vozovky Vyjeté koleje Místní hrbol Místní pokles Plošná deformace vozovky

Název poruchy	Celková délka postižených částí [m]			% zastižené délky komunikace			% ze všech zastižených poruch		
	L	P	L nebo P	L	P	L nebo P	L	P	L nebo P
Kaverny	3920	3920	3920	94,0	94,0	94,0	17,1	17,1	17,1
Ztráta asfaltového tmelu	3920	3920	3920	94,0	94,0	94,0	17,1	17,1	17,1
Hlubková koroze	3920	3920	3920	94,0	94,0	94,0	17,1	17,1	17,1
Vysprávký	4020	3920	4020	96,4	94,0	96,4	17,5	17,1	17,5
Síťové trhliny	460	760	900	11,0	18,2	21,6	2,0	3,3	3,9
Trhlina podélná	220	360	560	5,3	8,6	13,4	1,0	1,6	2,4
Trhlina příčná	390	390	390	9,4	9,4	9,4	1,7	1,7	1,7
Olamování okrajů vozovky	0	110	110	0,0	2,6	2,6	0,0	0,5	0,5
Vyjeté koleje	3210	3210	3210	77,0	77,0	77,0	14,0	14,0	14,0
Místní hrbol	120	0	120	2,9	0,0	2,9	0,5	0,0	0,5
Místní pokles	260	250	440	6,2	6,0	10,6	1,1	1,1	1,9
Plošná deformace vozovky	1400	1400	1400	33,6	33,6	33,6	6,1	6,1	6,1

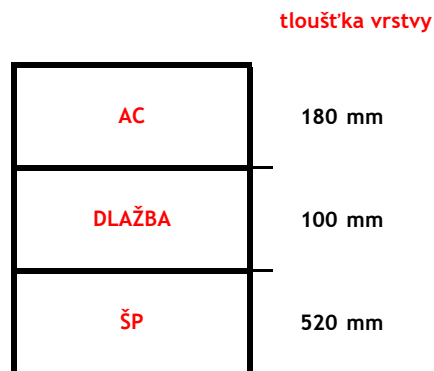
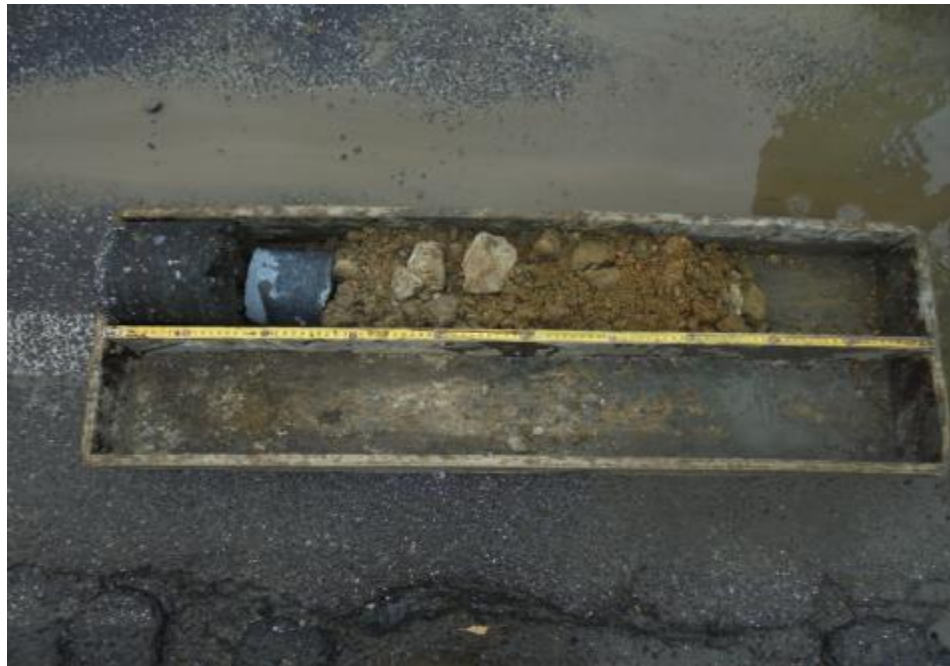
SONDA č. 6 - staničení km 49,880 L

Sonda č.	6
Staničení [km]	49,880 L
Tloušťky konstrukčního souvrství [mm]	
AC	180
DLAŽBA	100
ŠP	520

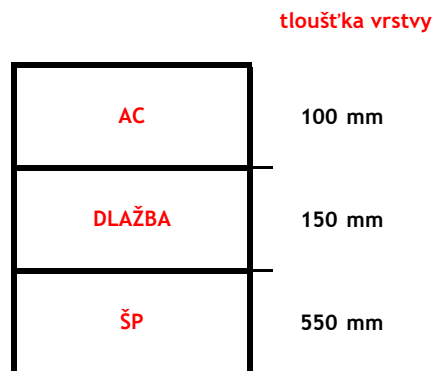
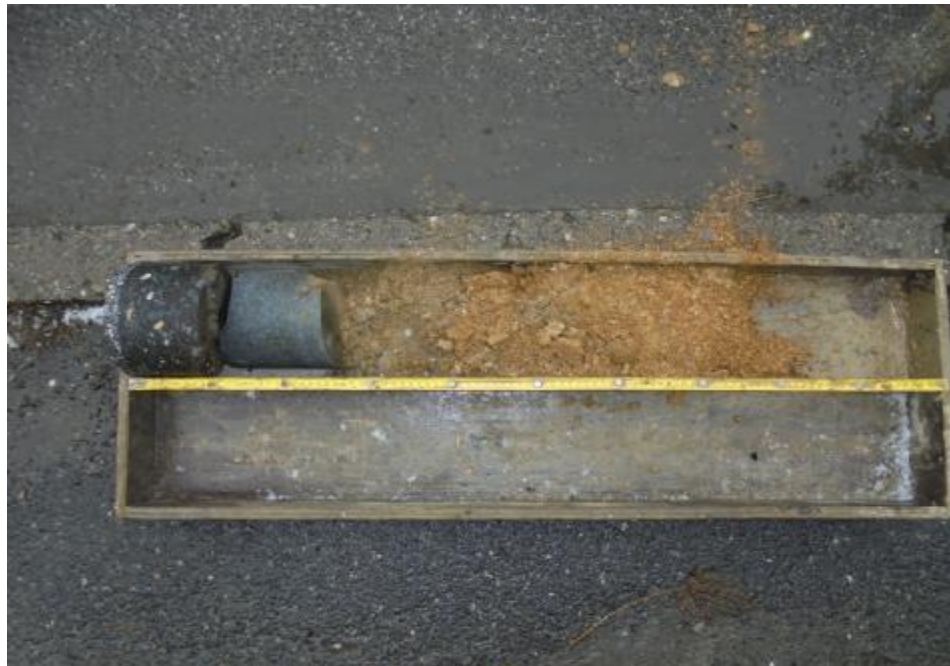
SONDA č. 3 - staničení km 50,280 P

Sonda č.	3
Staničení [km]	50,280 P
Tloušťky konstrukčního souvrství [mm]	
AC	100
DLAŽBA	150
ŠP	550

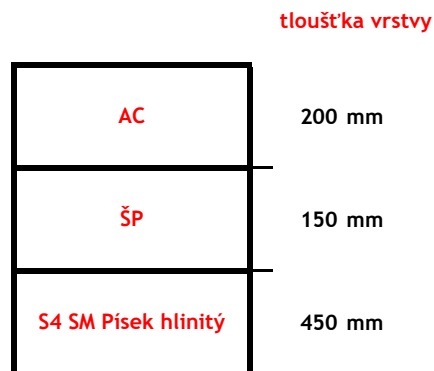
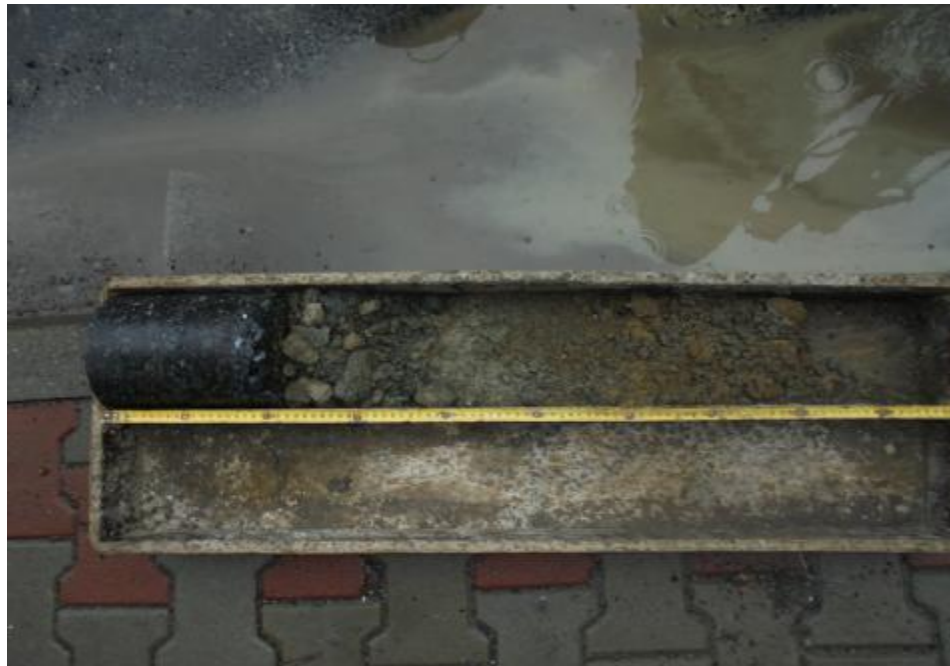
SONDA č. 5 - staničení km 50,780 L

Sonda č.	5
Staničení [km]	50,780 L
Tloušťky konstrukčního souvrství [mm]	
AC	200
ŠP	150
S4 SM Písek hlinitý	450

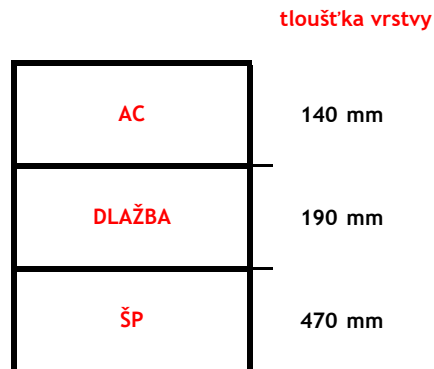
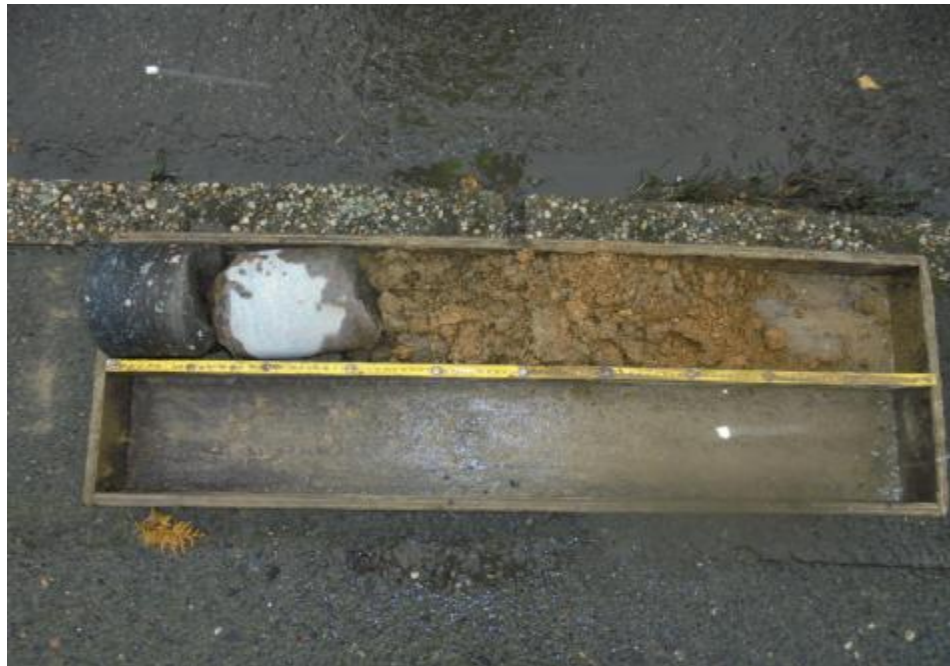
SONDA č. 4 - staničení km 51,280 P

Sonda č.	4
Staničení [km]	51,280 P
Tloušťky konstrukčního souvrství [mm]	
AC	140
DLAŽBA	190
ŠP	470
