Objednatel zprávy:	<b>Mott MacDonald CZ, spol. s r.o.</b>
Sídlo objednatele:	Národní 984/15, 110 00 Praha 1
Účel zprávy:	Diagnostický průzkum vozovky, posouzení únosností a aktualizace doporučení pro PD
Zprávu provedl:	Milan Beck, DiS., Petr Martschini, M. Hošek
Číslo zprávy:	D207/2024
Realizace:	10-11/2024

Grafické znázornění konstrukce vozovky - II/603 Sulice - Želivec (km 8,200 - 12,900)

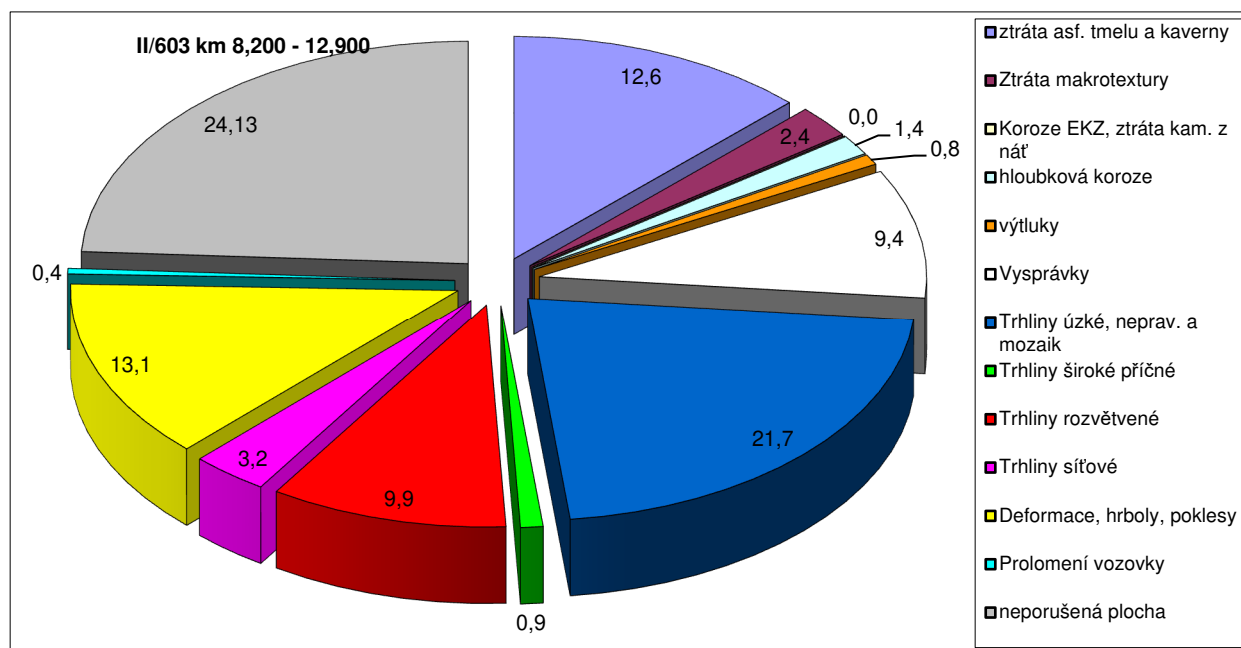
17	Síťové trhliny	X
Deformace	18	Olamování okrajů vozovky	X
	19	Puchýře v MA	
	20	Nepravidelný hrbol	X
	21	Vyjeté koleje	X
	22	Místní hrbol	
	23	Podélný hrbol	X
	24	Místní pokles	X
	25	Podélný pokles	X
	26	Plošná deformace vozovky	X
	27	Prolomení vozovky	X
Jiné poruchy	28	Zanesení příkopů	X
	29	Zvýšená nezpevněná krajnice	X

V souladu s TP 87 tab. 7 je možné vozovku jako celek s ohledem na četné poruchy, které se vyskytují v celém příčném i podélném profilu komunikace, a to včetně sanačních vysprávek s četnými reflexními poruchami zařadit do klasifikačního stupně 5. Lze konstatovat, že progresse porušení vozovky významně pokročila a řada původních poruch krytu či podkladních vrstev je dnes konstrukčními poruchami s deformacemi. Pouze úsek v extravilánu vykazuje mírně nižší úroveň porušení, kdy identifikované parametry z FWD dokladují, že dominantní příčinou poruch vozovky je AC souvrství.
