# **Most 0103-2**

Most přes dálnici D10 před obcí Zápy

## **HLAVNÍ PROHLÍDKA**

Datum provedení prohlídky: 23.10.2024

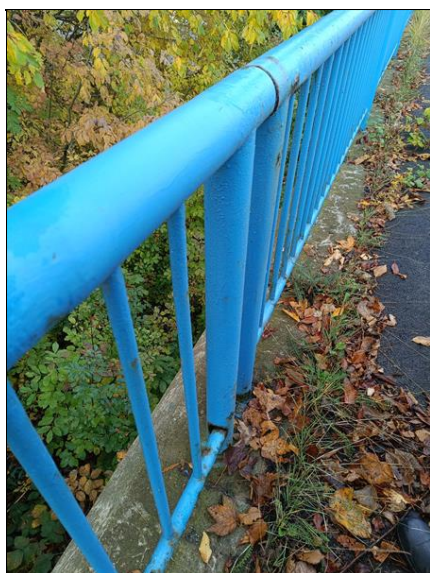
102\_Přerušený dolní prvek zábradlí.jpg

Styk dolního madla se sloupkem přerušený vlivem dlouhodobé koroze. Ostatní trubkové prvky zábradlí (svislice, sloupky, horní madlo) jsou hloubkově zasažené korozí.

| [9] | 4.2 | Zábradlí | Vyměnit celé zábradlí na obou římsách nebo lokálně díly poškozené hloubkovou korozí. |

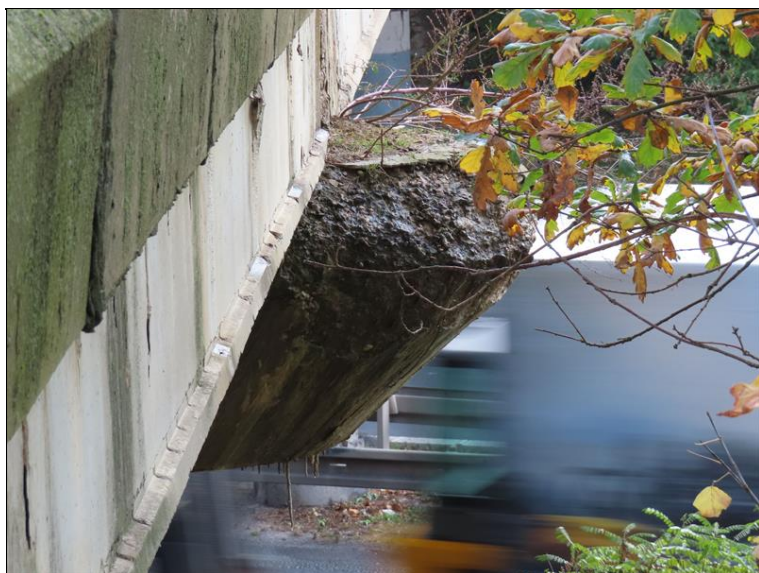
308\_Hloubková degradace betonu pilíře P2.JPG

Stativa jsou z prostoru uložení zamáčená zejména pod dvojicemi krajních nosníků. Na podélných plochách je patrná odhalená výztuž bez zásadního korozního oslabení. Jižní konce stativ se rozpadají do hloubky 5 cm, lokálně i 10 cm.

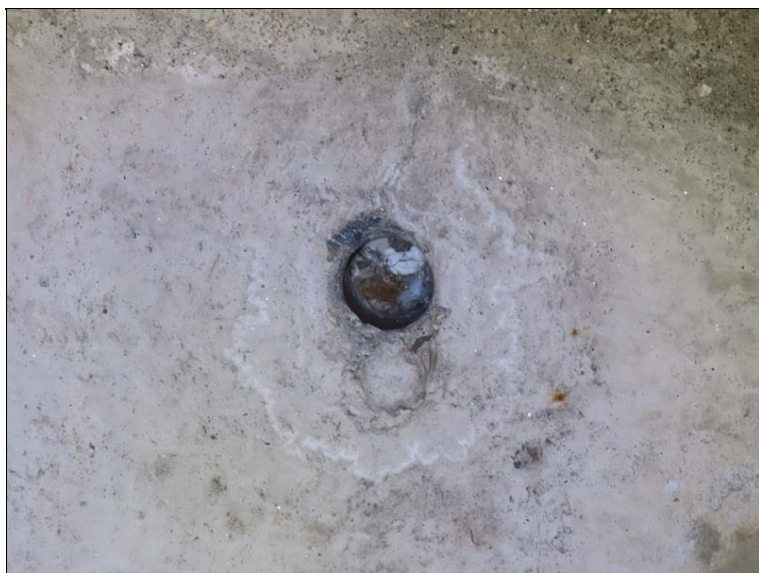
352\_Pole 2 odvodňovací otvor je ucpan.JPG

Některé odvodňovací otvory dutin nosníků KA73 nejsou průtočné, jsou zabetonované. Z některých průtočných odvodňovacích vytéká voda. Byly zkontrolovány otvory dutin nosníků před opěrami O1 a O5 a pole 2 před opěrou P3.

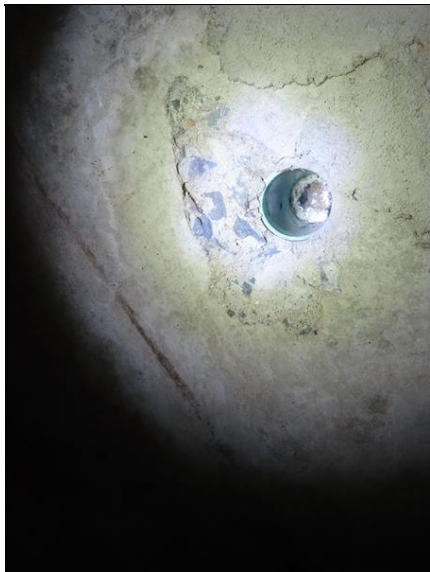
356\_Pole 2 u pilíře P3 neprostupný otvor.JPG

Některé odvodňovací otvory dutin nosníků KA73 nejsou průtočné, jsou zabetonované. Z některých průtočných odvodňovacích vytéká voda. Byly zkontrolovány otvory dutin nosníků před opěrami O1 a O5 a pole 2 před opěrou P3.

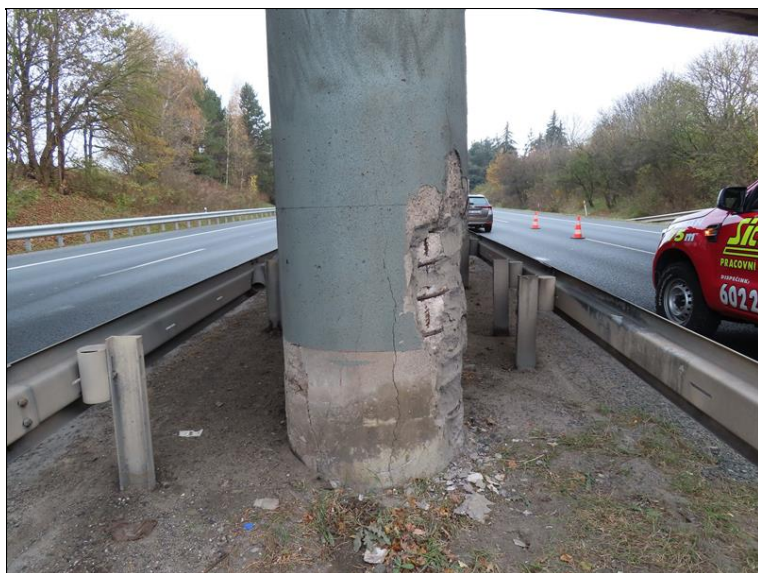
419\_Pilíř P3.JPG

Sloupy mezilehlé podpěry P3 jsou výrazně oslabeny vlivem dlouhodobého smáčení ostřikem vozidel jedoucích v levých jízdních pruzích na dálnici pod mostem. V dolních částech sloupů je přerušena příčná výztuž - kruhové třmínky. Podélná svislá výztuž je oslabena, míru oslabení podélné výztuže nelze v rámci HPM určit. Betonová krycí vrstva je z velké části dutá na poklep. V dolních partiích byla výztuž sanována, ovšem sanace není soudržná s podkladem.

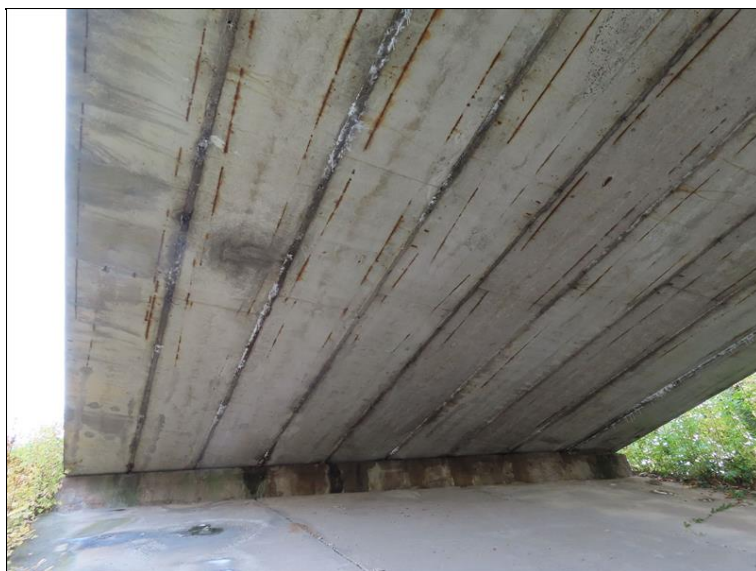
601\_Pole 4.JPG

Trhliny v 2/3 délky 2. nosníku z jižní strany, v jejímž okolí jsou patrné suché tmavě šedé výluhy.

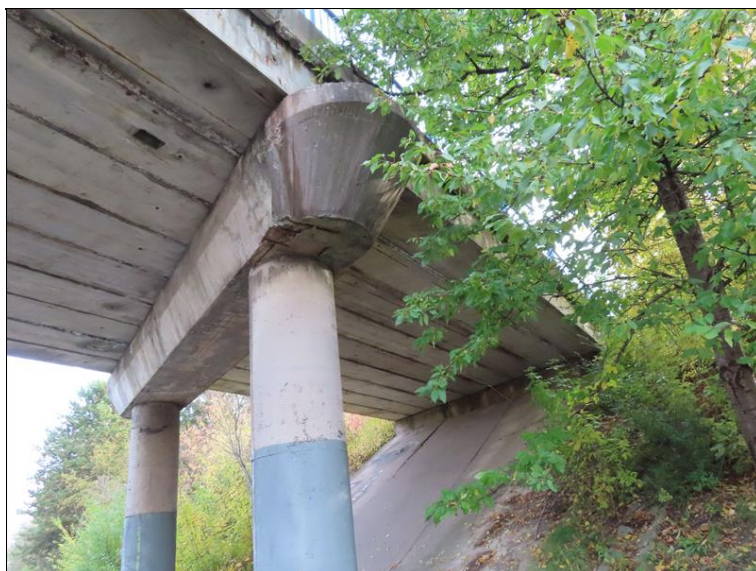
606\_Výluhy nad P4.JPG

se projevuje výluhy na stavech pilířů a opěrách zejména v krajních prostorech pod chodníky. Další projevy zatékání se projevují ve spárách mezi nosníky a římsami.
