# **Most 3301-5**

Most přes říčku Bylanku v obci Lstiboř

## **HLAVNÍ PROHLÍDKA**

**Objekt: Most ev.č. 3301-5 (Most přes říčku Bylanku v obci Lstiboř)**

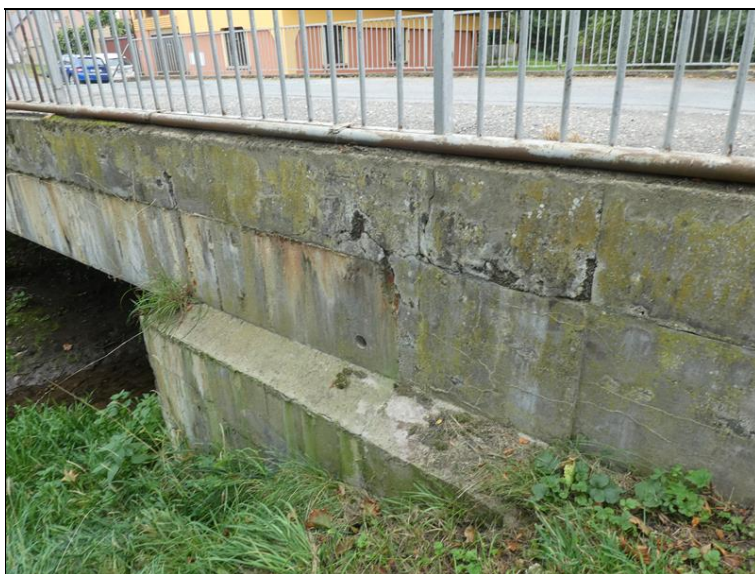
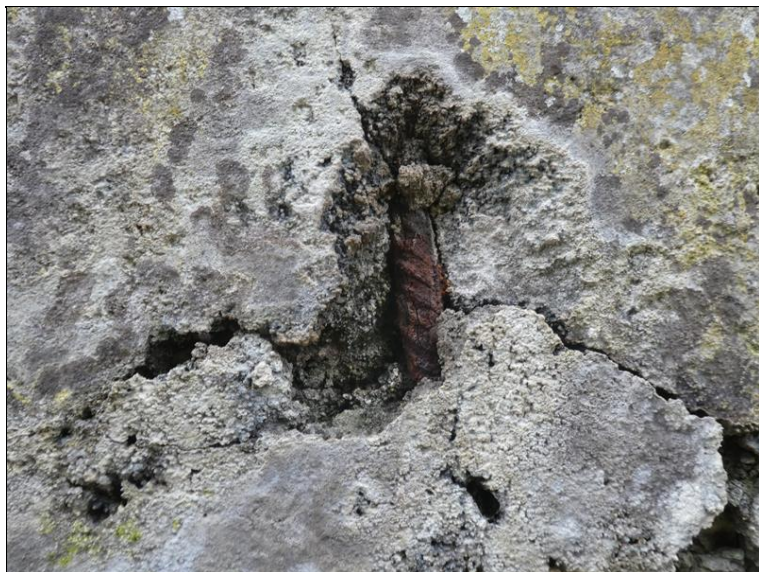
KŘ1L.

| [1.2] | 1.2 | Mostní podpěry křídla a čelní zdi | Opěry - zatékání na ÚP zejm. u okrajů, průsaky pod římsami, výluhy; degradace betonu (zejm. v místech zatékání); lok. rozpad ÚP, odpadávání krycí vrstvy, koroze obnažené výztuže; potečený líc OP2 s výluhy, nekvalitní beton, degradace u hladiny.<br>Křídla - trhliny, výluhy, degradace betonu, bionapadení, uchycená vegetace, nekvalitní beton. |

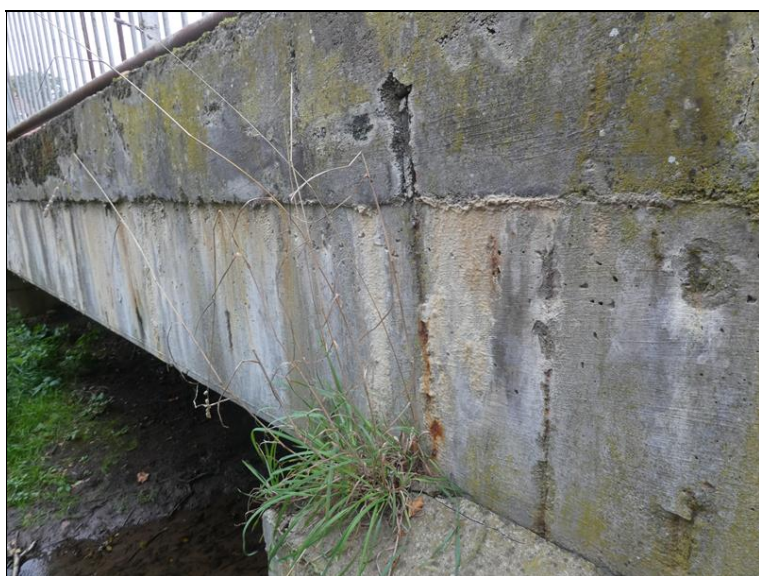
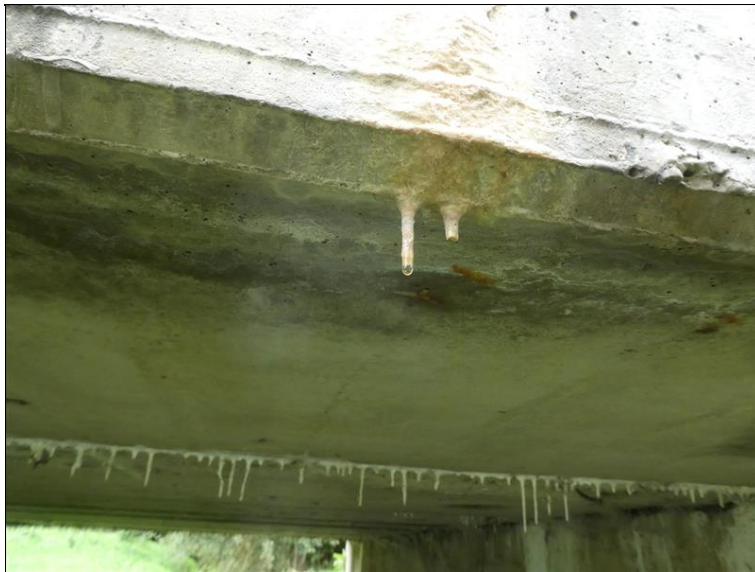
Levý okraj NK.

| [2.1] | 2.1 | Nosná konstrukce | NK - masivní průsaky spárami mezi nosníky (zejm. na okrajích), silné průsaky pod římsami; rozpad konců nosníků v uložení; výluhy, krápníky, vlhký podhled; lok. odpadlá krycí vrstva, koroze obnažené výztuže; nezasnované sondy; nízké krytí, potečené boky s výluhy; obnažené kotvy předpínací výztuže krajních nosníků, koroze. |
