# **Most 10521-1**

Most přes potok Mastník před Sestrouní

## **HLAVNÍ PROHLÍDKA**

Datum provedení prohlídky: 17.10.2023

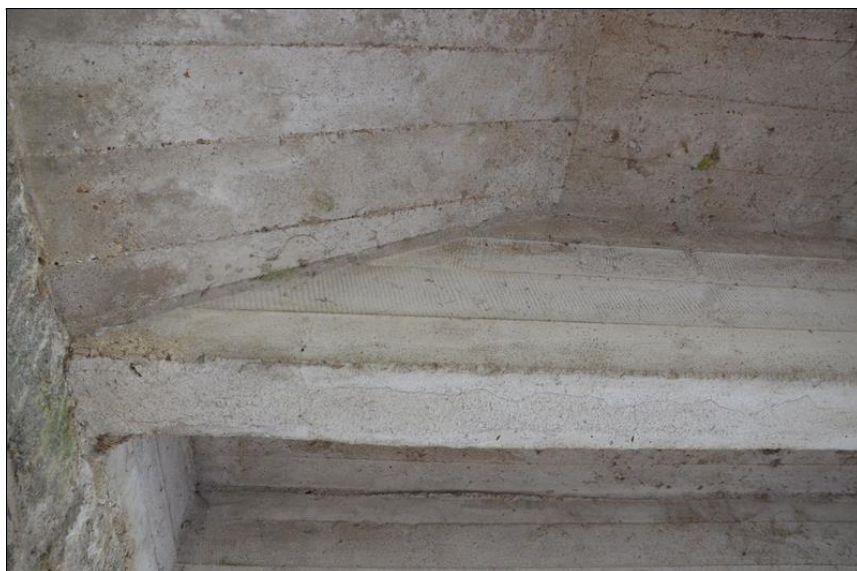
3.3\_Detail žb NK.jpg

Mezi přechodem ocelové a ŽB nosné konstrukce dochází k masivnímu zatékání vlivem nefunkční izolace, masivní koroze ocelových nosníků, průsaky, výluhy, biologické napadení. V bet. NK jsou časté trhliny, odprýskávání krycí vrstvy, odpadávání betonu a koroze výztuže, ocel. NK plošně koroduje.

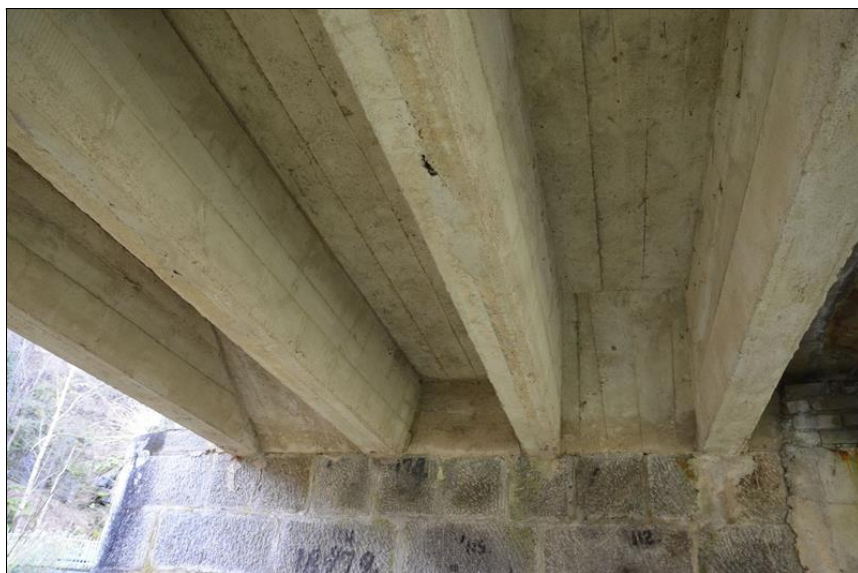
3.6\_NK pole 1 žb část.jpg

Mezi přechodem ocelové a ŽB nosné konstrukce dochází k masivnímu zatékání vlivem nefunkční izolace, masivní koroze ocelových nosníků, průsaky, výluhy, biologické napadení. V bet. NK jsou časté trhliny, odprýskávání krycí vrstvy, odpadávání betonu a koroze výztuže, ocel. NK plošně koroduje.

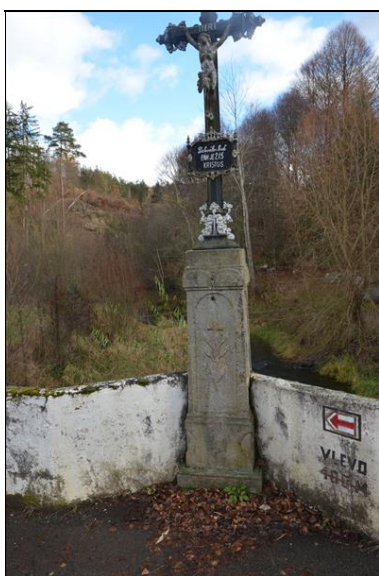
7.3\_Křížek levé zábradlí.jpg

PKO zábradlí degraduje, zábradlí zdeformované. Zábradelní zídka potrháná, na hraně použitelnosti. Svodidlo za mostem po nárazu (zřejmě již dlouho), nevhodné napojení na zábradlí.

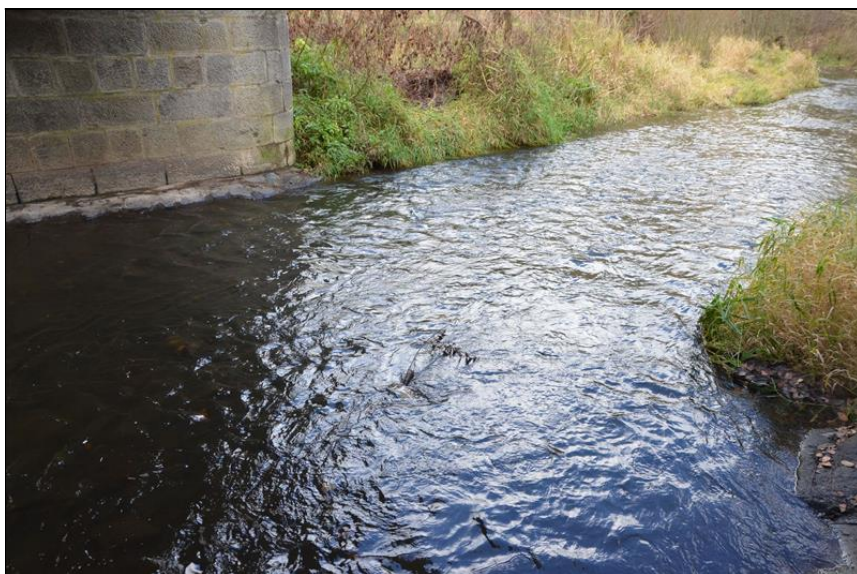
8.2 \_koryto pod mostem.jpg

Koryto především v druhém poli je zanesené usazeninami a nálety.
