Orientační umělecko-historický sondážní stratigrafický průzkum omítkových vrstev a malt historického zdiva věže tvrze v Hradeníně.

1. Obec: Plaňany
2. Rej. č. památky: 45394/2-725
3. Bližší určení místa : Plaňany 13
4. Název památky: tvrz Hradenín

V. Nálezová průzkumová zpráva

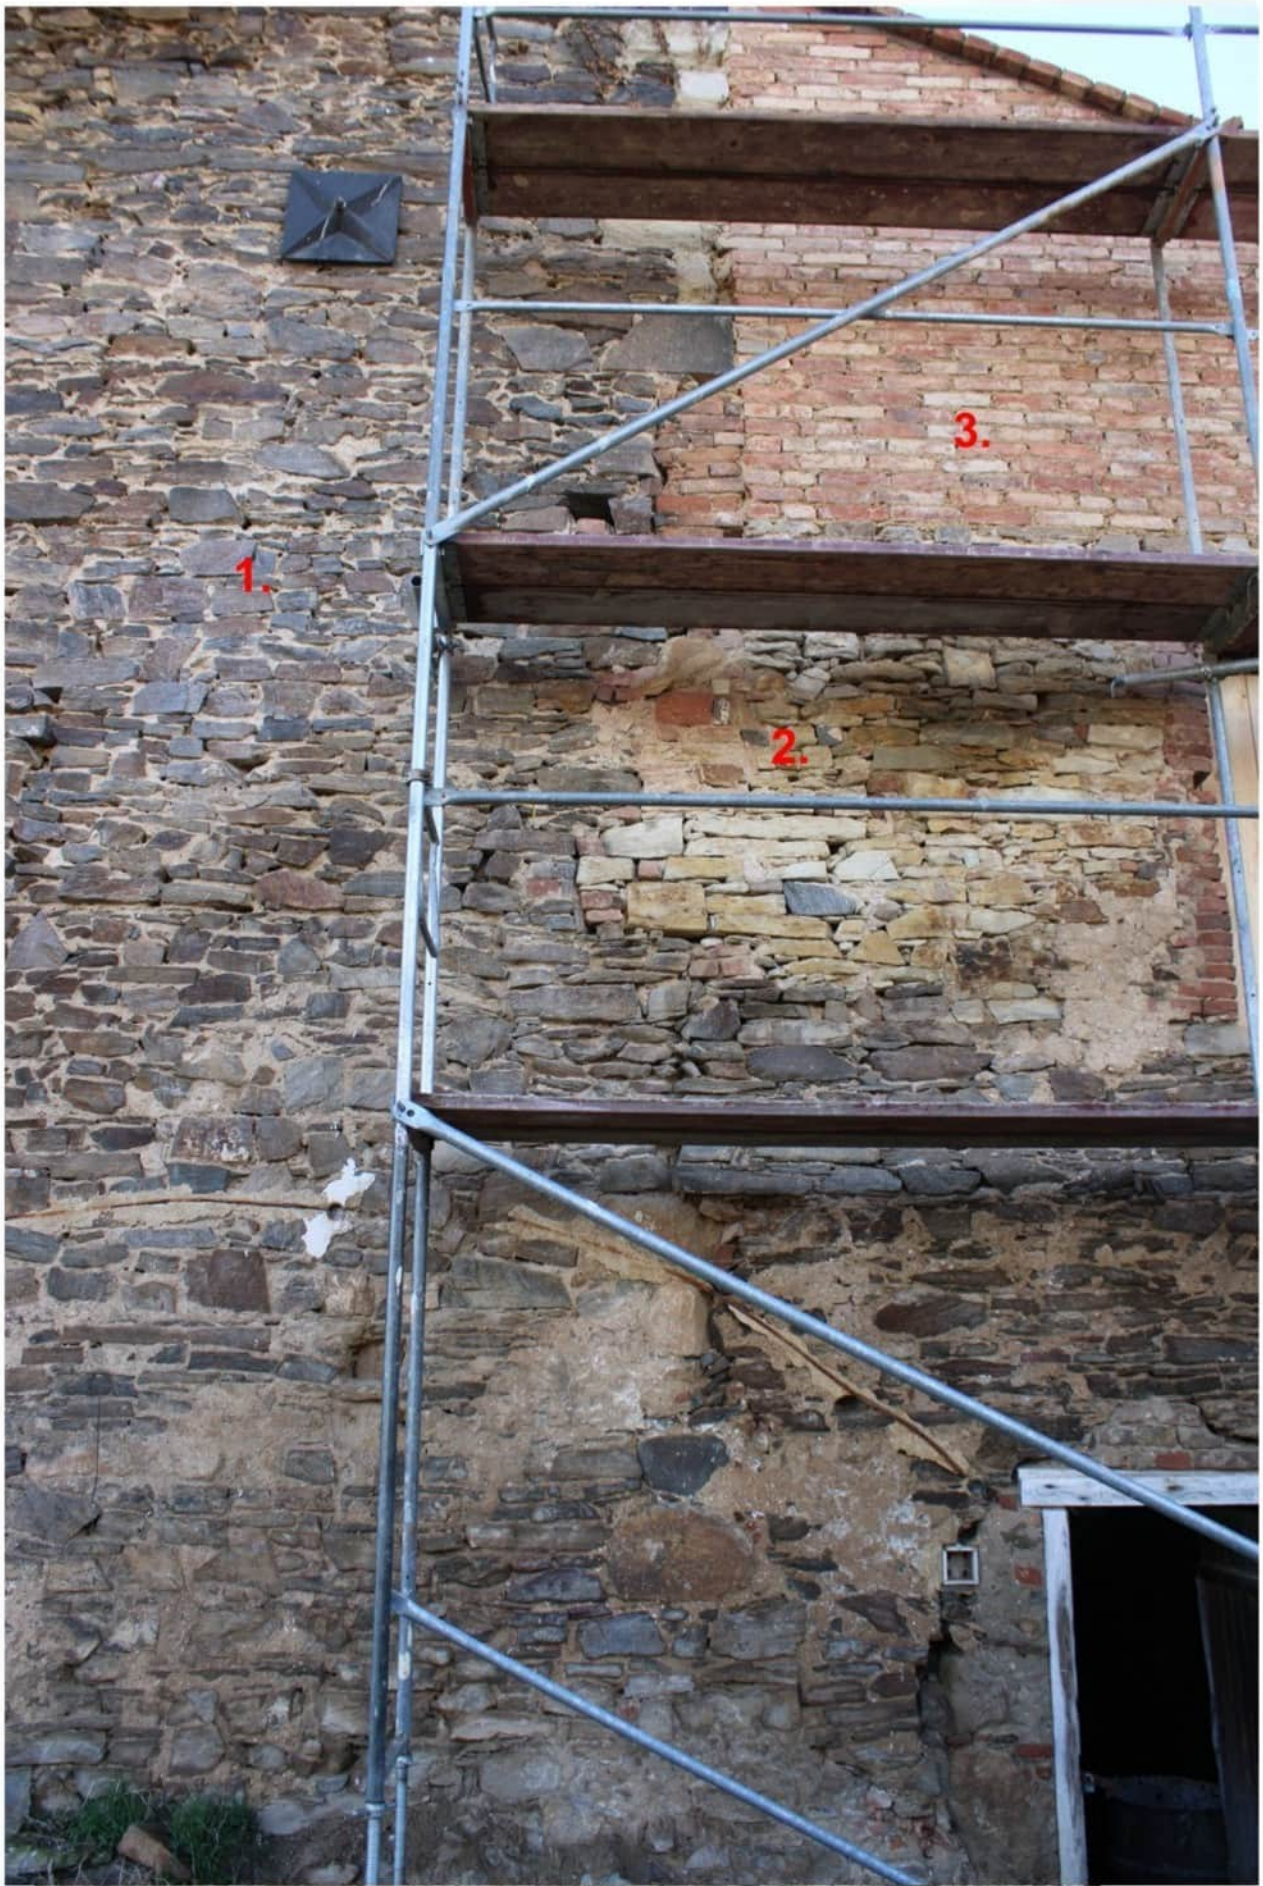
1. Nejstarší historické zdivo
- 2-3. Zdivo pozdějších historických stavebních úprav

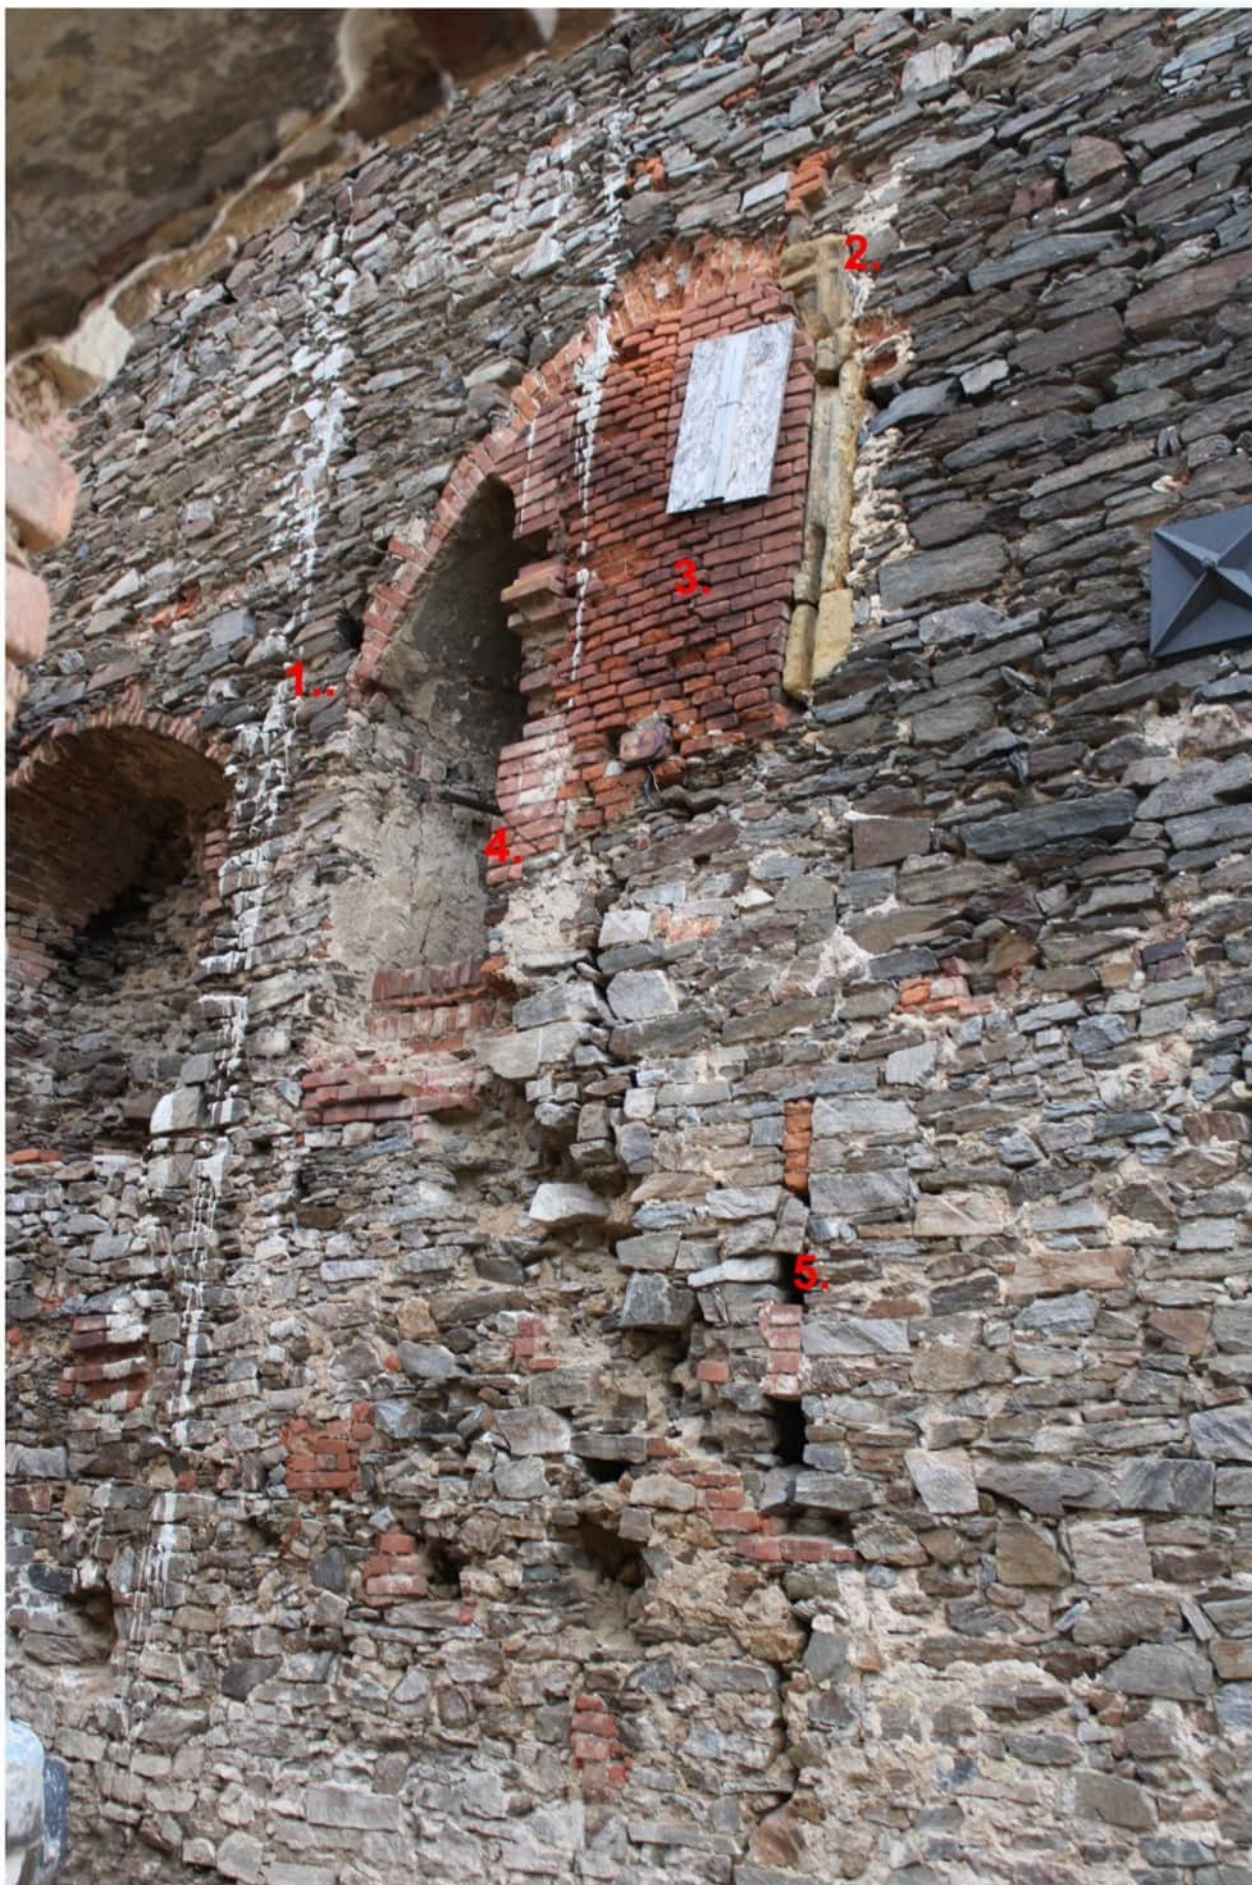
1-4/ Zdivo a stavební prvky postupných stavebních etap.

5/ Otvor ve zdivu, který tvoří uvnitř zdiva pravidelně vertikálně výzděný průduch .

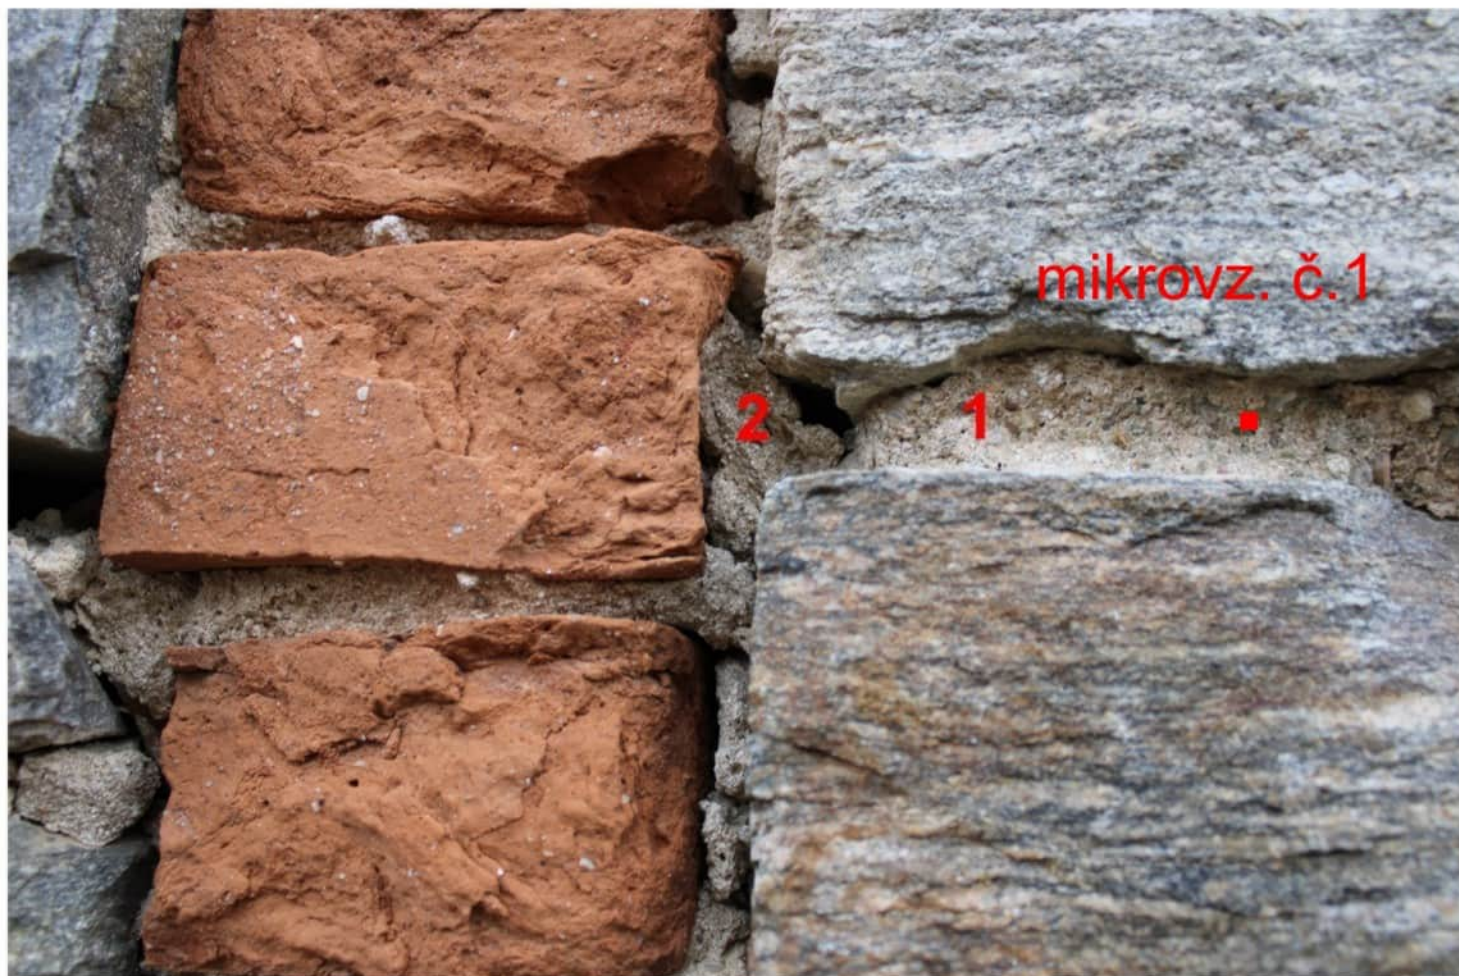
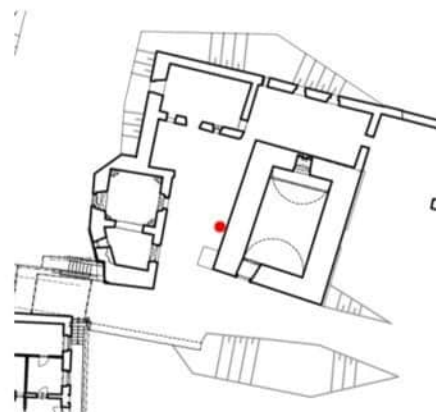
Otvor ve zdivu, který tvoří uvnitř zdiva pravidelně vertikálně výzděný průduch .

2/Pozdější homogenní malta cihlové zadržky průduchu .

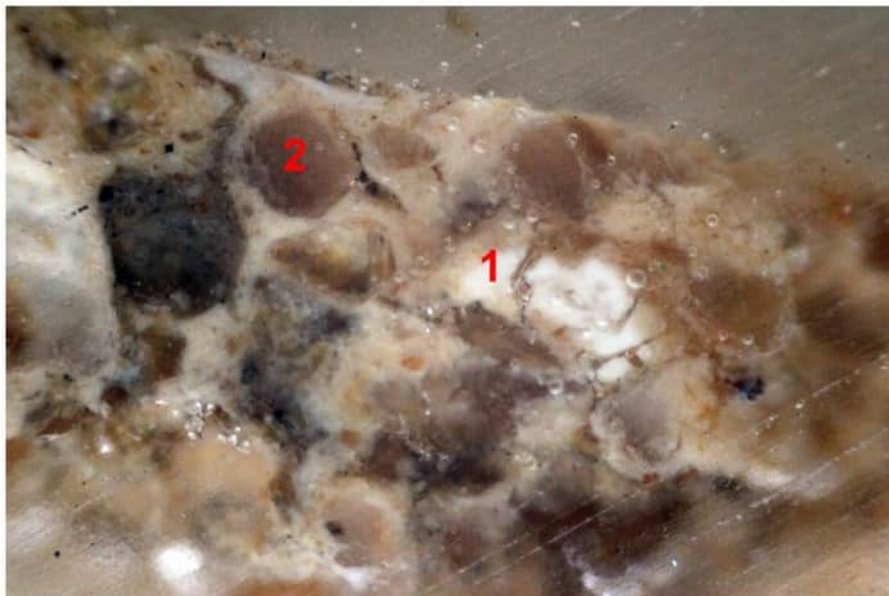
Mikrovzorek č.1

- 1/ Zrno vápence, vápenného pojiva malty.
2/ Zrno křemičitého písku plniva malty.

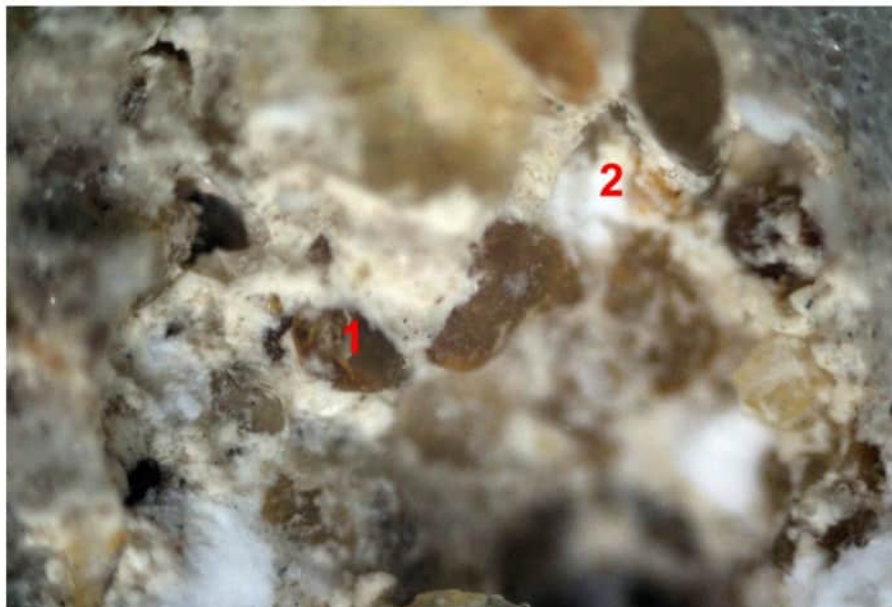
Mikrovzorek č.2

- 1/ Zrno vápence, vápenného pojiva malty.
- 2/ Zrno křemičitého písku plniva malty.

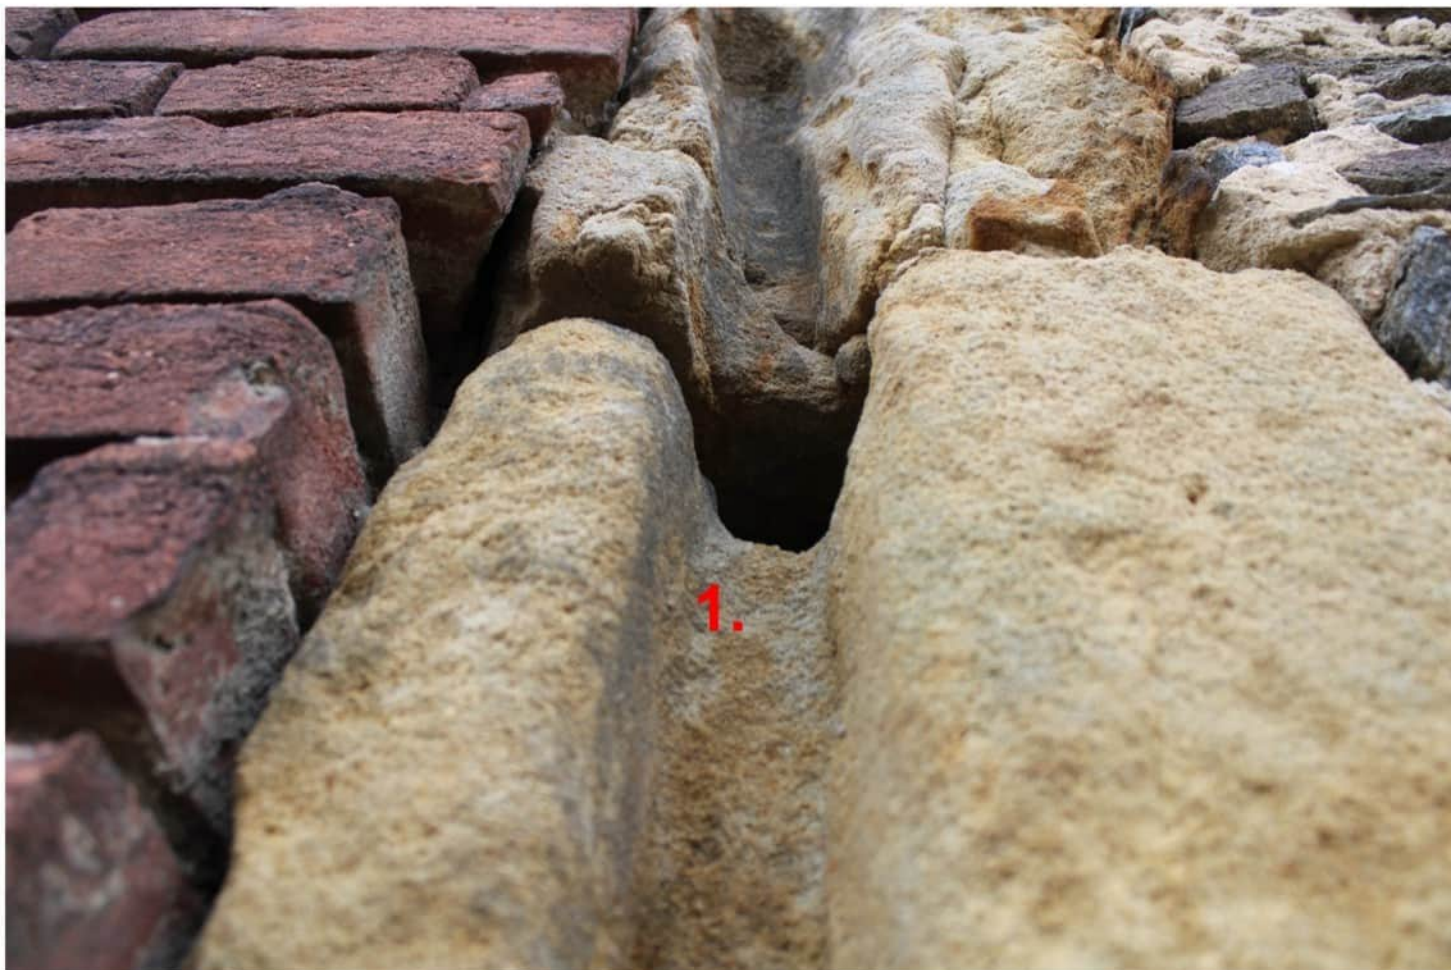
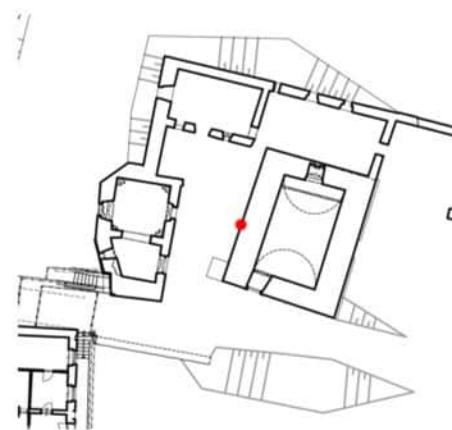
1/ Stav dochování kamenným prvků portálu. Jednotlivé prvky navazují nepřesně a nejsou v rovině . Soudržnost povrchu kamenných prvků je vlivem působení atmosférických vlivů narušena . Erozí narušený povrch je bez nalezených vrstev vápenných nátěrů, krytý vrstvou povrchových nečistot.

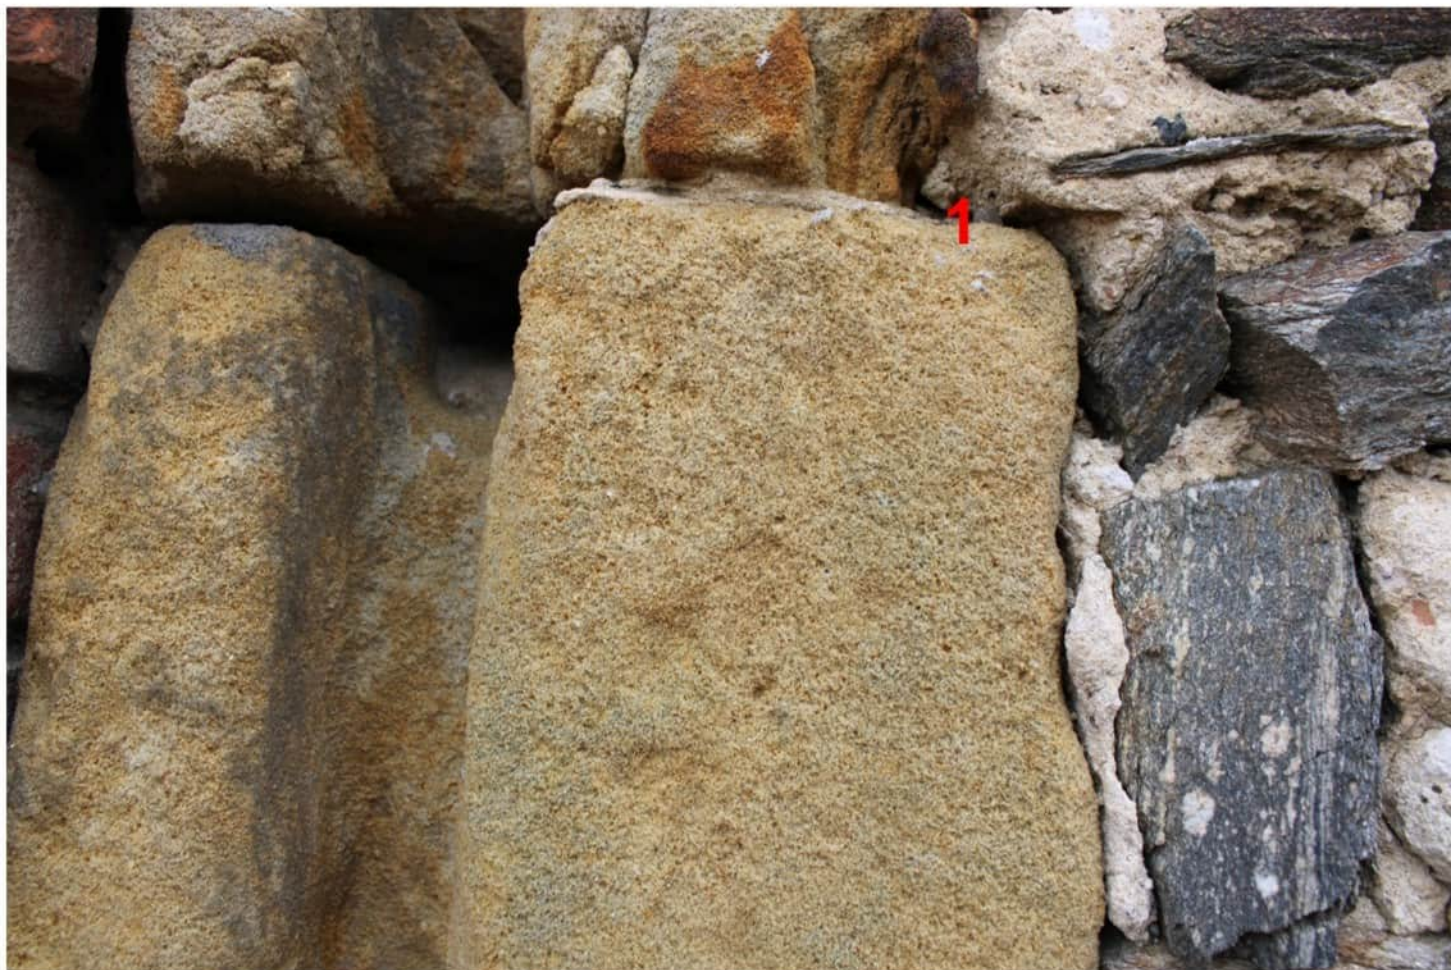
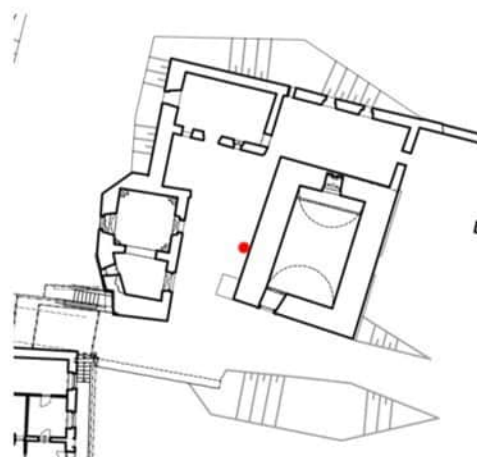
1/ Stav dochování kamenným prvků ostění. Jednotlivé prvky navazují nepřesně a nejsou rovinné. Soudržnost povrchu kamenných prvků je vlivem působení atmosférických vlivů narušena. Erozí narušený povrch je bez nalezených vrstev vápenných nátěrů, krytý vrstvou povrchových nečistot.

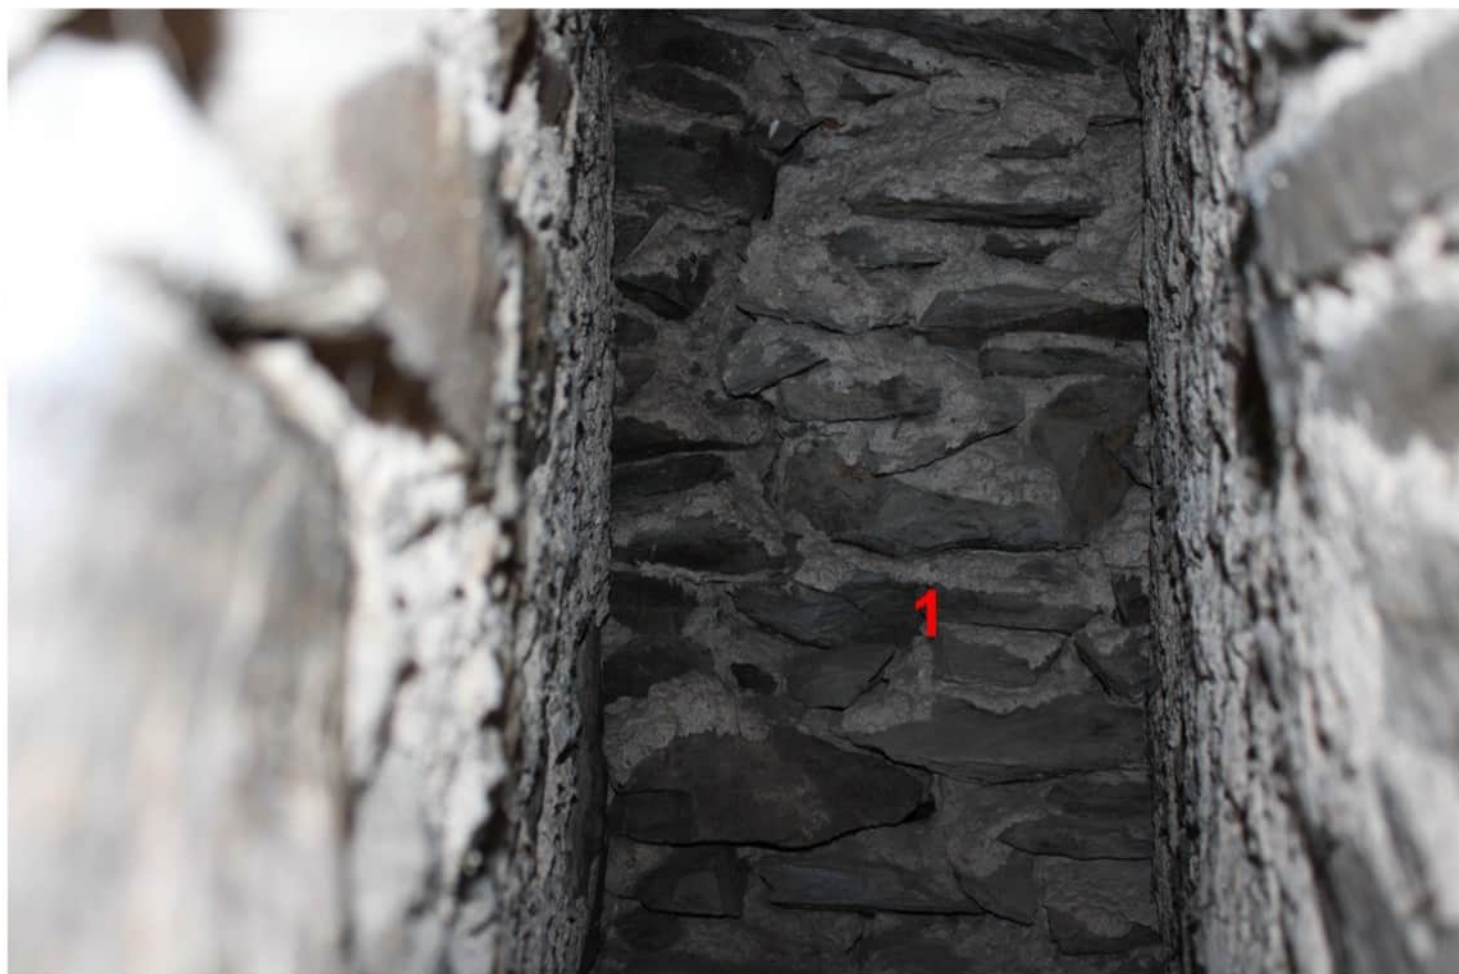
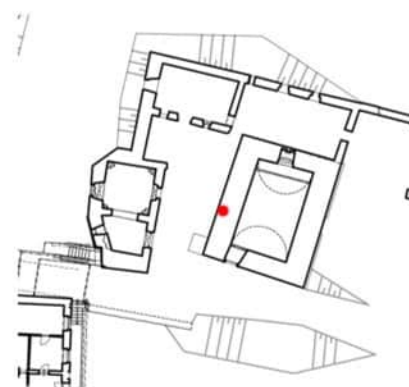
1/ Otvor ve zdivu, který tvoří uvnitř zdiva pravidelně vertikálně výzděný průduch .

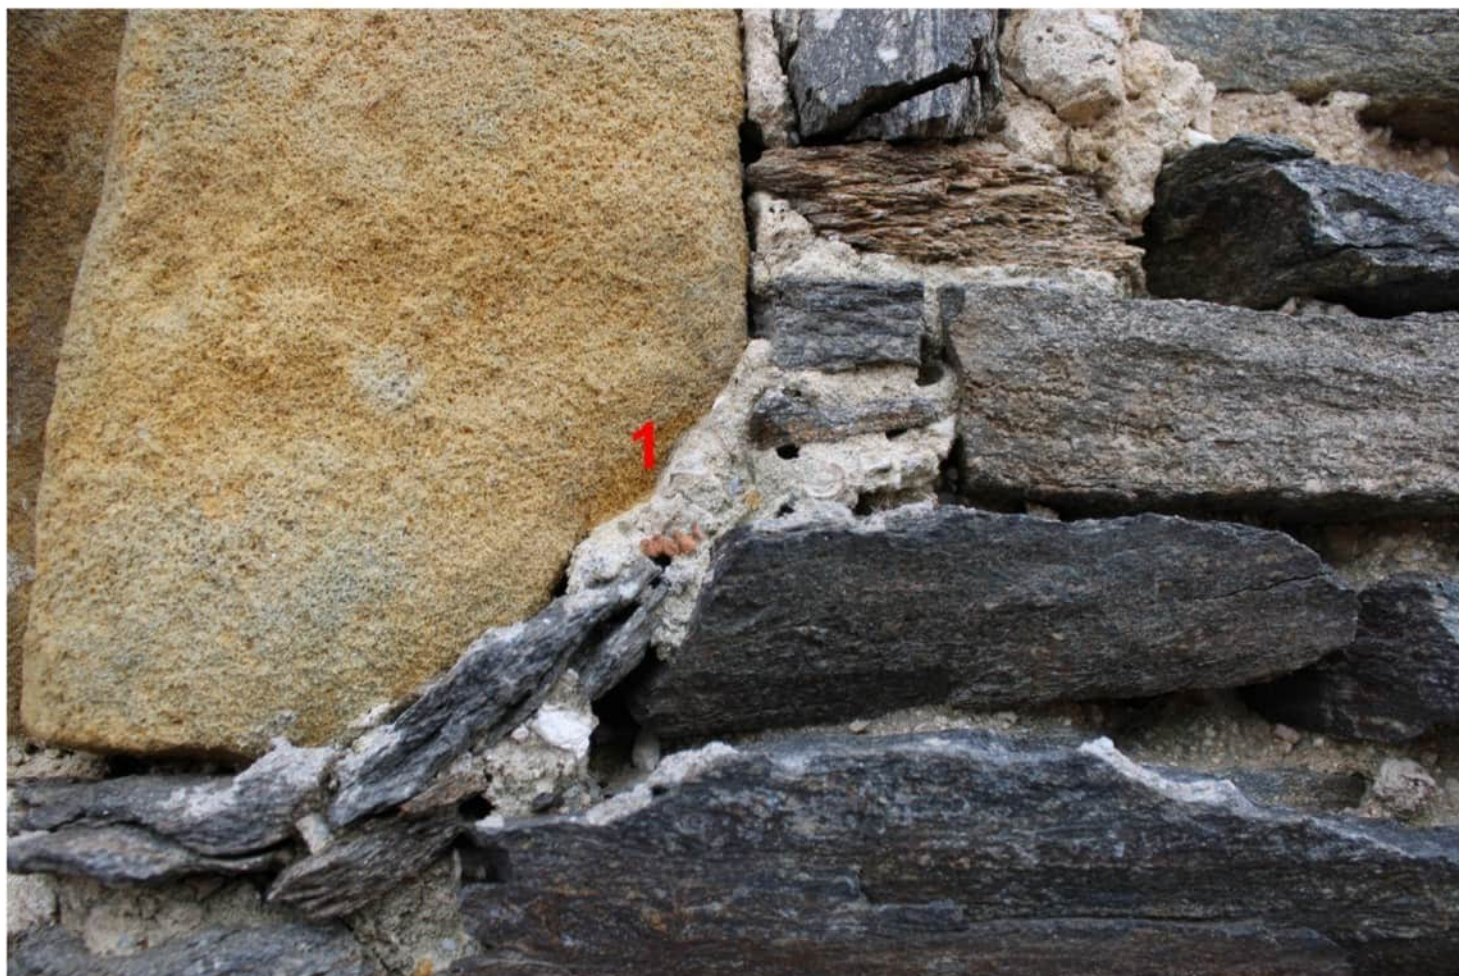
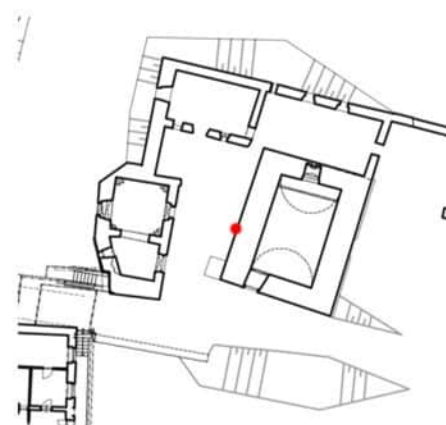
1/ Stav dochování kamenným prvků ostění. Jednotlivé prvky navazují nepřesně a nejsou rovinné. Soudržnost povrchu kamenných prvků je vlivem působení atmosférických vlivů narušena. Erozí narušený povrch je bez nalezených vrstev vápenných nátěrů, krytý vrstvou povrchových nečistot.

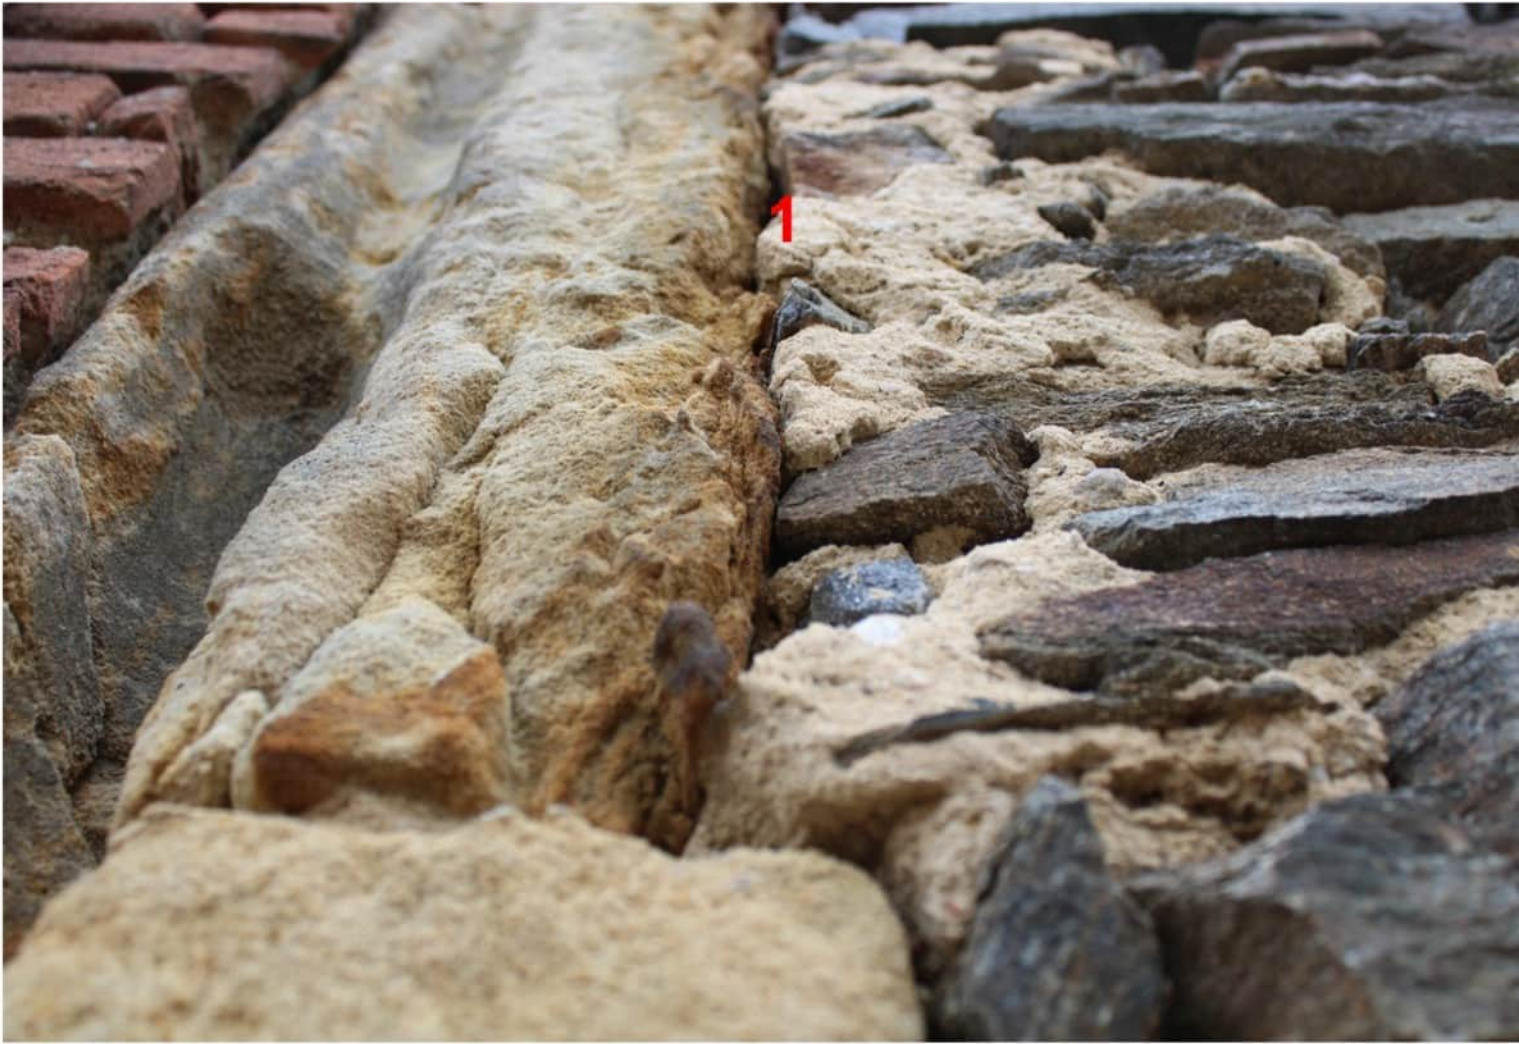
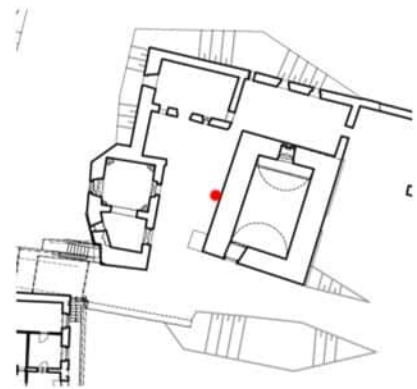
1/ Stav dochování kamenným prvků ostění. Jednotlivé prvky navazují nepřesně a nejsou rovinně . Soudržnost povrchu kamenných prvků je vlivem působení atmosférických vlivů narušena . Erozí narušený povrch je bez nalezených vrstev vápenných nátěrů, krytý vrstvou povrchových nečistot.

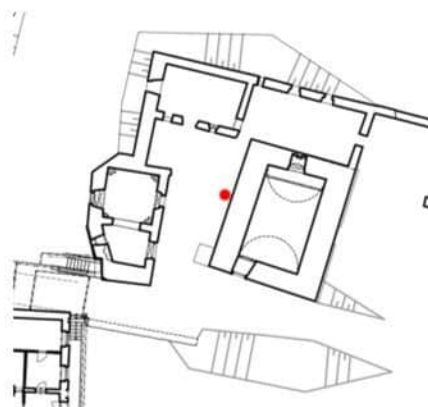
- 1/ Vrstva vápenného nátěru na kamenném zdivu, překrytá ve spáře nejstaršího historického zdiva původní maltou . Fragmenty nátěru nalezeny i na lícové straně zdiva.
- 2/ Podoba nejstarší nalezené malty historického zdiva. Obsahuje hrubě prosátý říční písek s křemičitými kamínky o průměru i několika cm.

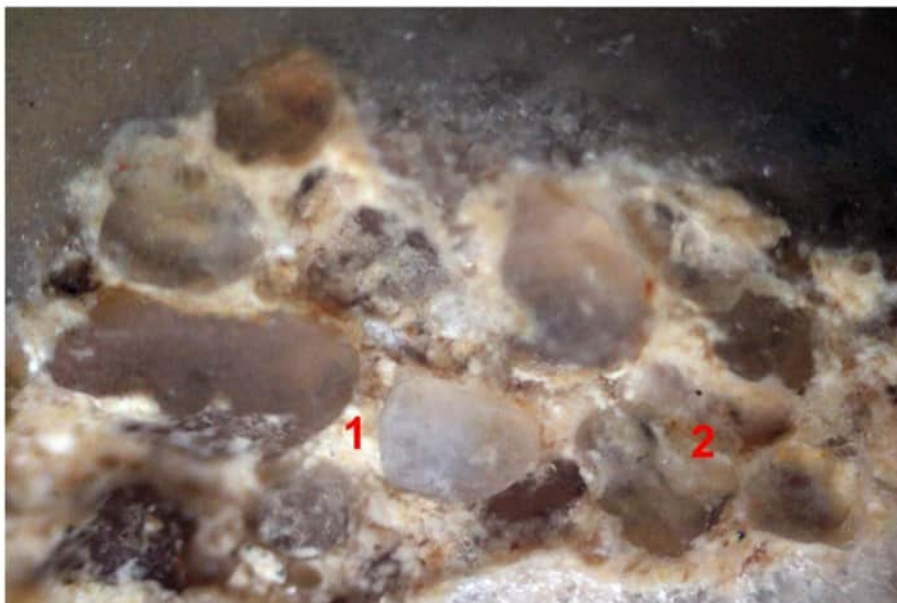
Mikrovzorek č.3

1/ Vápenné pojivo malty.

2/ Zrno křemičitého písku plniva malty.

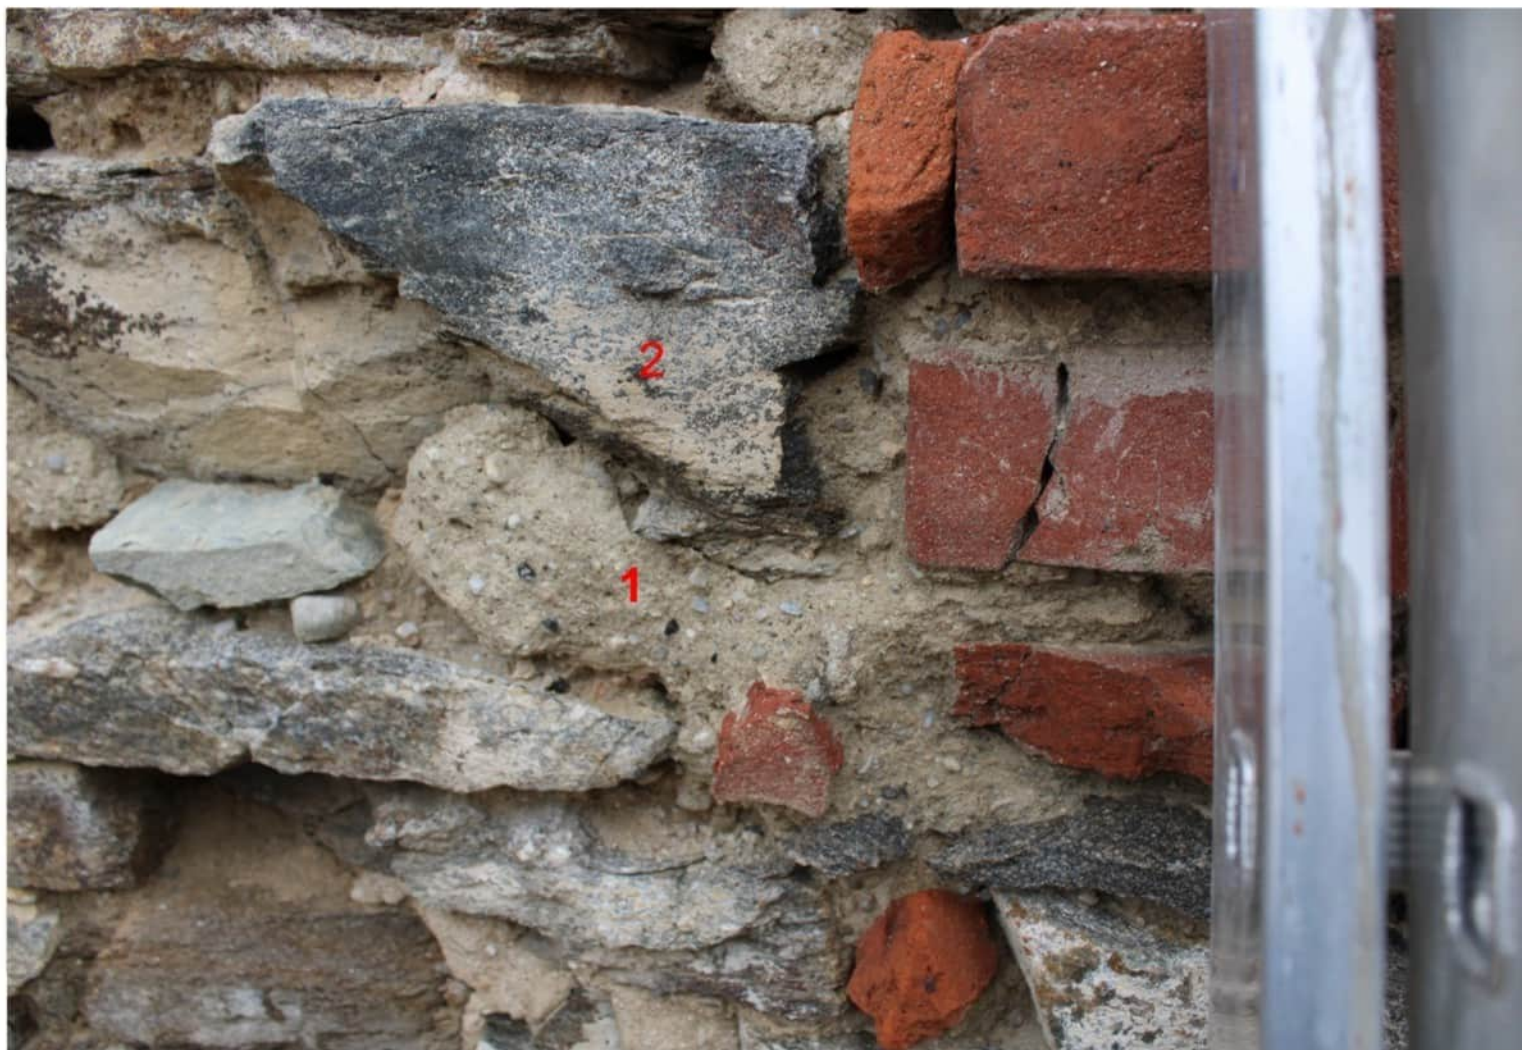
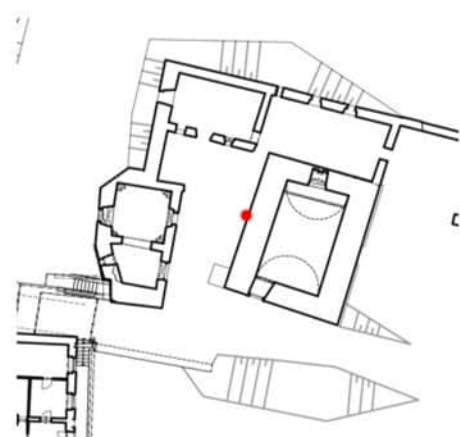
- 1/ Malta nejstaršího historického zdiva s kamínky o průměru několika cm.
- 2/ Fragmenty vápenného nátěr na líci historického zdiva

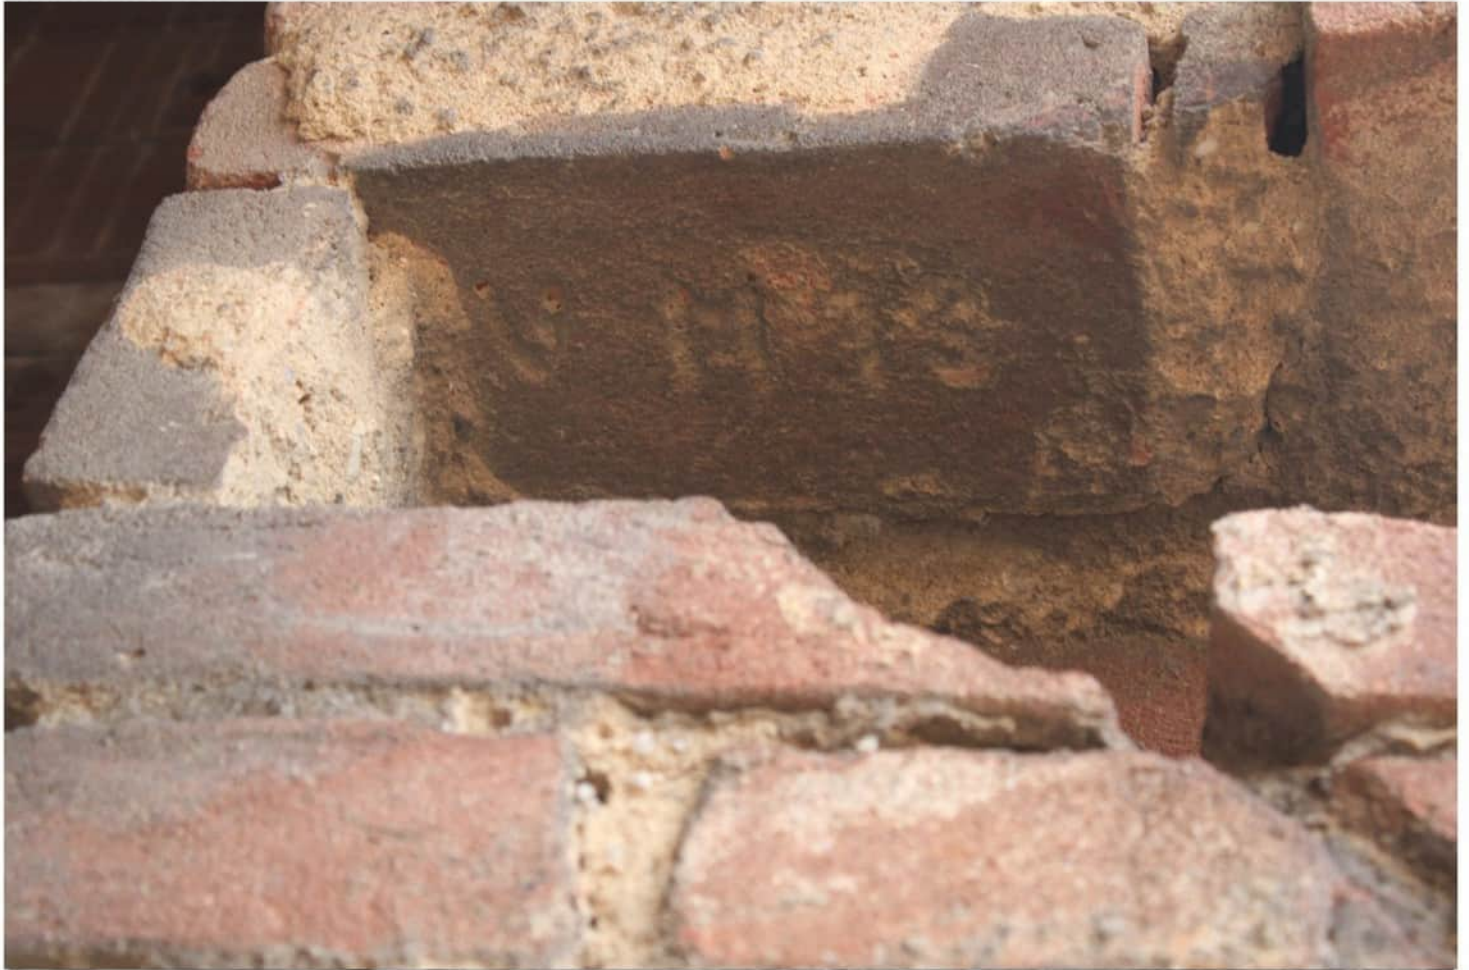
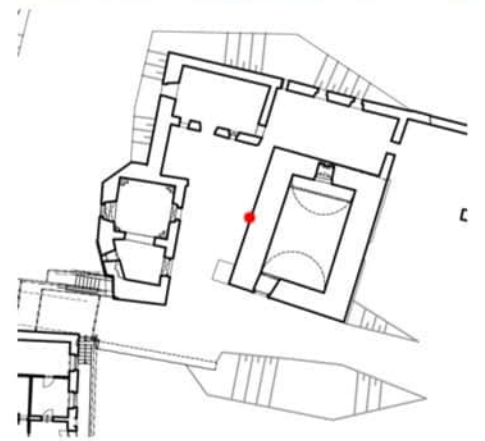
Detail značení cihly druhotné cihlové zadržky / přes 2.polovinu 19.st ? /

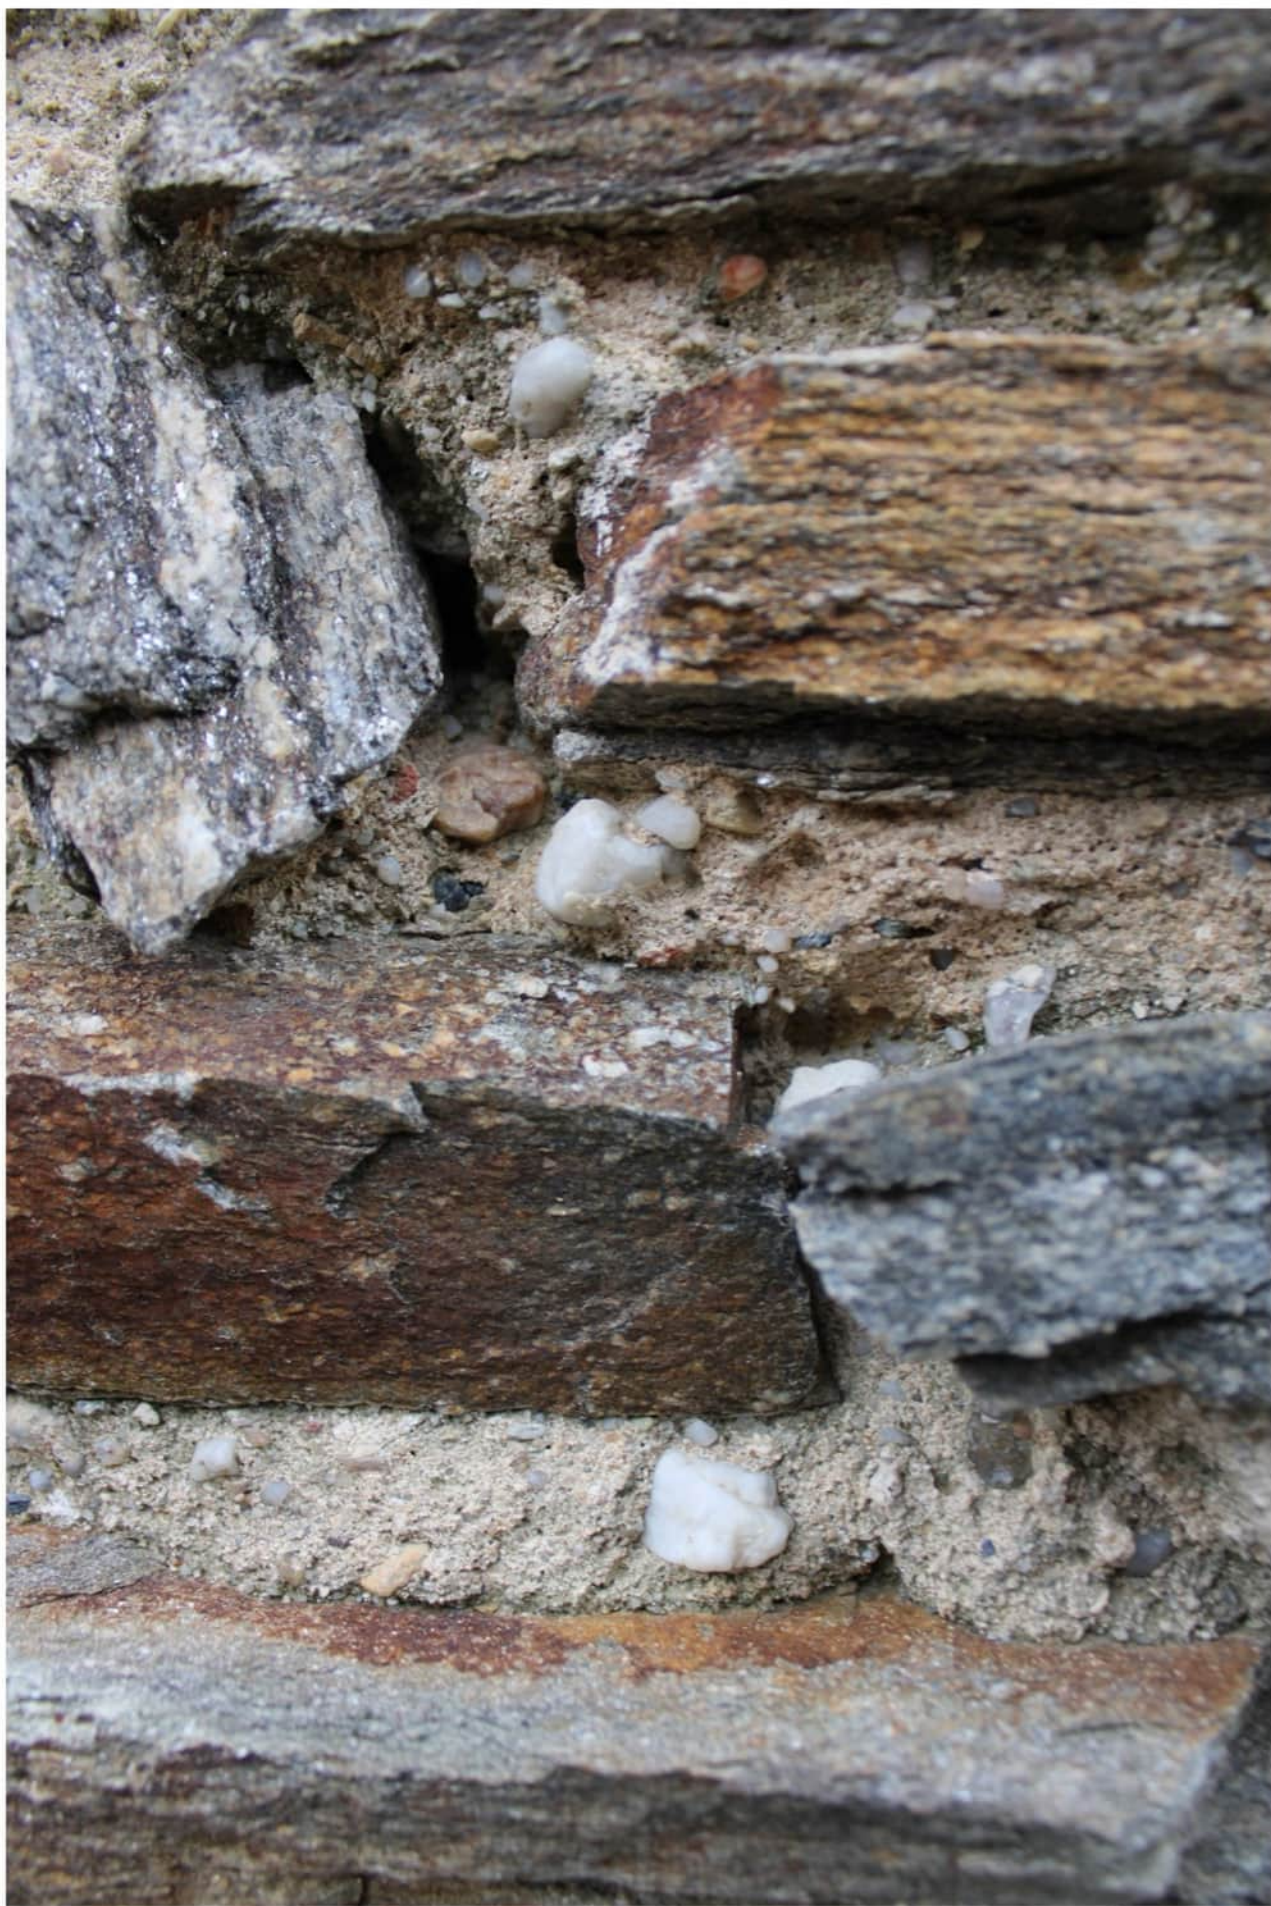
Detail malty nejstarší stavební etapy přízemí věže.
