Orientační umělecko-historický sondážní stratigrafický průzkum omítkových vrstev a malt historického zdiva věže tvrze v Hradeníně.

1. Obec: Plaňany
2. Rej. č. památky: 45394/2-725
3. Bližší určení místa : Plaňany 13
4. Název památky: tvrz Hradenín

V. Nálezová průzkumová zpráva

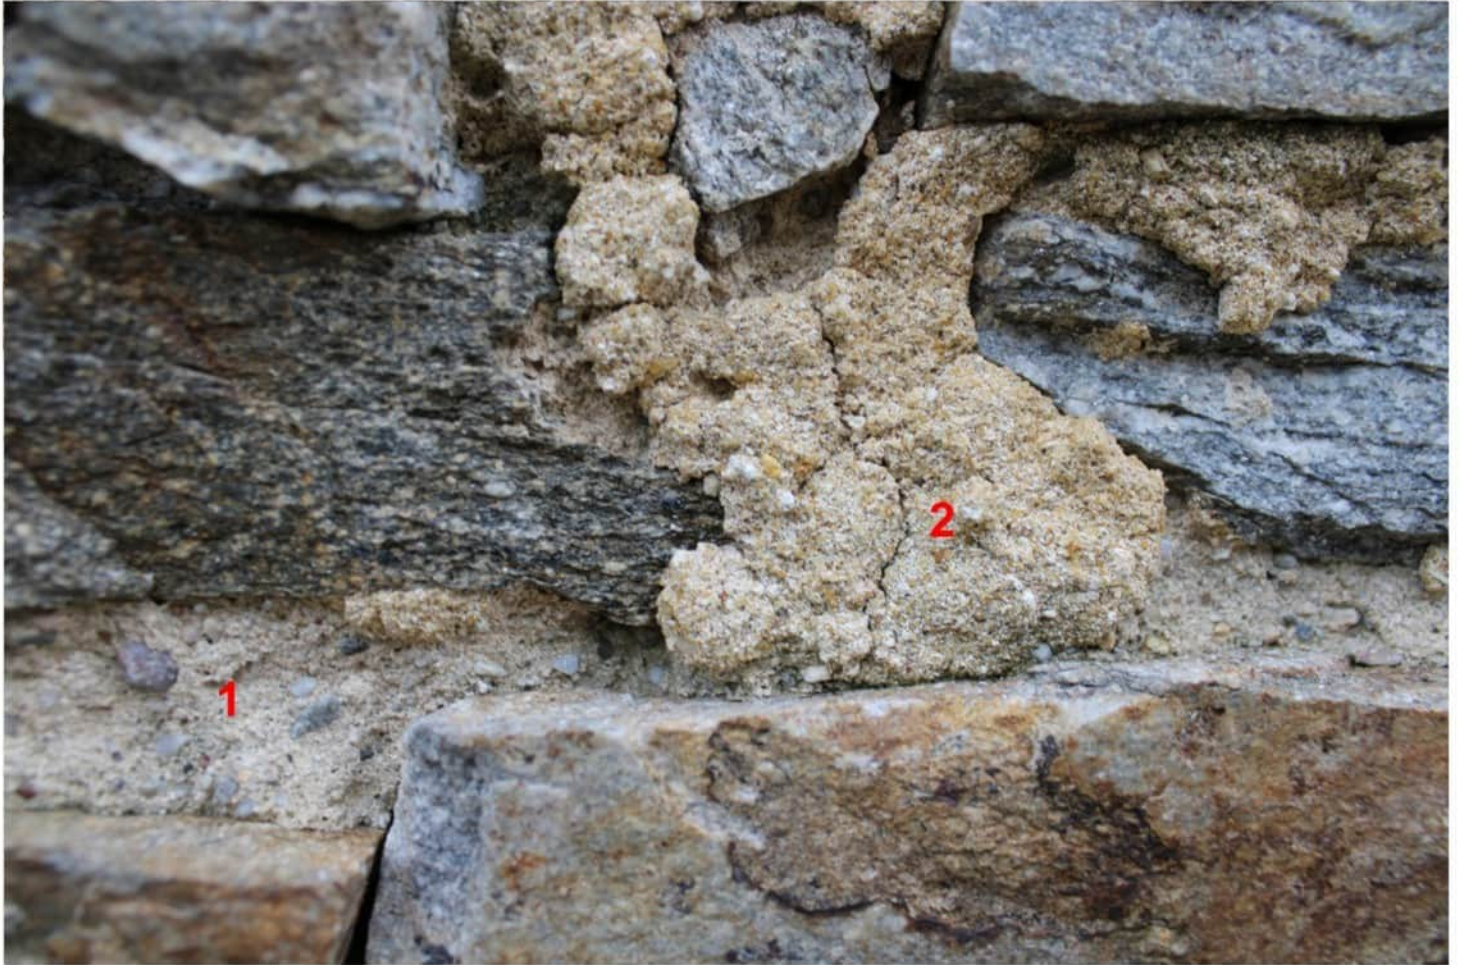
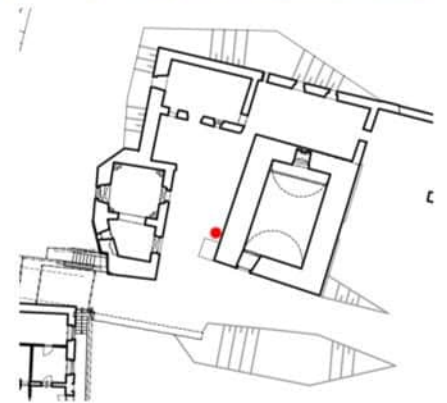
- 1/ Malta nejstarší stavební etapy v přízemí věže.
- 2/ Fragments pozdější omítkové vrstvy.

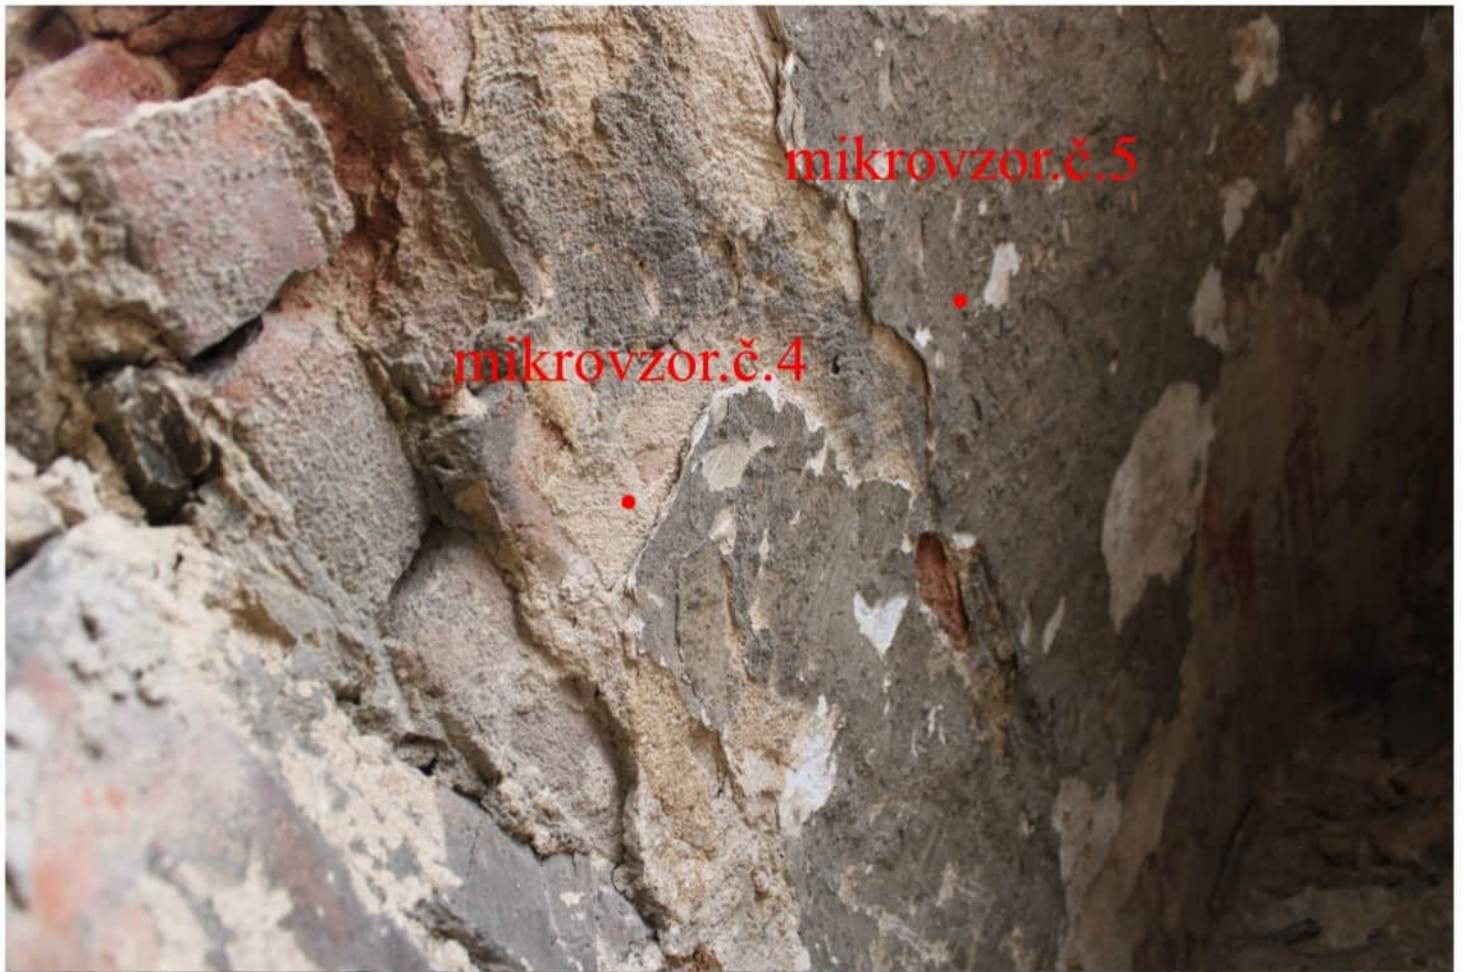
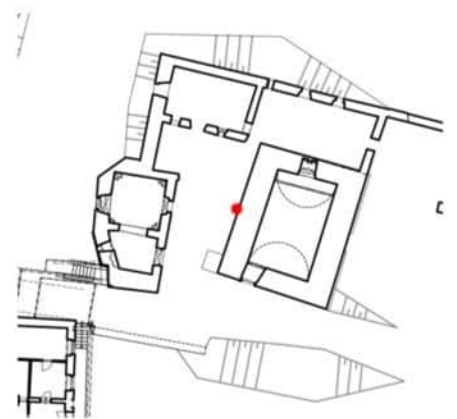
Omitkové vrstvy ve špaletě hlavního vstupu do věže.

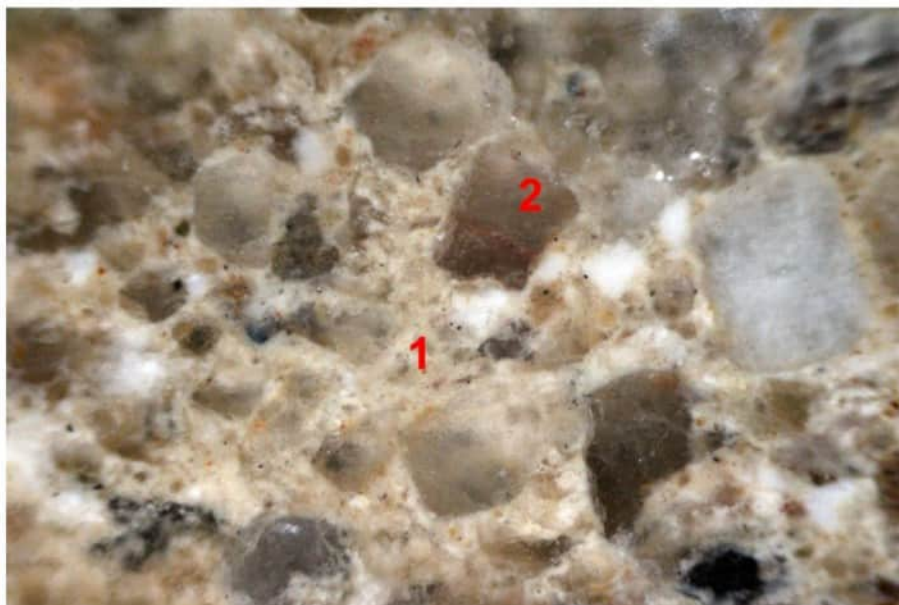
Mikrovzorek č.4

- 1/ Vápenné pojivo malty.
- 2/ Zrno křemičitého písku plniva malty.

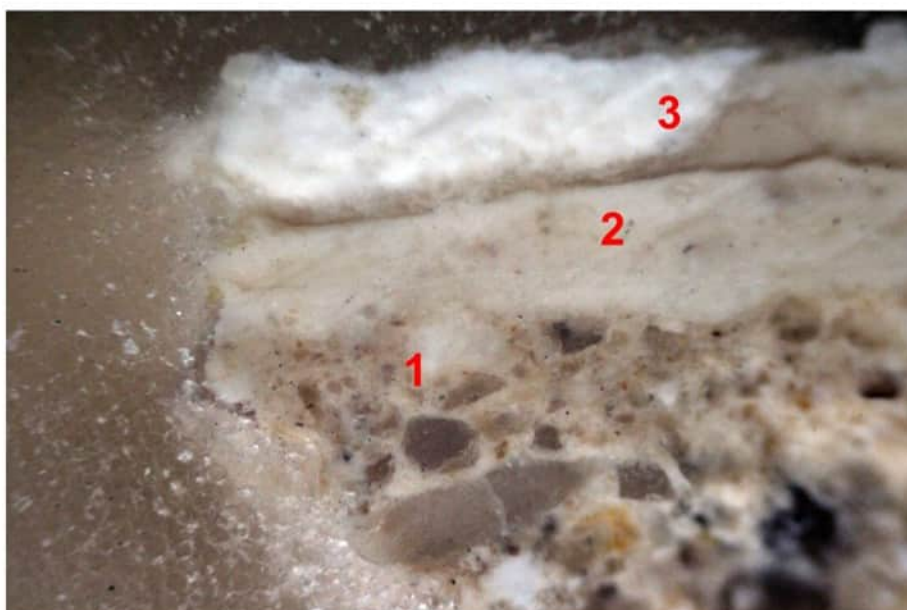
Mikrovzorek č.5

- 1/ omítková vrstva
- 2/ netonovaná vápenná vrstva
- 3/ netonovaná vápenná vrstva

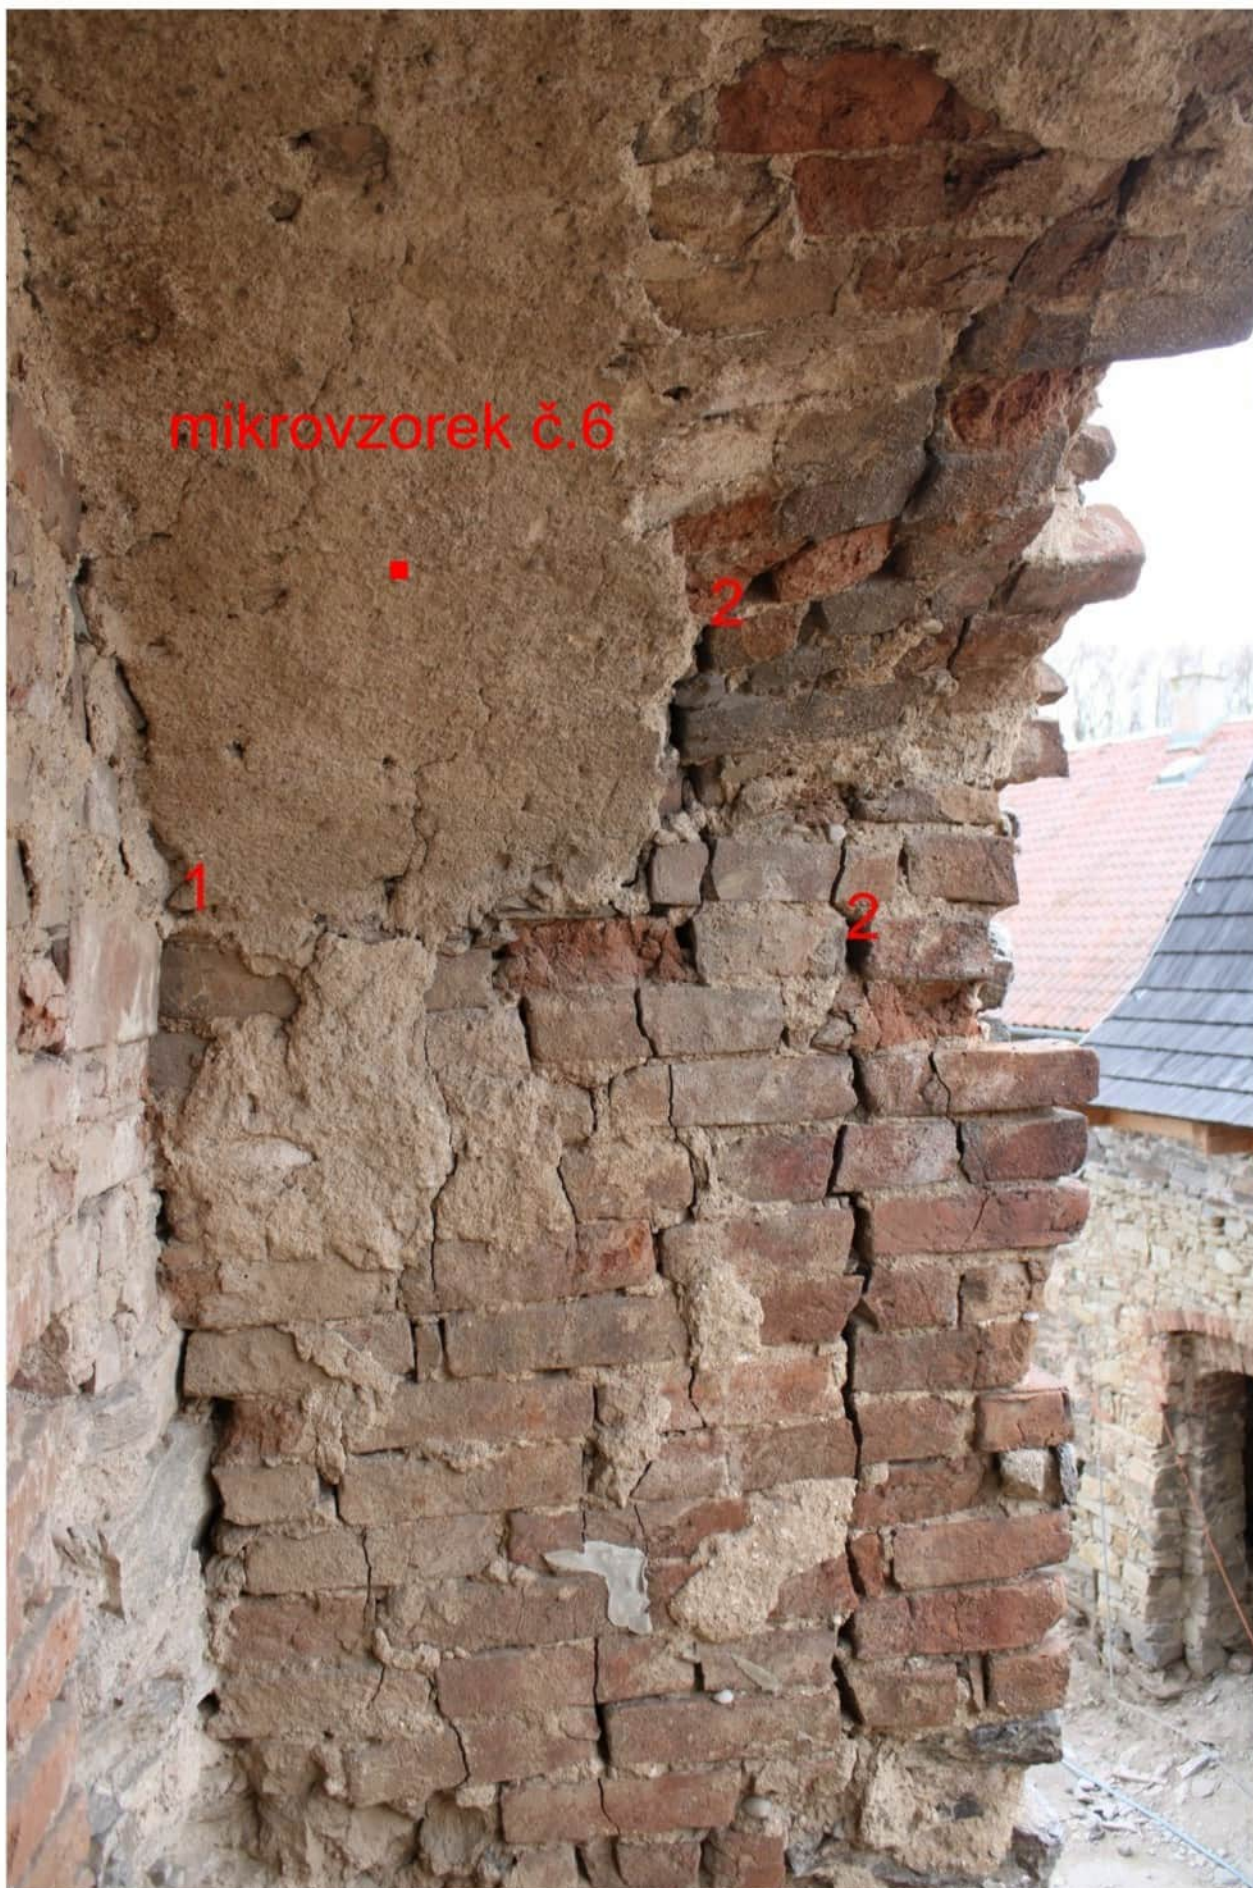
mikrovzorek č.6

- 1/ Spára vestavěného cihlového oblouku v nice, vedle hlavního vstupu do věže.
- 2/ Praskliny staticky narušeného cihlového zdiva.

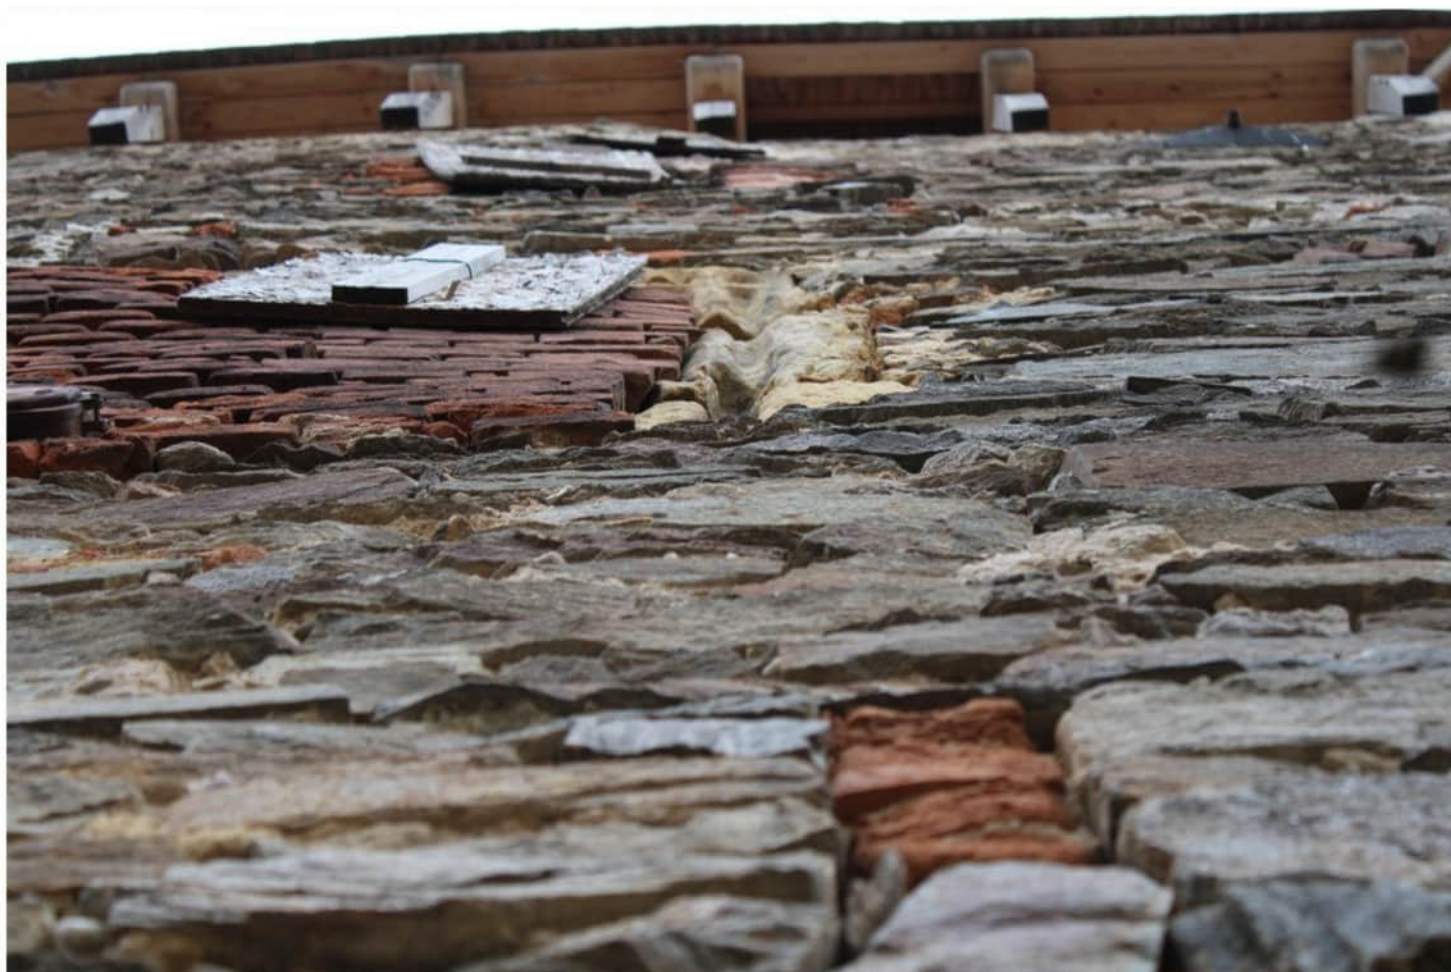
Plocha líce zdiva se sesazením kamenných prvků portálu.

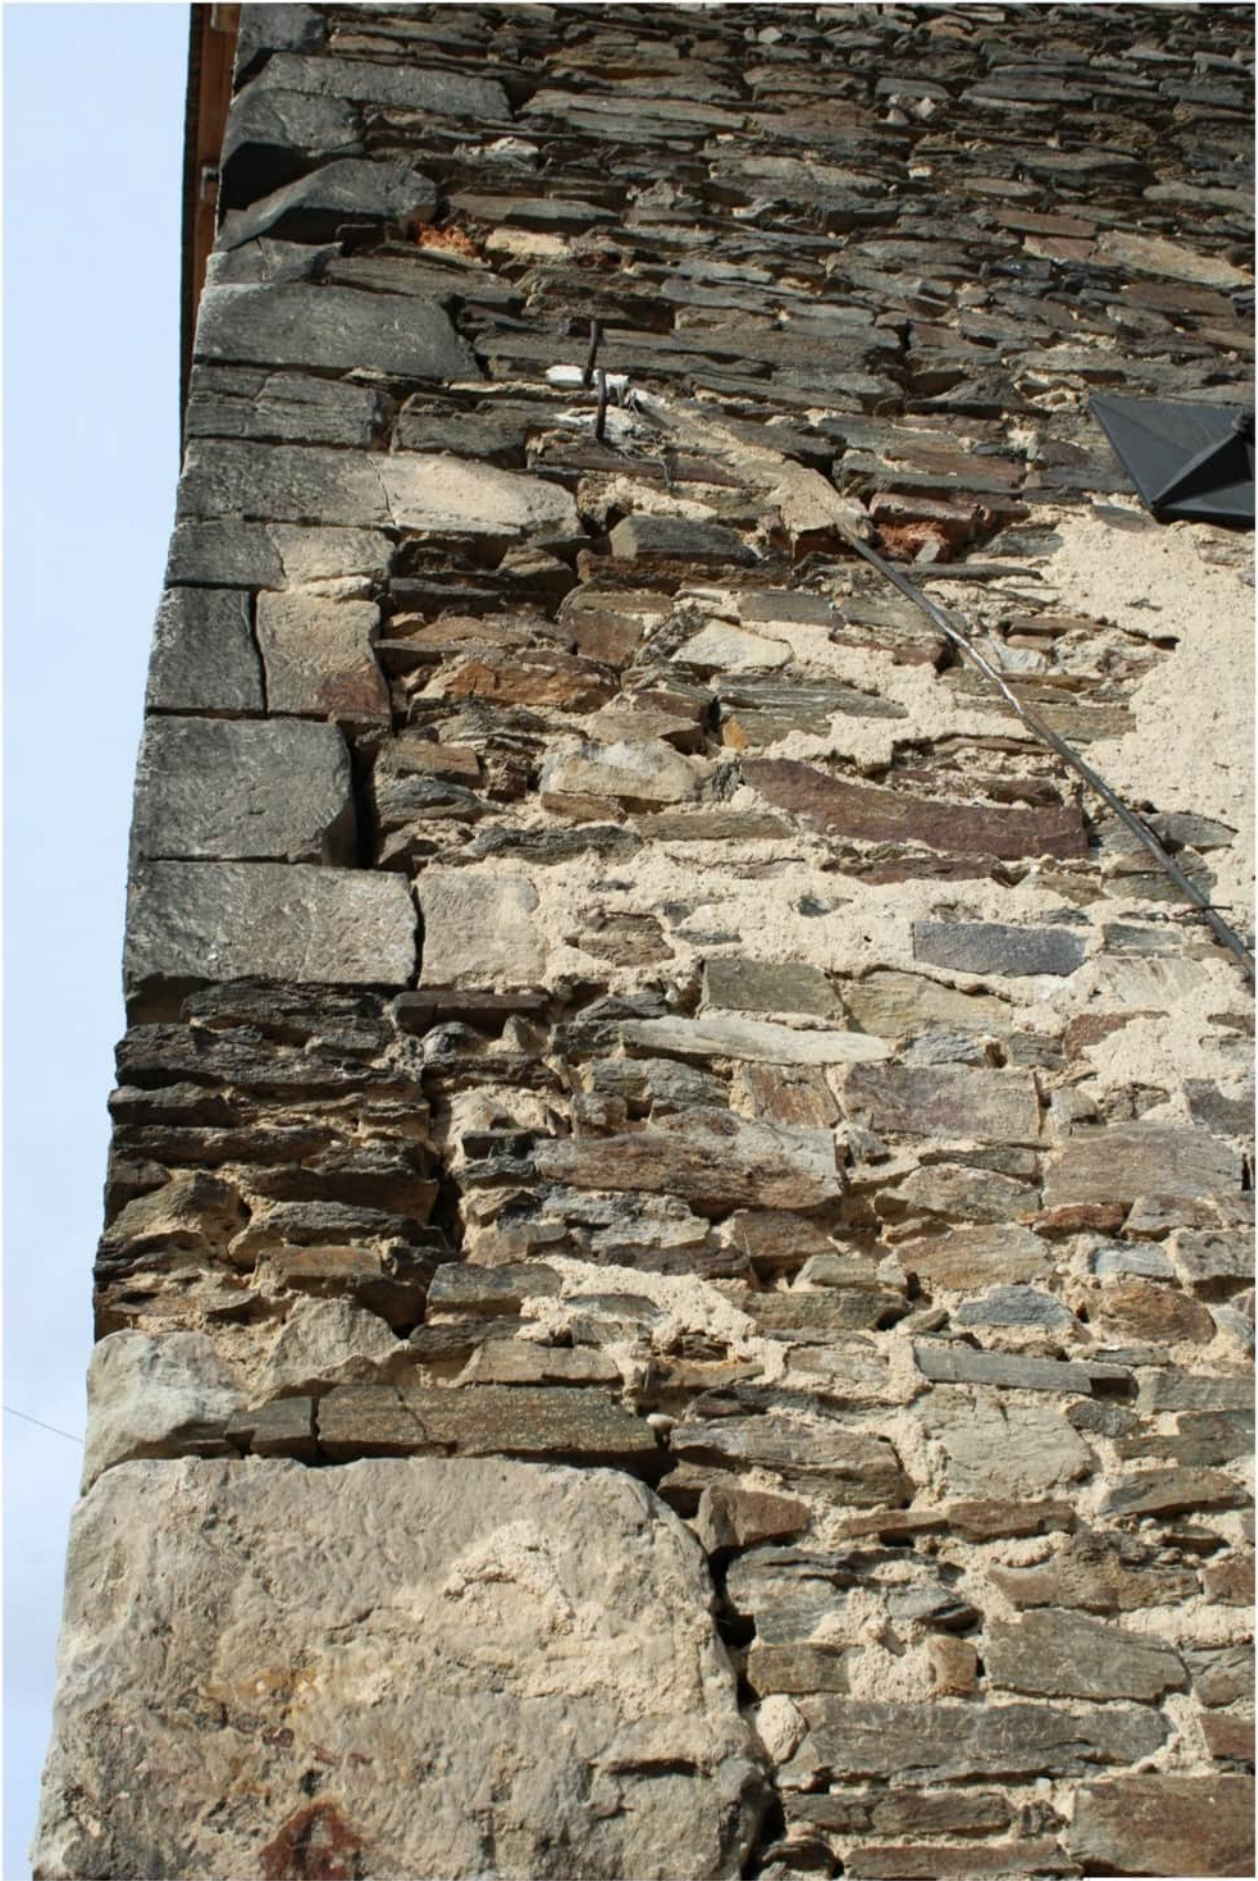
Kamené kvádry nároží v úrovni nad přízemím bez mechanického poškození a nalezených fragmentů překrývající omítkové vrstvy.

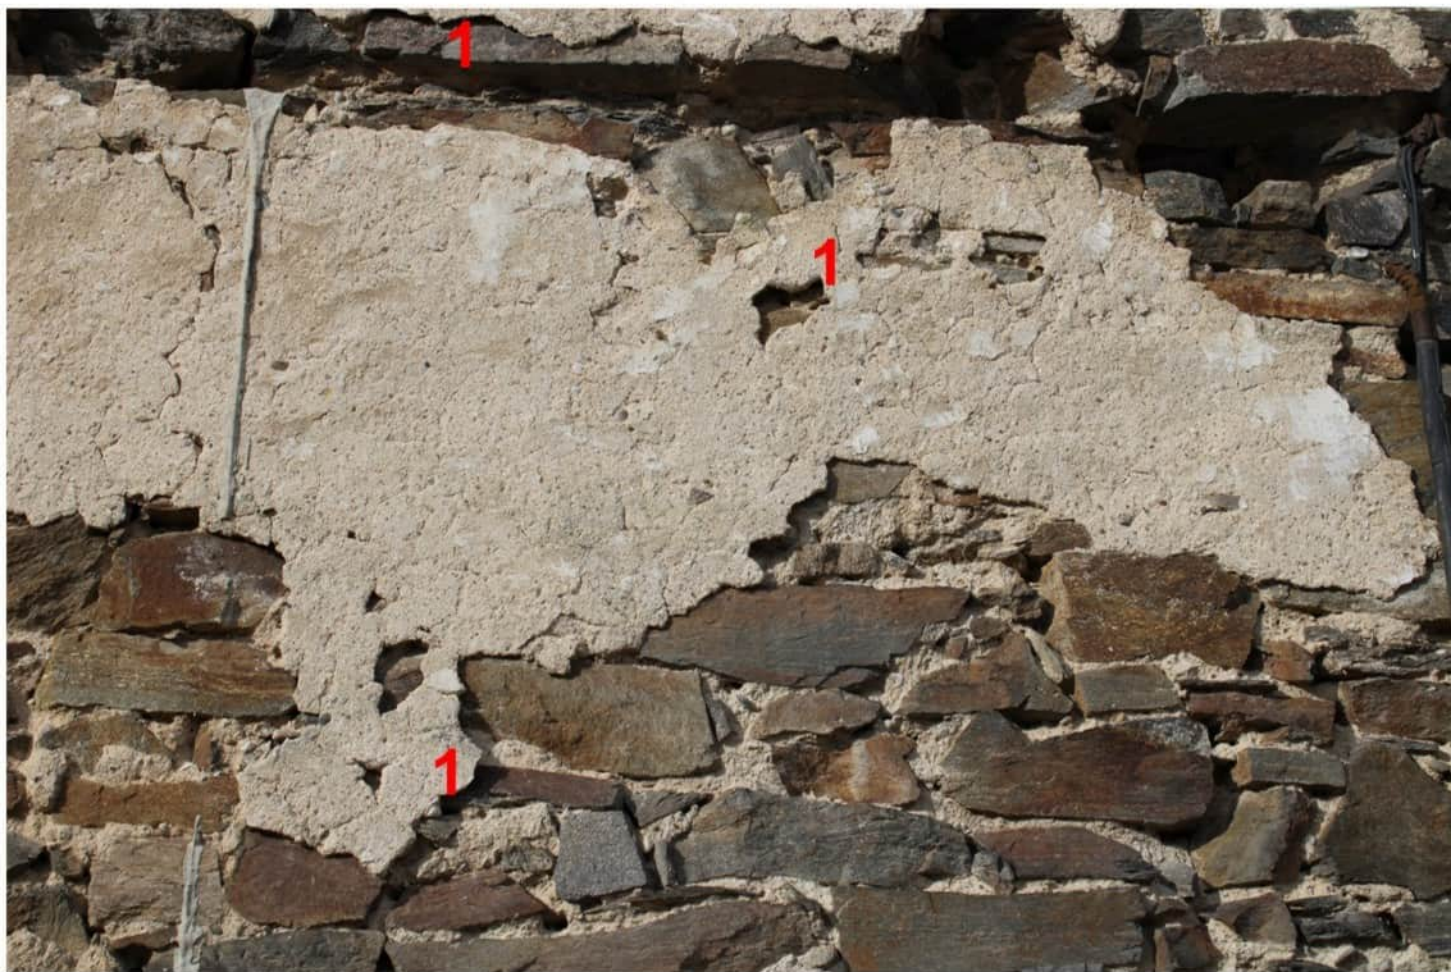
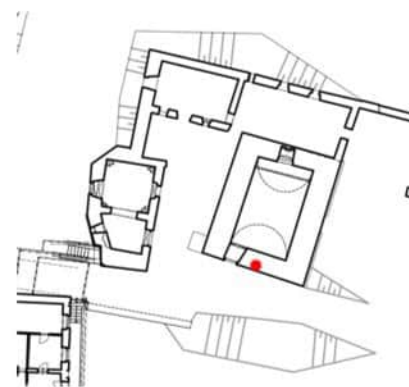
1/ Lokální uvolnění historické omítkové vrstvy od zdiva. Povrch omítkové vrstvy je upravený netonovaným vápenným nátěrem původně naneseným na nezaschlý povrch omítky.

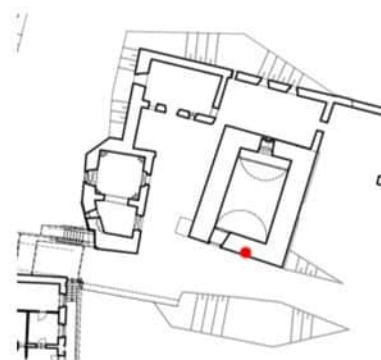
1/ Lokální uvolnění historické omítkové vrstvy od zdiva. Povrch omítkové vrstvy je upravený netonovaným vápenným nátěrem původně naneseným na nezaschlý povrch omítky.

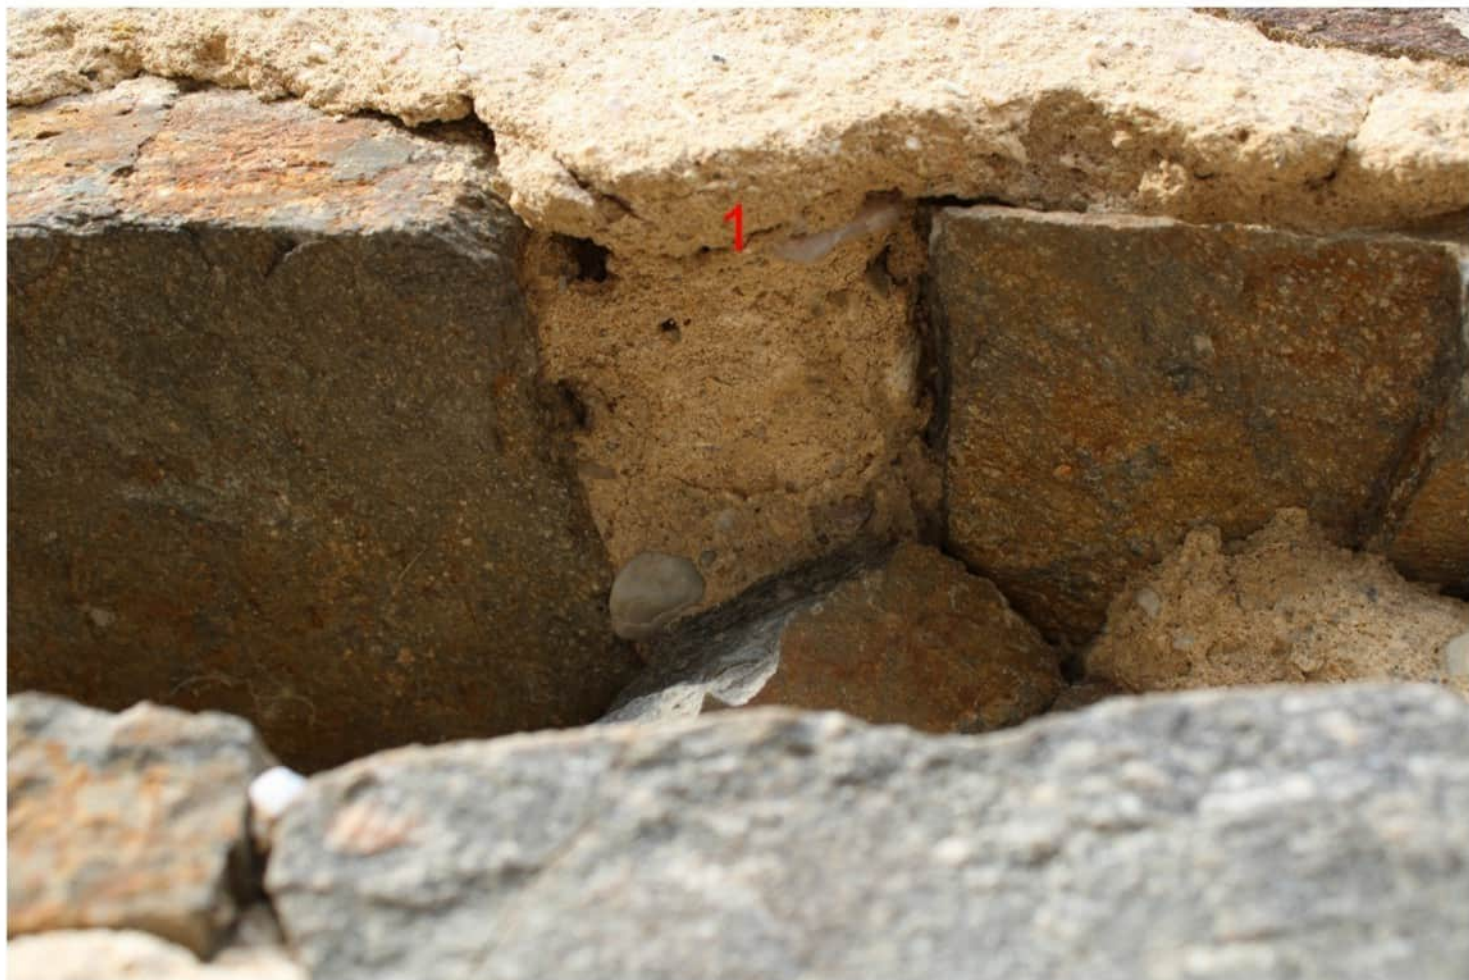
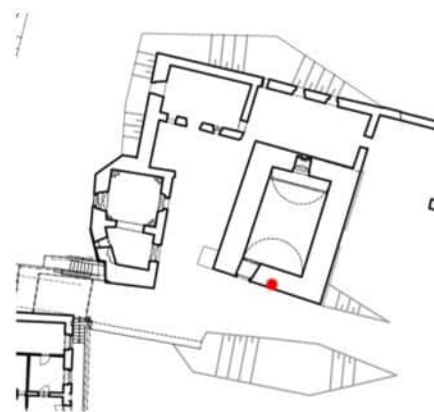
1/ Lokální propojení nejstarší historické malty s historickou omítkovou vrstvou, které si odpovídají při prohlídce in situ i materiově .

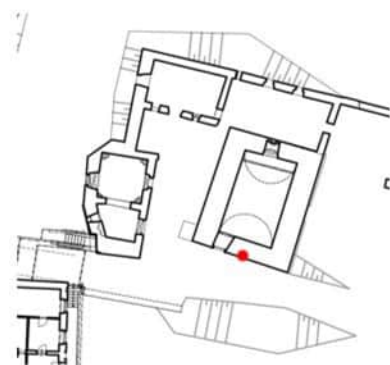
1/ Lokální uvolnění historické omítkové vrstvy od zdiva. Povrch omítkové vrstvy je upravený netonovaným vápenným nátěrem původně naneseným na nezaschlý povrch omítky.

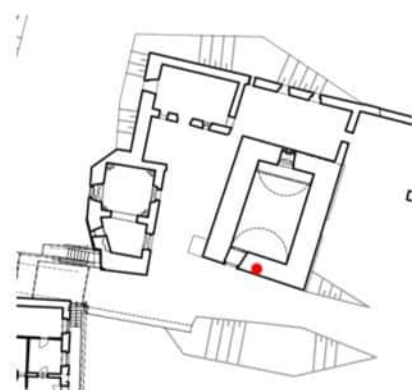
1/ Lokální uvolnění historické omítkové vrstvy od zdiva. Povrch omítkové vrstvy je upravený netonovaným vápenným nátěrem původně naneseným na nezaschlý povrch omítky.

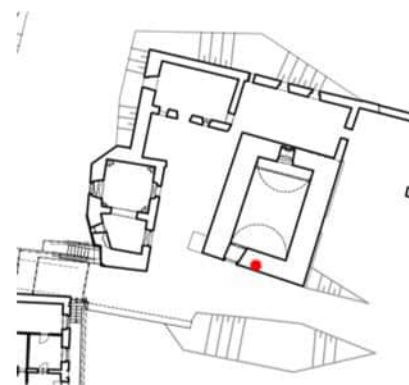
1/ Lokální uvolnění historické omítkové vrstvy od zdiva. Povrch omítkové vrstvy je upravený netonovaným vápenným nátěrem původně naneseným na nezaschlý povrch omítky.

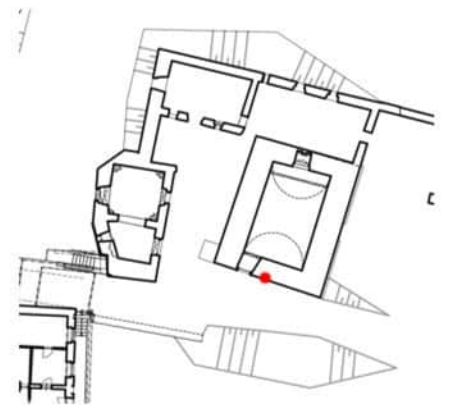
- 1/ Lokální uvolnění historické omítkové vrstvy od zdiva. Povrch omítkové vrstvy je upravený netonovaným vápenným nátěrem původně naneseným na nezaschlý povrch omítky.
- 2/ Propojení omítkové vrstvy s maltou historického zdiva.

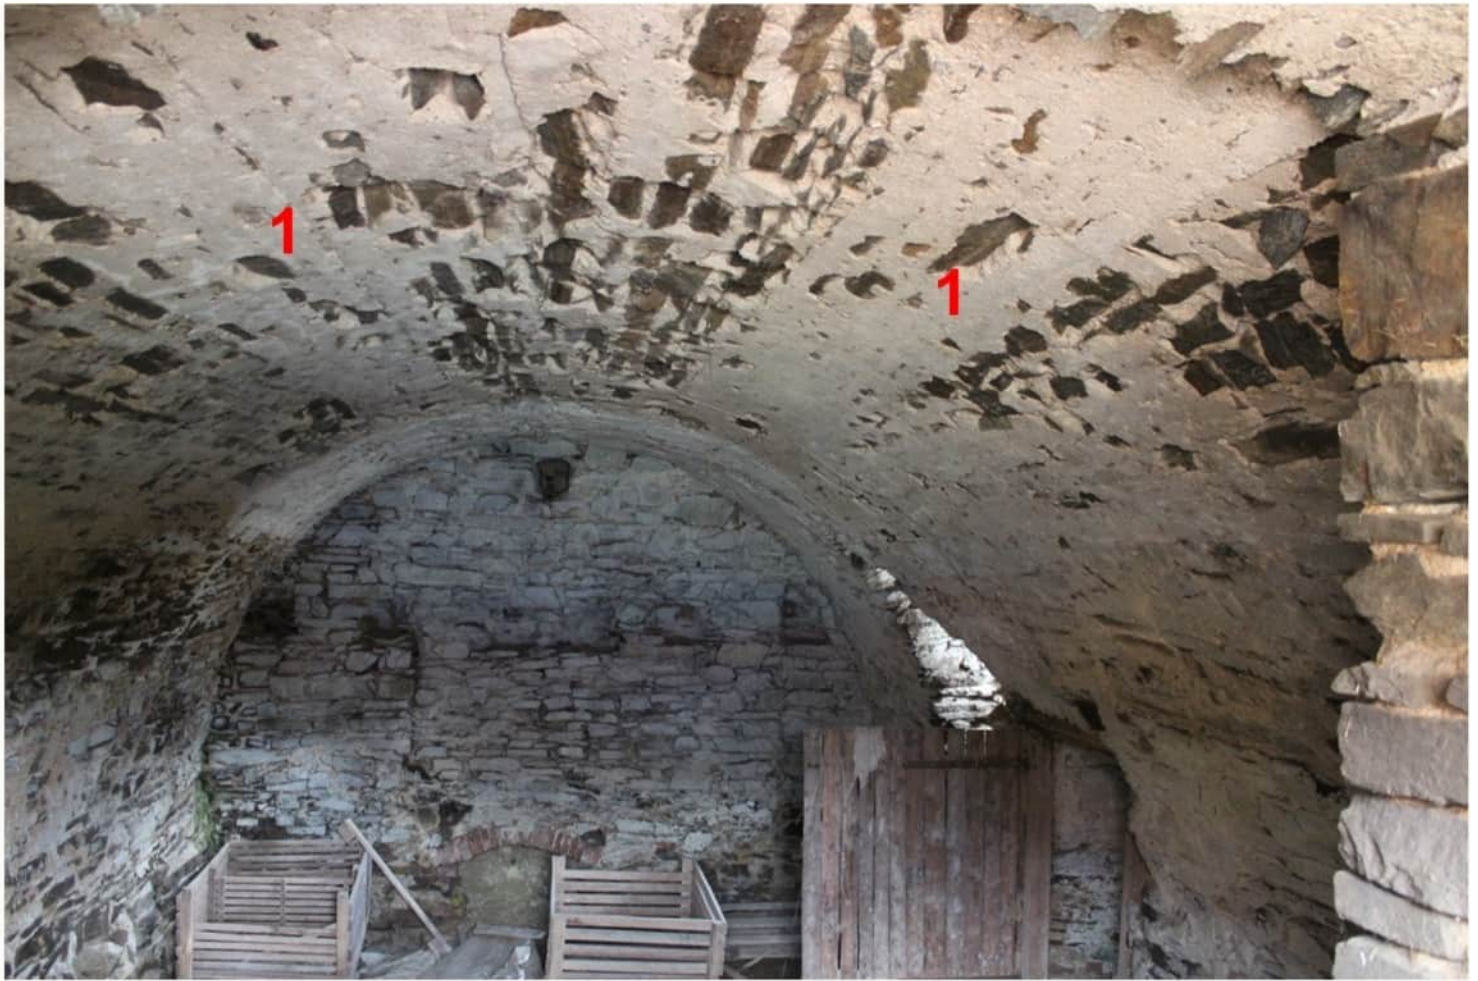
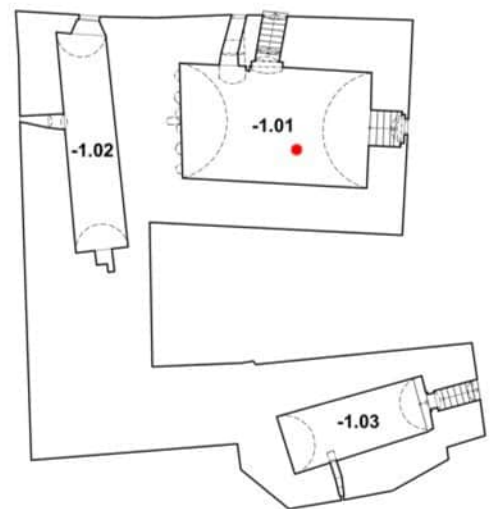
1/Otisky prken konstrukce bednění při zdění valené klenby v dnešní úrovni sklepa.

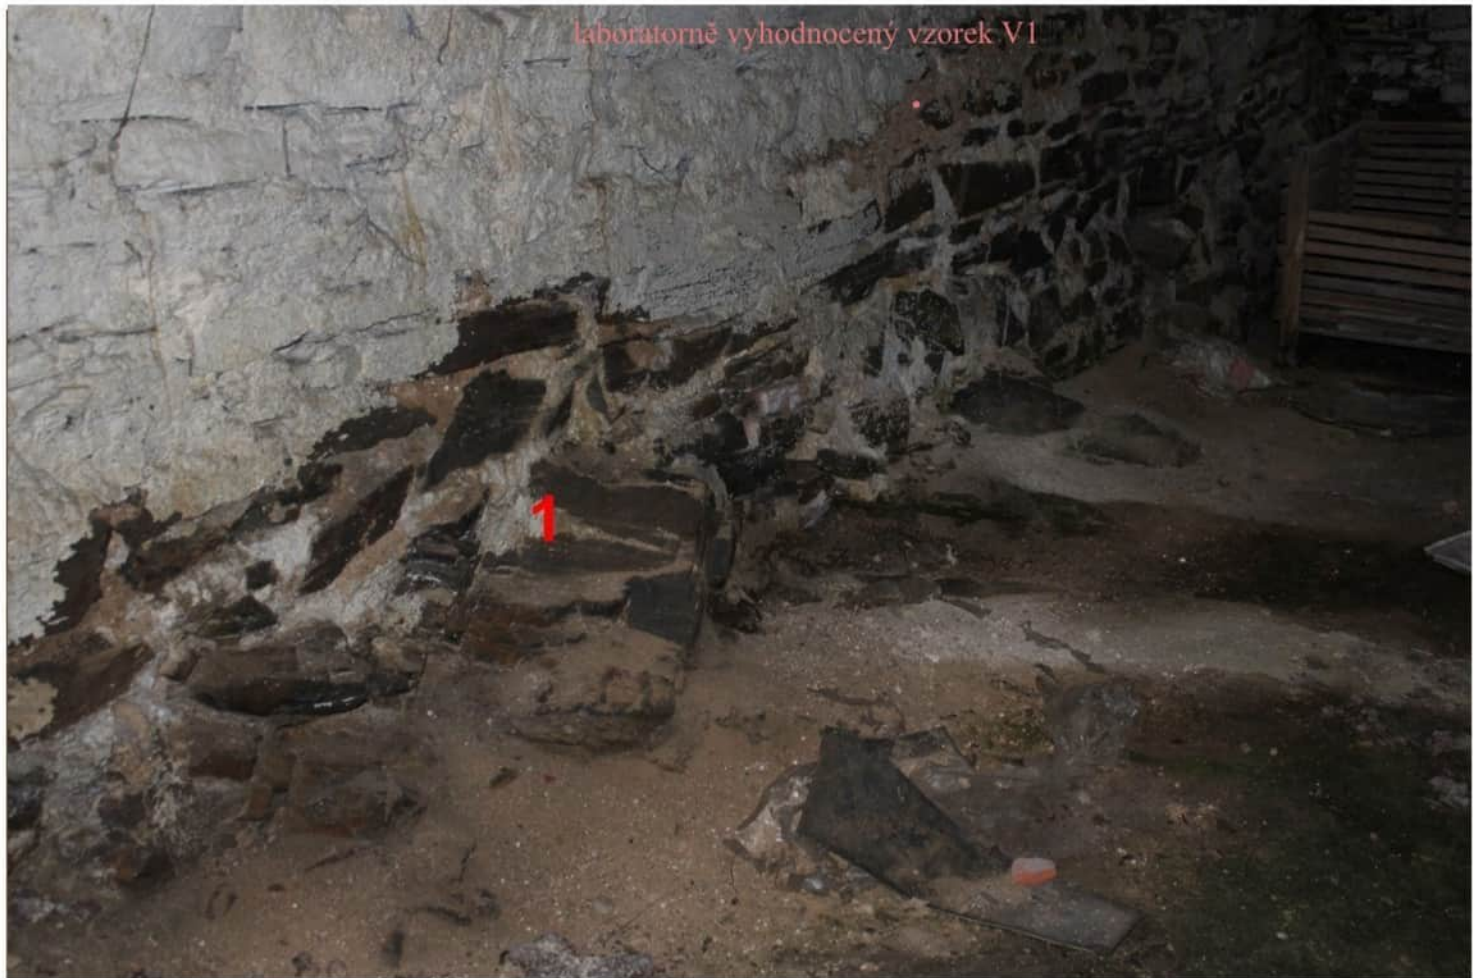
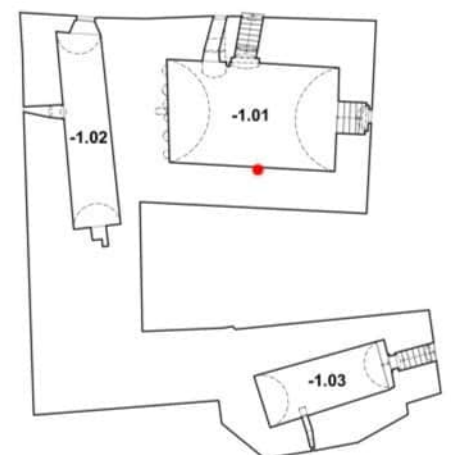
1/ Základové zdivo věže zděné na skále v dnešní úrovni sklepa.

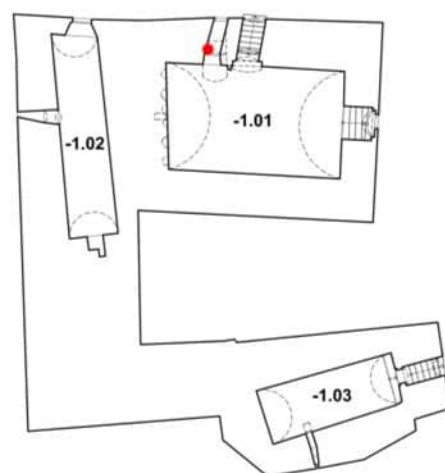
1/ Spára obvodového zdiva a později vestavěného zdiva valené klenby v úrovni dnešního sklepa.

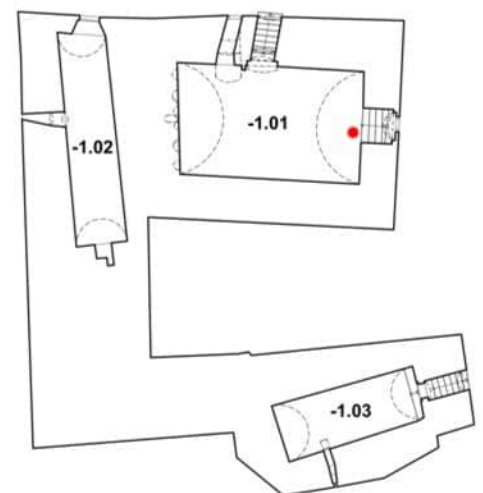
- 1/ Spára obvodového zdiva a později vestavěného zdiva valené klenby v úrovni dnešního sklepa.
- 2/ Uřízlá část zhlaví trámu původně konstrukčně zapuštěná do nejstaršího zdiva věže .

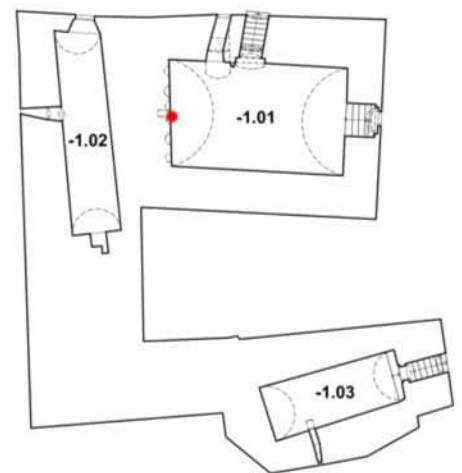
- 1/ Spára obvodového zdiva a později vestavěného zdiva valené klenby v úrovni dnešního sklepa.
- 2/ Kapsa po chybějícím trámu konstrukčně původně zapsuštěného do nejstaršího zdiva věže .

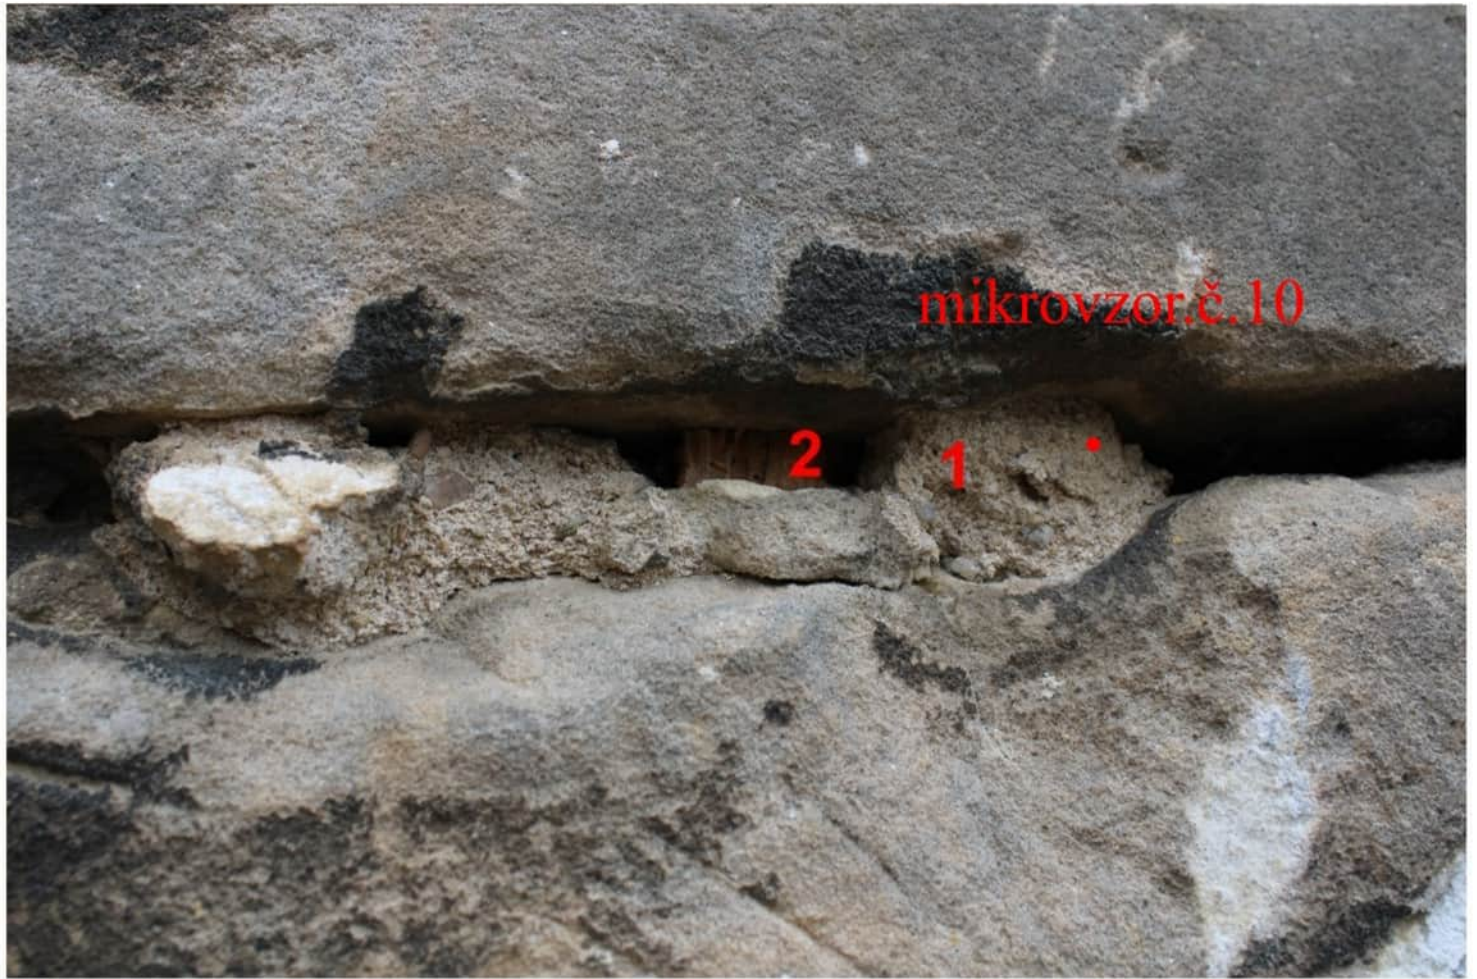
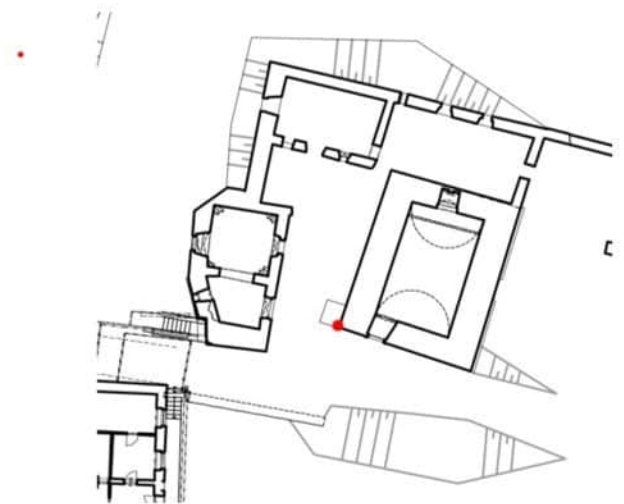
1/Struktura malty mezi kvádry nároží

2/ Původní dřevěný prvek použitý k osazení jednotlivých kvádrů

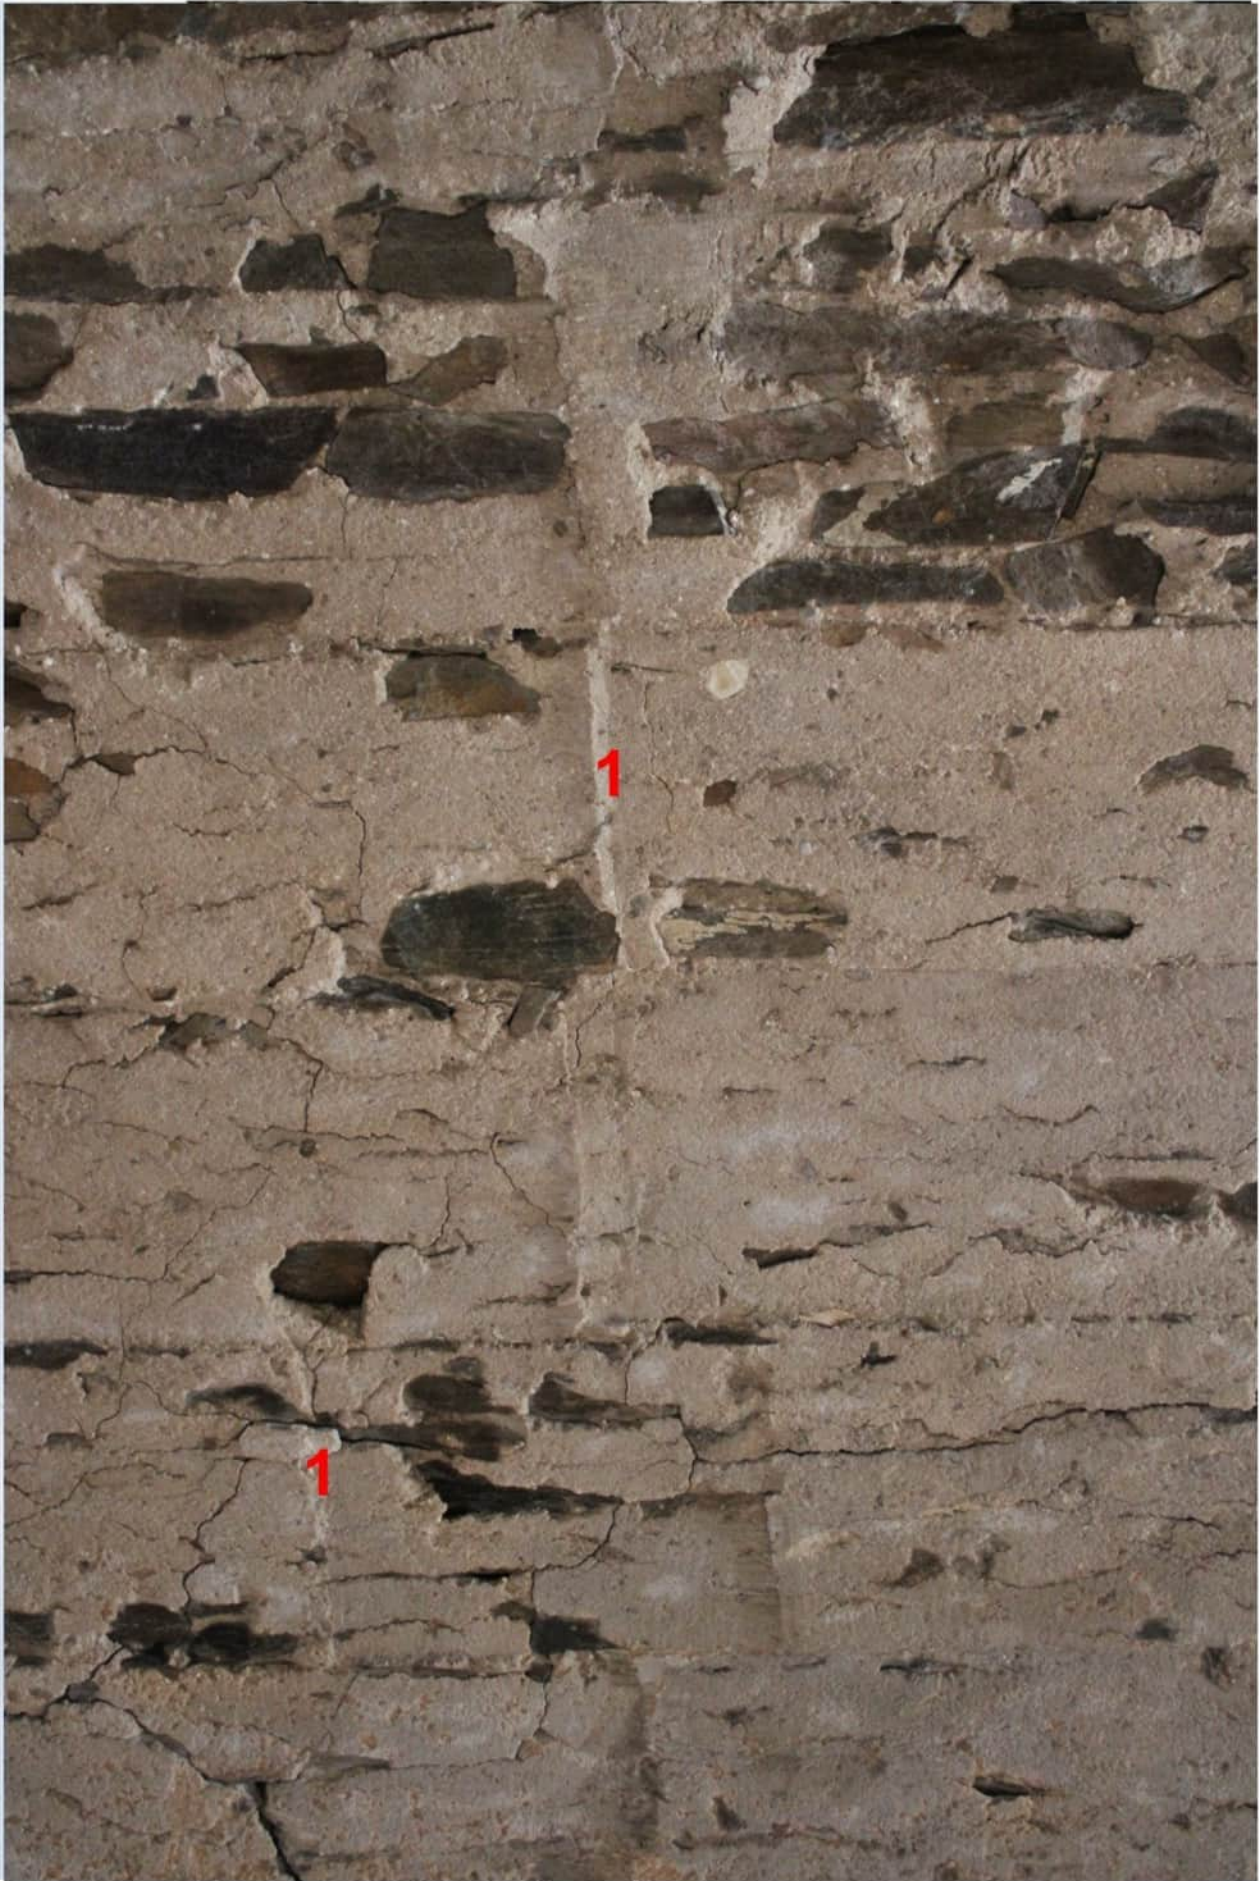
1/ Otisky prken konstrukce při zdění valené klenby v dnešní úrovni sklepa.
